Comune di Saluzzo

PIANO ELIMINAZIONE BARRIERE ARCHITETTONICHE

SCHEDATURE SPAZI e PERCORSI PUBBLICI

Tav. N. **4**

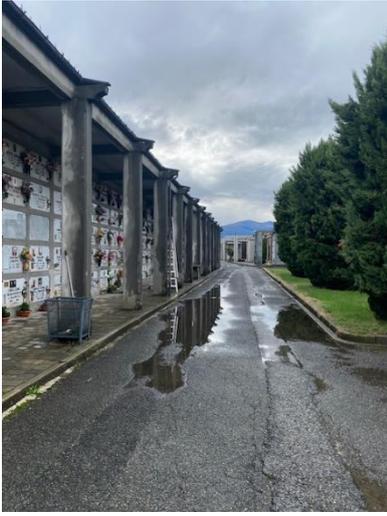
B. CARATTERISTICHE		
	Sì	NO
Pavimentazione compatta e antisdrucchiolevole	x	x
Segnaletica chiara e leggibile		
Dimensioni adeguate	x	
----- Raccordi adeguati	x	x
----- Pavimentazione tattile		x
Ostacoli		x
Corrimano	n.a.	
NOTE I percorsi risultano pavimentati. In alcuni tratti sono sconnessi. Non è presente segnaletica. Alcuni loculi comunali presentano un gradino.

Percorsi interni

- Adeguare la pavimentazione sconnessa tramite rifacimento del tappetino di usura o sostituzione di una parte di essa
- realizzare delle rampe per accedere ai blocchi dei loculi comunali
- Inserire una segnaletica di dimensioni adeguate e di semplice lettura
- Inserire segnaletica per il bagno per disabili anche integrata con altra segnaletica uomo-donna
- Inserire allarme di chiamata nel bagno per disabili

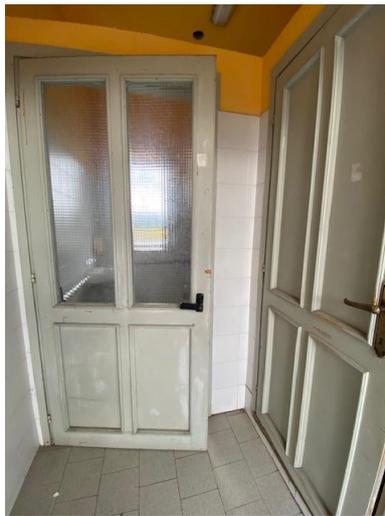
Mancanza segnaletica

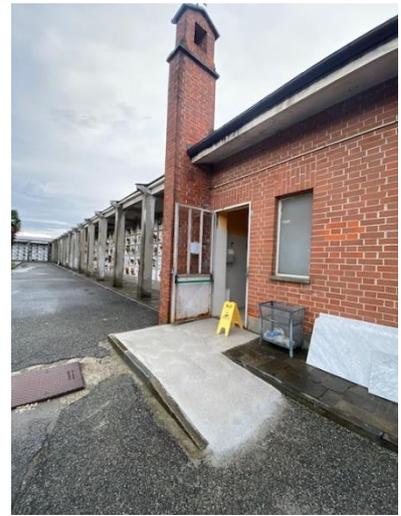
C. DOTAZIONE DI SERVIZI IGIENICI		
	Sì	NO
Presente almeno 1 servizio per disabili	x	
Il servizio per disabili è segnalato		x
Larghezza porta 80 cm	x	
Apertura porta verso l'esterno	x	
Maniglione e corrimani	x	
Rubinetti e pulsanti azionabili da persone con problemi agli arti superiori	x	
Presenza di allarme		x
NOTE Rampa per accesso al bagno

Accesso bagno

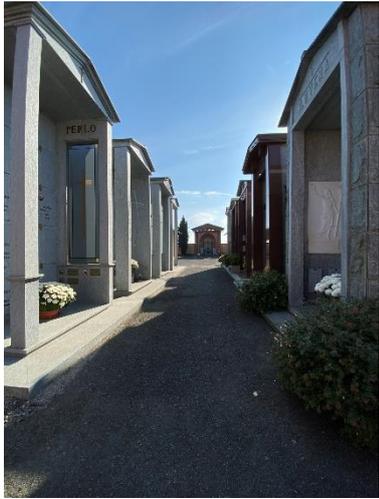
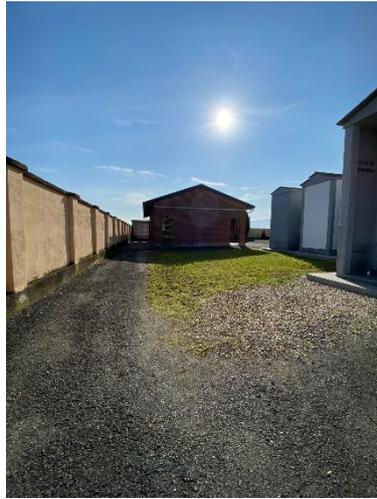
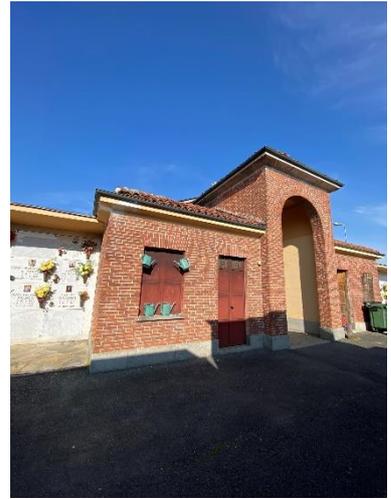
Percorsi interni

Percorsi

- Adeguare la pavimentazione ove sconnessa
- integrare la segnaletica
- Realizzare un bagno per disabili, dim. almeno cm 180x180

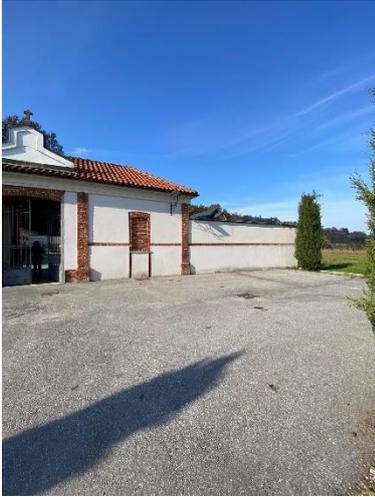
Parcheeggi non segnati

- Realizzazione di parcheggio per disabile, comprensivo di segnaletica verticale e orizzontale
- Realizzare un percorso a raso, complanare e raccordato con un materiale compatto
- realizzare delle rampe di collegamento tra i marciapiedi già pavimentati
- Inserire una segnaletica di dimensioni adeguate e di semplice lettura
- Inserire segnaletica per il bagno per disabili anche integrata con altra segnaletica uomo-donna
- Inserire pulsante di scarico a parete nel bagno per disabili

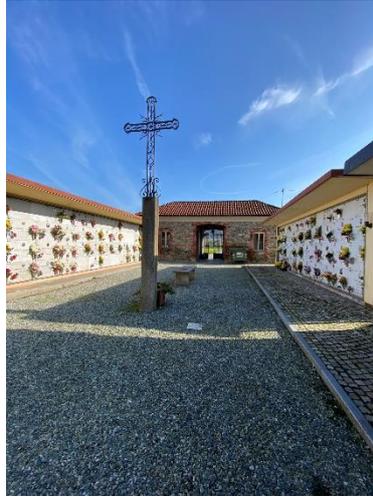
Aree interne

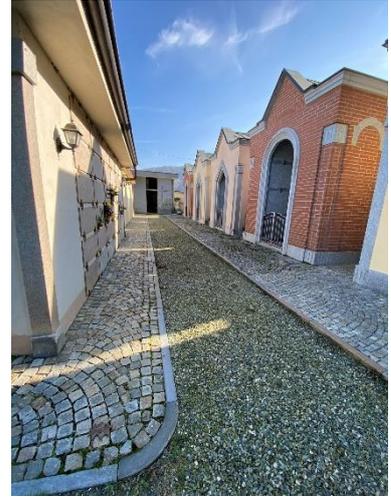
Percorsi interni

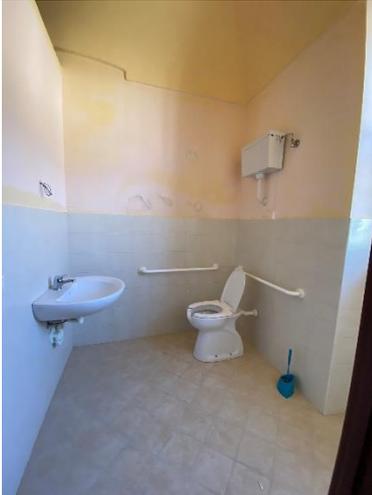
Bagno

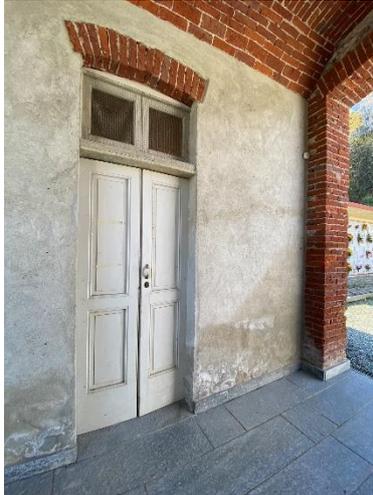
Porta bagno

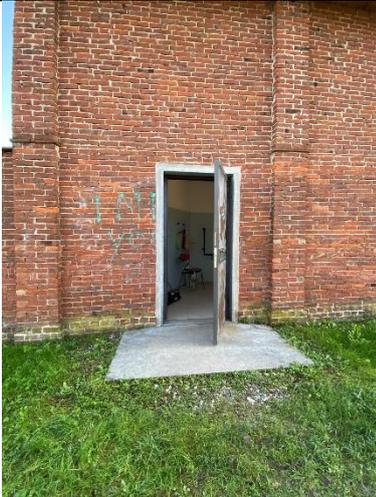
Ingresso bagno

<ul style="list-style-type: none"> - Realizzazione di parcheggio per disabile, comprensivo di segnaletica verticale e orizzontale - Realizzare dei percorsi a raso, complanari e di collegamento ai vari spazi (giochi, bocce, bagno, ecc.) - Inserire una segnaletica di dimensioni adeguate e di semplice lettura - Inserire un maniglione fisso o a leva nel bagno per disabili - Inserire pulsante di scarico a parete nel bagno per disabili - Inserire allarme di chiamata nel bagno per disabili - Rimuovere gli arredi nel bagno per disabili - Implementare comunicazione con mappe tattili e QR Code - Corrimano di accompagnamento per non vedenti o ipovedenti

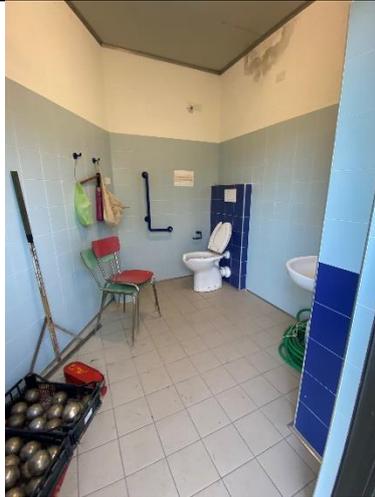
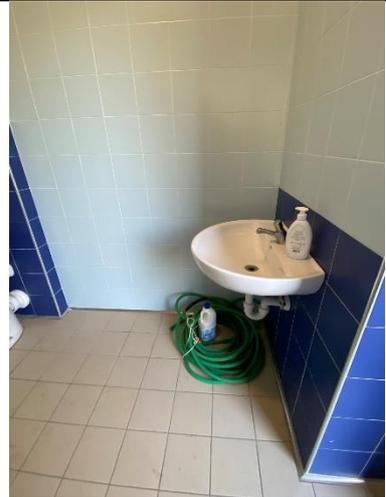
Bagno

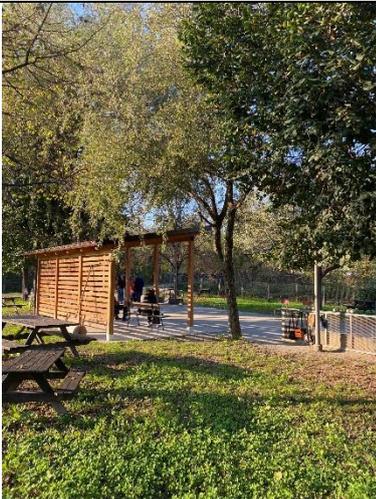
Gioco bocce

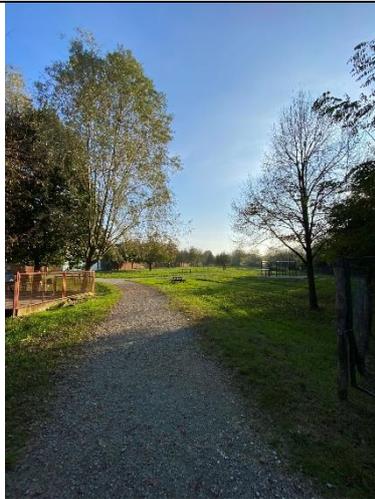
Percorsi interni

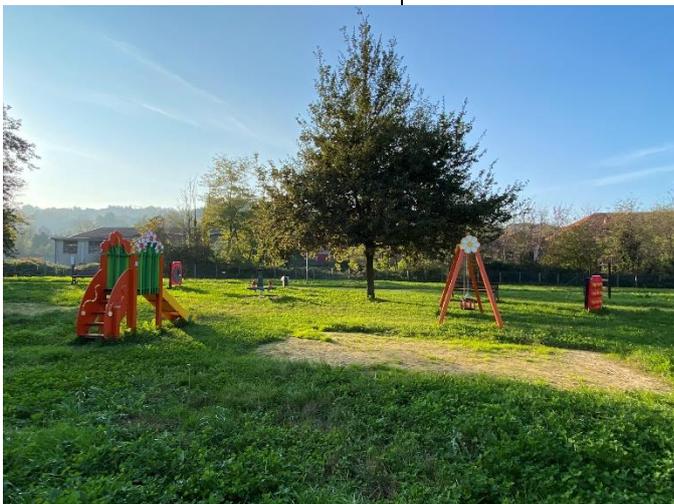
Area giochi

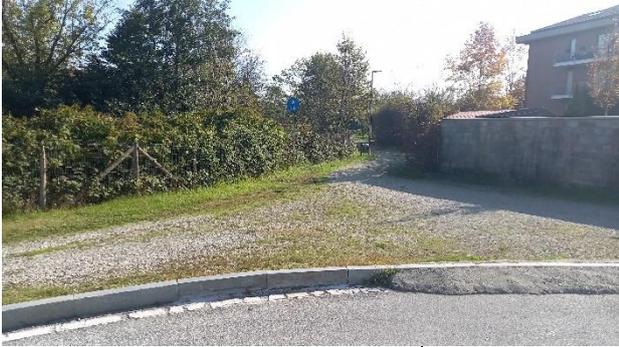
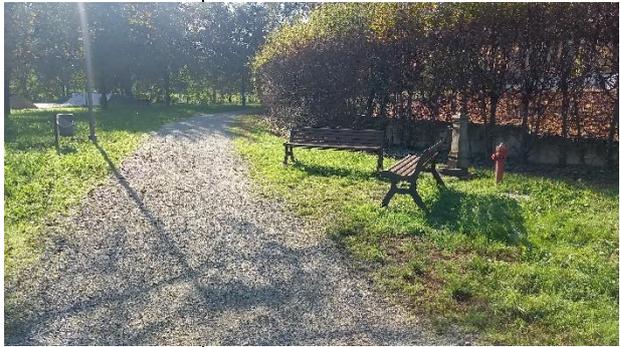
<p>Accesso</p>		<p>Area panchine</p>

- Realizzazione di parcheggio per disabile, comprensivo di segnaletica verticale e orizzontale
- Migliorare la rampa di collegamento tra la strada e l'ingresso al parco atta a superare il gradino del marciapiede anche se accesso dei mezzi
- Realizzare dei percorsi a raso, complanari e di collegamento ai vari spazi
- Inserire una segnaletica di dimensioni adeguate e di semplice lettura

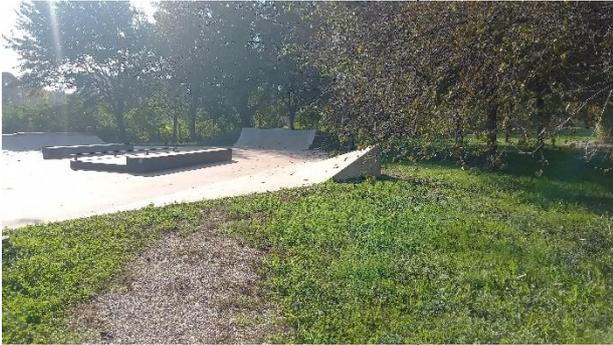
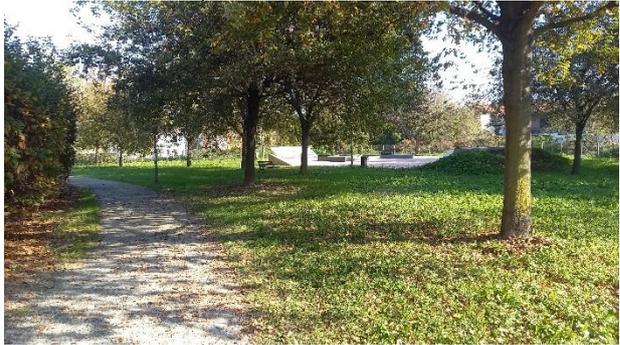
<p>Area skate</p>		<p>Percorsi interni</p>

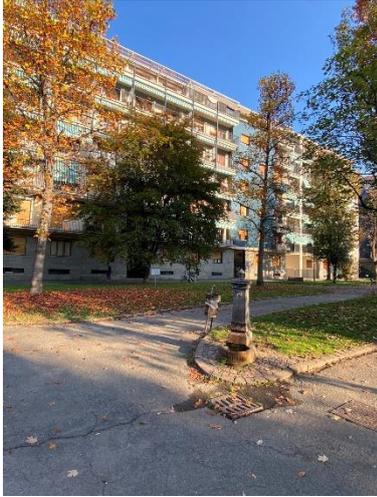
Area interne

- Adeguare la pavimentazione ove sconnessa
- Inserire una segnaletica di dimensioni adeguate e di semplice lettura

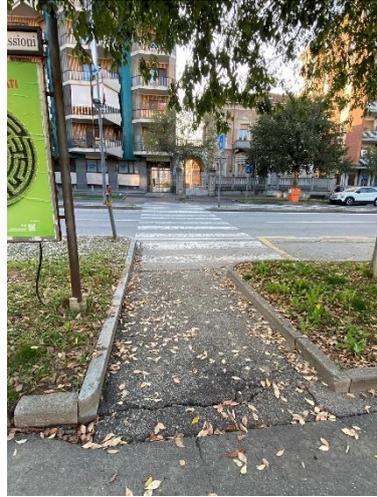
Ingressi pedonali

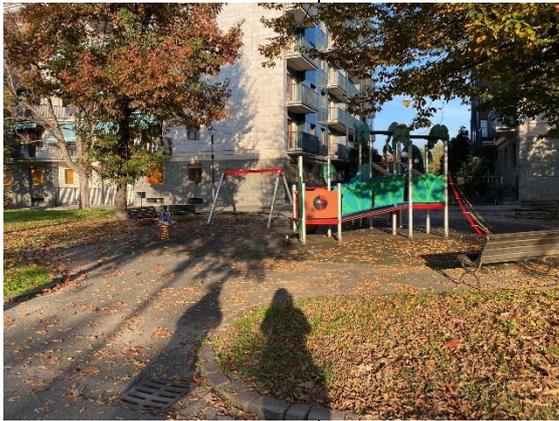
Area giochi

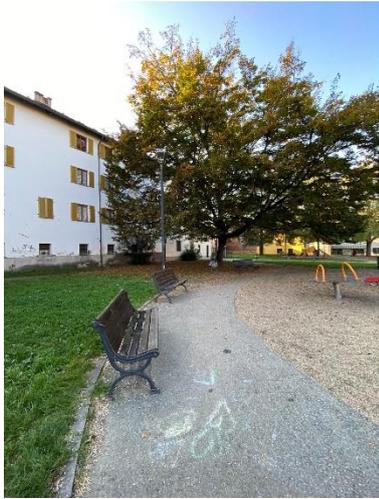
Percorsi interni

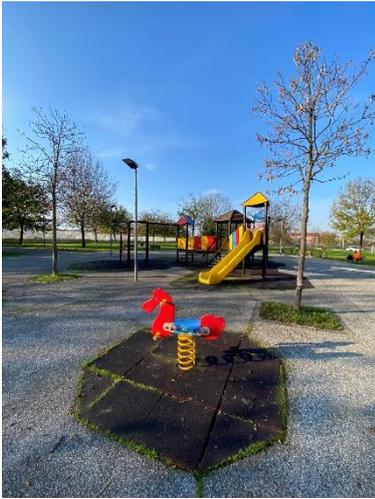
Area giochi

A. RAGGIUNGIBILITÀ - ORIENTAMENTO		
	Sì	NO
Parcheggi per disabili		x
----- Segnaletica verticale		
----- Segnaletica orizzontale		
Parcheggio raccordato a percorso pedonale	x	
Fermata mezzi pubblici nelle vicinanze		
Pavimentazione tattile		x
Rampa	x	
NOTE L'ingresso all'area verde avviene da tre parti diverse, su marciapiede, a raso. Due accessi diretti al marciapiede presentano un gradino sul davanti.

- Realizzazione di parcheggio per disabile, comprensivo di segnaletica verticale e orizzontale
- Realizzare rampa di collegamento diretto tra la strada e i due ingressi laterali al parco, atta a superare il gradino dei marciapiedi
- Realizzare dei percorsi a raso, complanari e raccordati per raggiungere l'area delle bocce
- Inserire una segnaletica di dimensioni adeguate e di semplice lettura

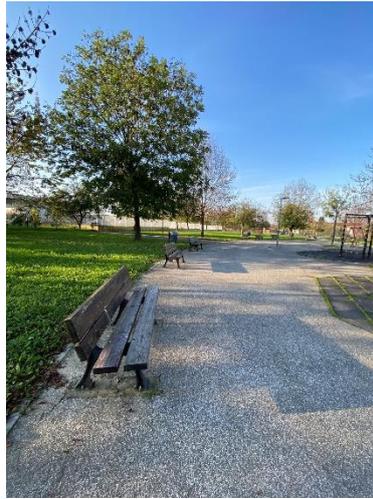
Percorsi interni

B. CARATTERISTICHE		
	Sì	NO
Pavimentazione compatta e antisdrucciolevole	x	x
Segnaletica chiara e leggibile		x
Dimensioni adeguate	x	
----- Raccordi adeguati	x	
Pavimentazione tattile		x
Ostacoli		x
Corrimano		x
NOTE L'accesso la campo da bocce presenta un percorso a prato

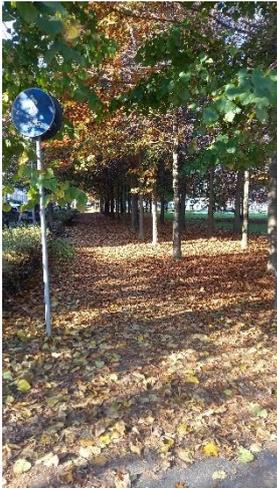
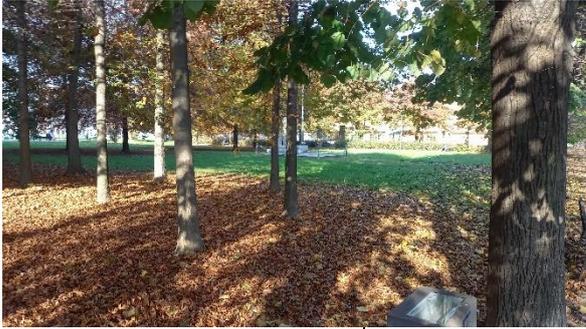
<p>Percorsi di accesso</p>	<p>Area interna</p>

A. RAGGIUNGIBILITÀ - ORIENTAMENTO		
	Sì	NO
Parcheggi per disabili	x	
Segnaletica verticale	x	
Segnaletica orizzontale	x	
Parcheggio raccordato a percorso pedonale		x
Fermata mezzi pubblici nelle vicinanze		
Pavimentazione tattile		x
Rampa		x
<p>NOTE</p> <p>Gli accessi al parco avvengono dai viali e dai marciapiedi limitrofi, senza un ingresso vero e proprio, attraversando porzioni sterrate o a prato</p>

- Realizzare un adeguato raccordo tra parcheggio e percorso pedonale
- Inserire una segnaletica di dimensioni adeguate e di semplice lettura

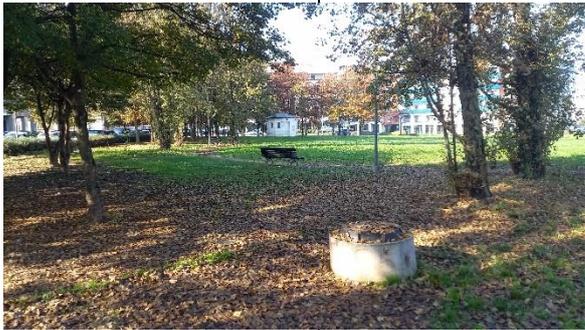
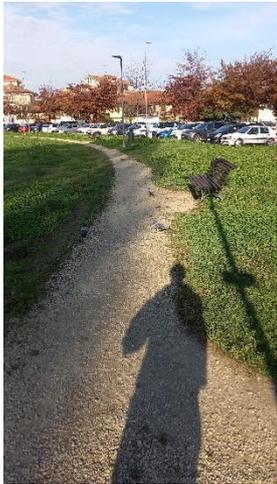
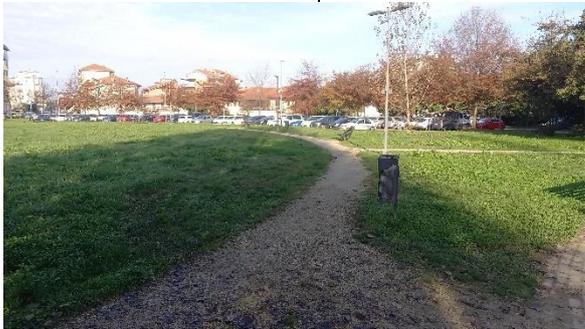
<p>Area interna</p>		<p>Percorsi interni</p>

B. CARATTERISTICHE		
	Sì	NO
Pavimentazione compatta e antisdrucchiolevole		x
Segnaletica chiara e leggibile		x
Dimensioni adeguate	x	
Raccordi adeguati	x	x
Pavimentazione tattile		x
Ostacoli		x
Corrimano		x
<p>NOTE</p> <p>Internamente la pavimentazione è sterrata</p>

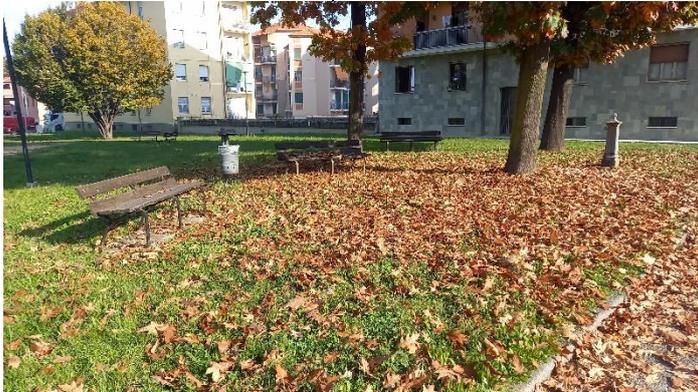
Ingresso e aree interne

A. RAGGIUNGIBILITÀ - ORIENTAMENTO		
	Sì	NO
Parcheggi per disabili	x	
Segnaletica verticale	x	
Segnaletica orizzontale	x	
Parcheggio raccordato a percorso pedonale		x
Fermata mezzi pubblici nelle vicinanze		
Pavimentazione tattile		x
Rampa		x
NOTE		
B. CARATTERISTICHE		
	Sì	NO
Pavimentazione compatta e antisdrucchiolevole		x
Segnaletica chiara e leggibile		x
Dimensioni adeguate	x	
Raccordi adeguati		x
Pavimentazione tattile		x
Ostacoli	x	
Corrimano		x
NOTE		
C. DOTAZIONE DI SERVIZI IGIENICI		
	Sì	NO
Presente almeno 1 servizio per disabili		
Il servizio per disabili è segnalato		
Larghezza porta 80 cm		
Apertura porta verso l'esterno		
Maniglione e corrimani		
Rubinetti e pulsanti azionabili da persone con problemi agli arti superiori		
Presenza di allarme		
NOTE

- Realizzare un adeguato raccordo tra parcheggio e percorso pedonale
- realizzare delle rampe di collegamento al parco atte a superare il gradino di accesso
- si propone almeno un accesso a raso a delle sedute
- Inserire una segnaletica di dimensioni adeguate e di semplice lettura

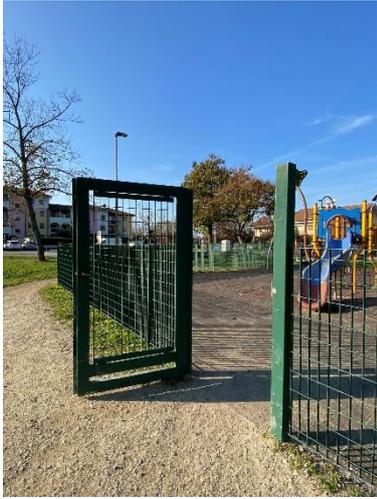
Ingresso area giochi

A. RAGGIUNGIBILITÀ - ORIENTAMENTO		
	Sì	NO
Parcheggi per disabili		x
----- Segnaletica verticale		
----- Segnaletica orizzontale		
Parcheggio raccordato a percorso pedonale	x	
Fermata mezzi pubblici nelle vicinanze		
Pavimentazione tattile		x
Rampa		x
NOTE Ingressi a raso, collegati ai marciapiedi e agli attraversamenti pedonali (questi ultimi con rampa)		
B. CARATTERISTICHE		
	Sì	NO
Pavimentazione compatta e antisdrucchiolevole		x
Segnaletica chiara e leggibile	x	
Dimensioni adeguate	x	
----- Raccordi adeguati	x	
----- Pavimentazione tattile		x
Ostacoli		x
Corrimano		x
NOTE		
C. DOTAZIONE DI SERVIZI IGIENICI		
	Sì	NO
Presente almeno 1 servizio per disabili		
Il servizio per disabili è segnalato		
Larghezza porta 80 cm		
Apertura porta verso l'esterno		
Maniglione e corrimani		
Rubinetti e pulsanti azionabili da persone con problemi agli arti superiori		
Presenza di allarme		
NOTE

- Realizzazione di parcheggio per disabile, comprensivo di segnaletica verticale e orizzontale

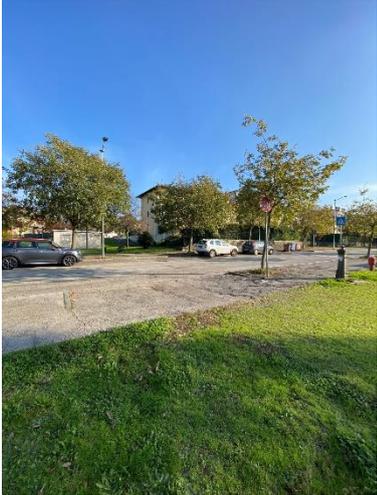
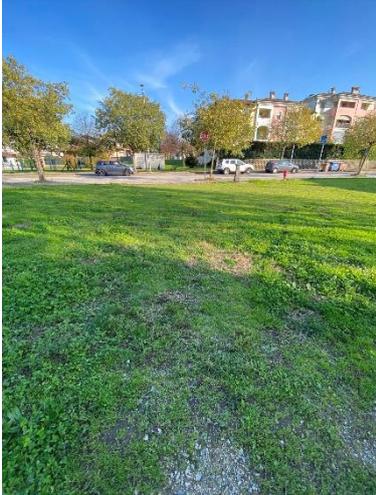
Ingresso	Accesso

A. RAGGIUNGIBILITÀ - ORIENTAMENTO		
	Sì	NO
Parcheggi per disabili		x
----- Segnaletica verticale		
----- Segnaletica orizzontale		
Parcheggio raccordato a percorso pedonale	x	
Fermata mezzi pubblici nelle vicinanze		
Pavimentazione tattile		x
Rampa	x	
NOTE		
Ingressi a raso, collegati ai marciapiedi e agli attraversamenti pedonali (questi ultimi con rampa)		
B. CARATTERISTICHE		
	Sì	NO
Pavimentazione compatta e antisdrucciolevole		x
Segnaletica chiara e leggibile		x
Dimensioni adeguate	x	
----- Raccordi adeguati	x	
----- Pavimentazione tattile		x
Ostacoli		x
Corrimano		x
NOTE		
C. DOTAZIONE DI SERVIZI IGIENICI		
	Sì	NO
Presente almeno 1 servizio per disabili		
Il servizio per disabili è segnalato		
Larghezza porta 80 cm		
Apertura porta verso l'esterno		
Maniglione e corrimani		
Rubinetti e pulsanti azionabili da persone con problemi agli arti superiori		
Presenza di allarme		
NOTE

- Realizzazione di parcheggio per disabile, comprensivo di segnaletica verticale e orizzontale
- Ripristino della porzione di pavimentazione in grigliato salvaprato
- Si propone di realizzare dei percorsi complanari e di collegamento alle varie zone

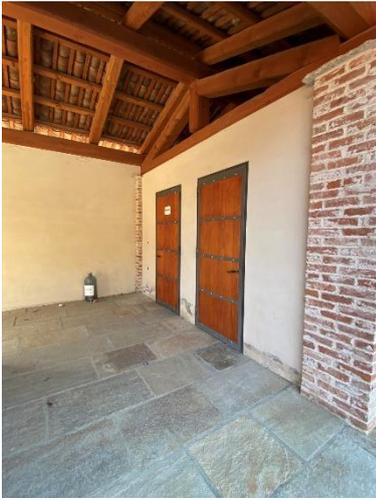
Bagno

C. DOTAZIONE DI SERVIZI IGIENICI		
	Sì	NO
Presente almeno 1 servizio per disabili		x
Il servizio per disabili è segnalato		
Larghezza porta 80 cm	x	
Apertura porta verso l'esterno	x	
Maniglione e corrimani		x
Rubinetti e pulsanti azionabili da persone con problemi agli arti superiori		
Presenza di allarme		
NOTE		
È presente un bagno che ha delle caratteristiche dimensionali adatte per diventare un bagno accessibile, ha la porta larga almeno 80 cm con apertura verso l'esterno e risulta già dotato di un corrimano.

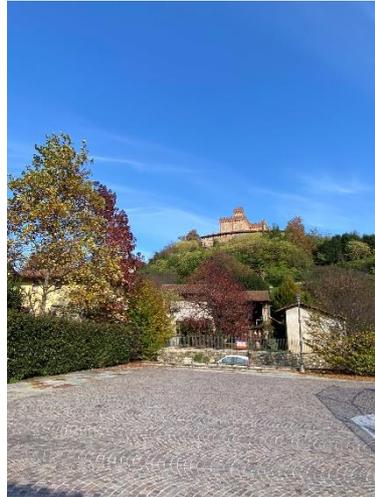
Area interna

B. CARATTERISTICHE		
	Sì	NO
Pavimentazione compatta e antisdrucchiolevole	x	
Segnaletica chiara e leggibile	x	
Dimensioni adeguate	x	
Raccordi adeguati	x	
Pavimentazione tattile		x
Ostacoli		x
Corrimano		x
NOTE		
L'area picnic è su prato.

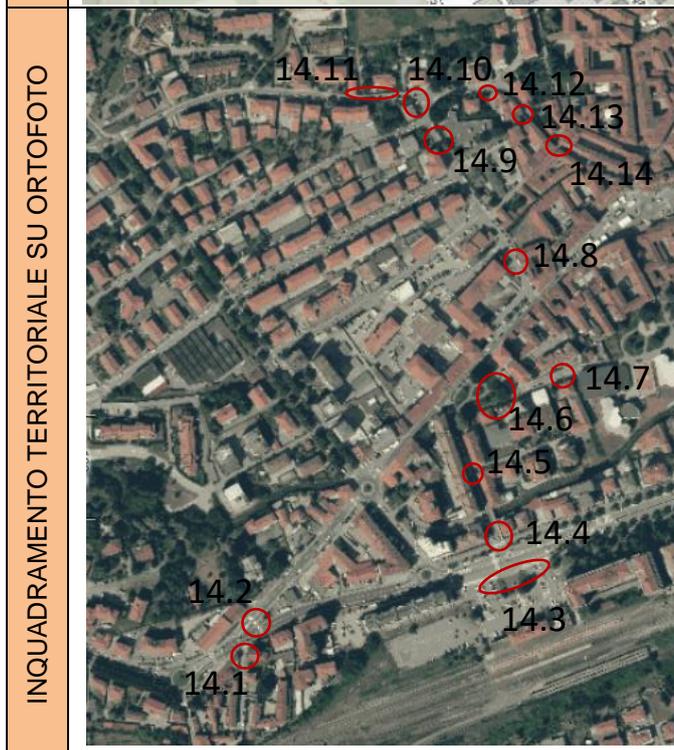
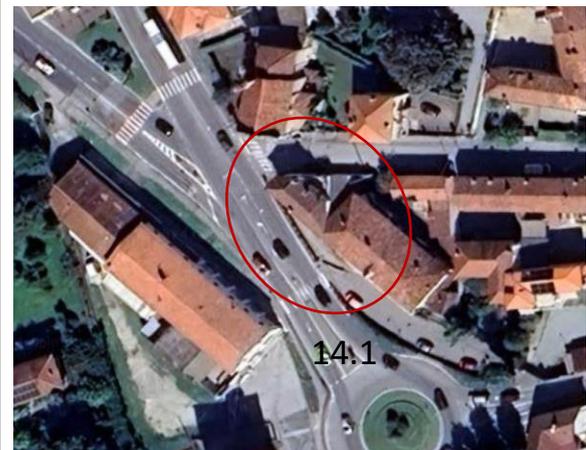
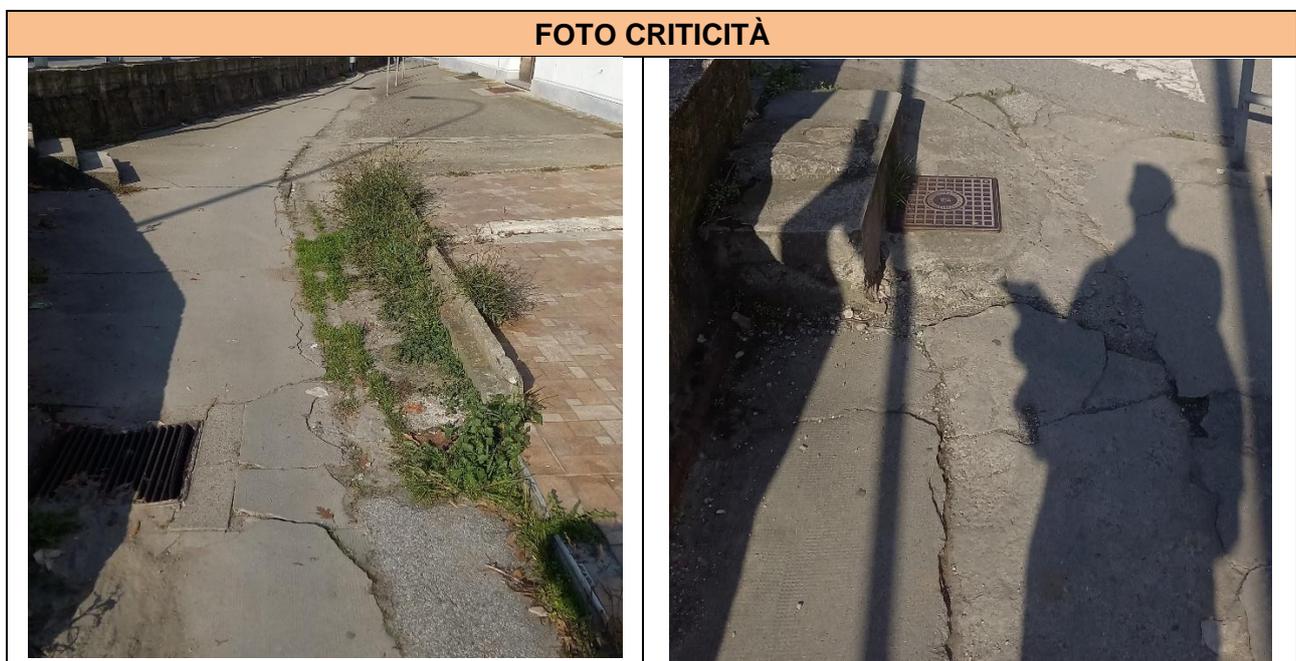
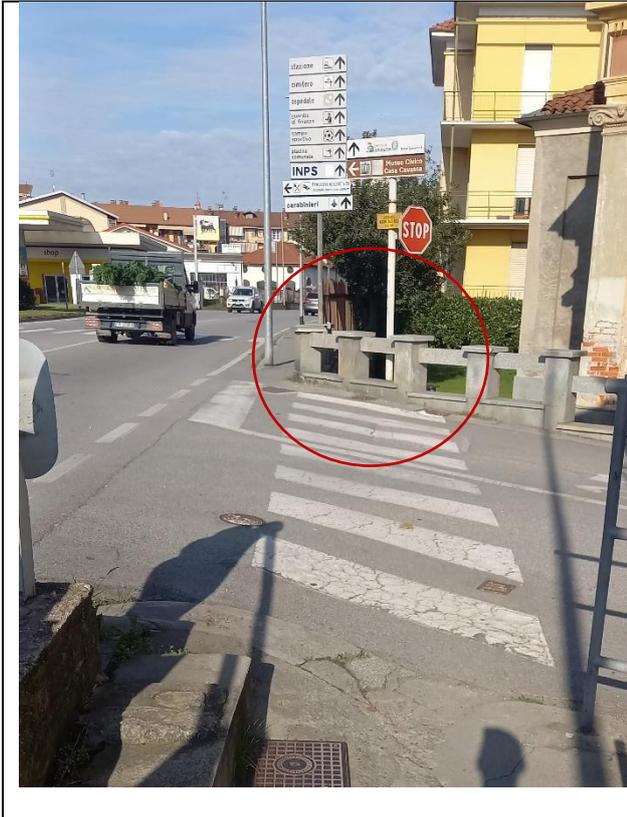
AU 14	SCHEDATURA SPAZI / PERCORSI PUBBLICI	
n. 14.1	UBICAZIONE:	Corso Roma – Via Spielberg – Via Piave – Via Bodoni – Via Savio – Piazza Dante – Via Segre
	TIPOLOGIA CRITICITA':	Percorso pedonale sconnesso e attraversamento pedonale esistente non raccordato al pedonale esistente
	DESTINAZIONE D'USO:	Percorso pedonale C.so Roma - attraversamento pedonale Vicolo Ignazio

D. RAGGIUNGIBILITÀ - ORIENTAMENTO		
	SÌ	NO
Parcheggi per disabili	X	
Segnaletica verticale	X	
Segnaletica orizzontale	X	
Parcheggio raccordato a percorso pedonale	X	
Fermata mezzi pubblici nelle vicinanze	X	
Pavimentazione tattile		X
Segnaletica acustica		X
NOTE		
E. CARATTERISTICHE		
	SÌ	NO
Pavimentazione compatta e antisdrucchiolevole		X
Segnaletica chiara e leggibile	X	
Dimensioni adeguate	X	
Raccordi adeguati		X
Pavimentazione tattile		X
Ostacoli		X
Corrimano		X
NOTE		
Presenza di sconnessioni, buche isolate, deformazioni della pavimentazione esistente, assenza di porzioni di essa, - attraversamento pedonale esistente non raccordato al marciapiede esistente.

Adeguamento della pavimentazione dissestata tramite demolizione e rifacimento del tappetino d'usura o sostituzione di parte di essa, con finitura tale da rendere il piano di calpestio perfettamente complanare e raccordato adeguatamente alla pavimentazione esistente.

Adeguamento tramite asporto della pavimentazione esistente e riposizionamento del manufatto a quota (chiusino) adeguata alla pavimentazione circostante, realizzazione raccordo con stesura del tappetino d'usura tale da rendere il piano di calpestio perfettamente complanare.

Esecuzione di nuove zebraature atte a segnalare l' attraversamento pedonale e i raccordi ai marciapiedi esistenti. I segnali orizzontali devono essere realizzati con materiali tali da renderli visibili sia di giorno che di notte anche in presenza di pioggia o con fondo stradale bagnato; devono essere realizzati con materiali antisdrucchiolevoli e non devono sporgere piu' di 3 mm dal piano della pavimentazione.

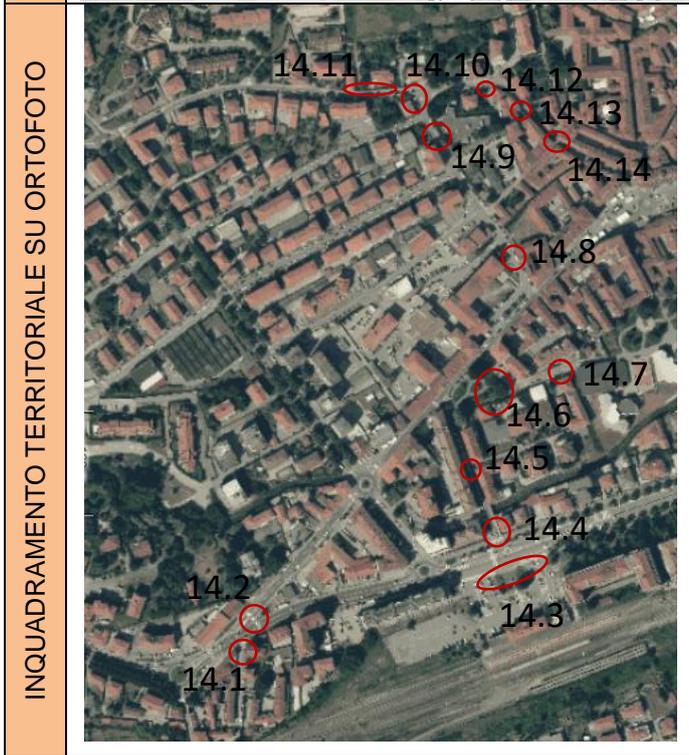
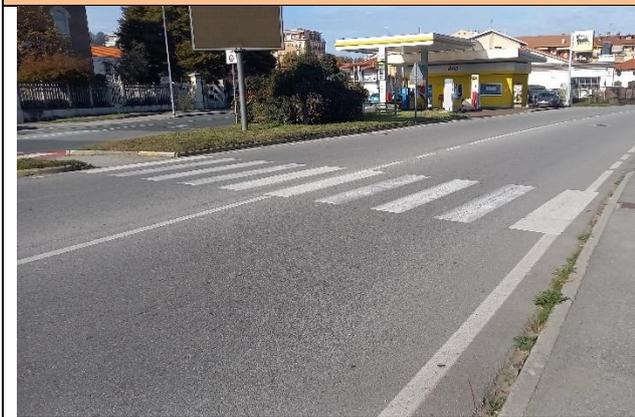
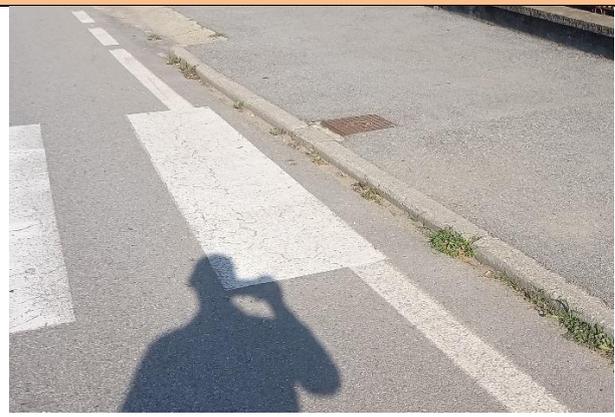
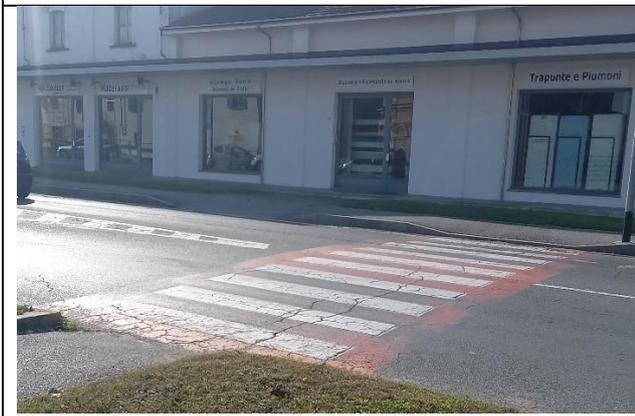
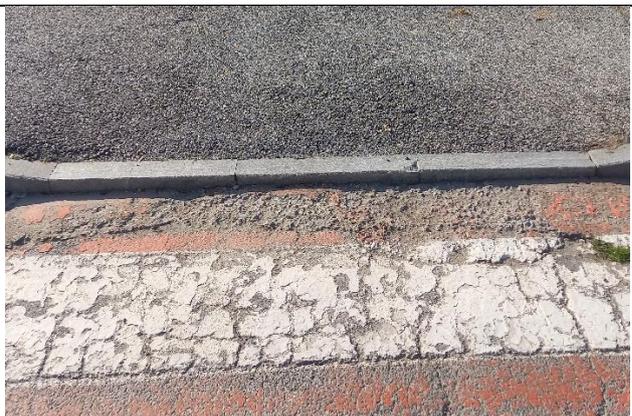
AU 14		
n. 14.2	UBICAZIONE:	Corso Roma – Via Spielberg – Via Piave – Via Bodoni – Via Savio – Piazza Dante – Via Segre
	TIPOLOGIA CRITICITA':	Attraversamento pedonale esistente a raso con dislivello causato da gradino di 2.5/20 cm
	DESTINAZIONE D'USO:	Attraversamento pedonale esistente C.so Roma – Via Spielberg

A. RAGGIUNGIBILITÀ - ORIENTAMENTO		
	SÌ	NO
Parcheggi per disabili	X	
Segnaletica verticale	X	
Segnaletica orizzontale	X	
Parcheggio raccordato a percorso pedonale	X	
Fermata mezzi pubblici nelle vicinanze	X	
Pavimentazione tattile		X
Segnaletica acustica		X
NOTE		
B. CARATTERISTICHE		
	SÌ	NO
Pavimentazione compatta e antisdrucchiolevole	X	
Segnaletica chiara e leggibile	X	
Dimensioni adeguate	X	
Raccordi adeguati		X
Pavimentazione tattile		X
Ostacoli		X
Corrimano		X
NOTE		
Attraversamento pedonale a raso con dislivello causato da gradini di 2,5/20 cm.

Eliminazione del dislivello tramite asporto di materiale per raccordo dei percorsi pedonali realizzando rampe di pendenza preferibilmente non superiore al 5%.

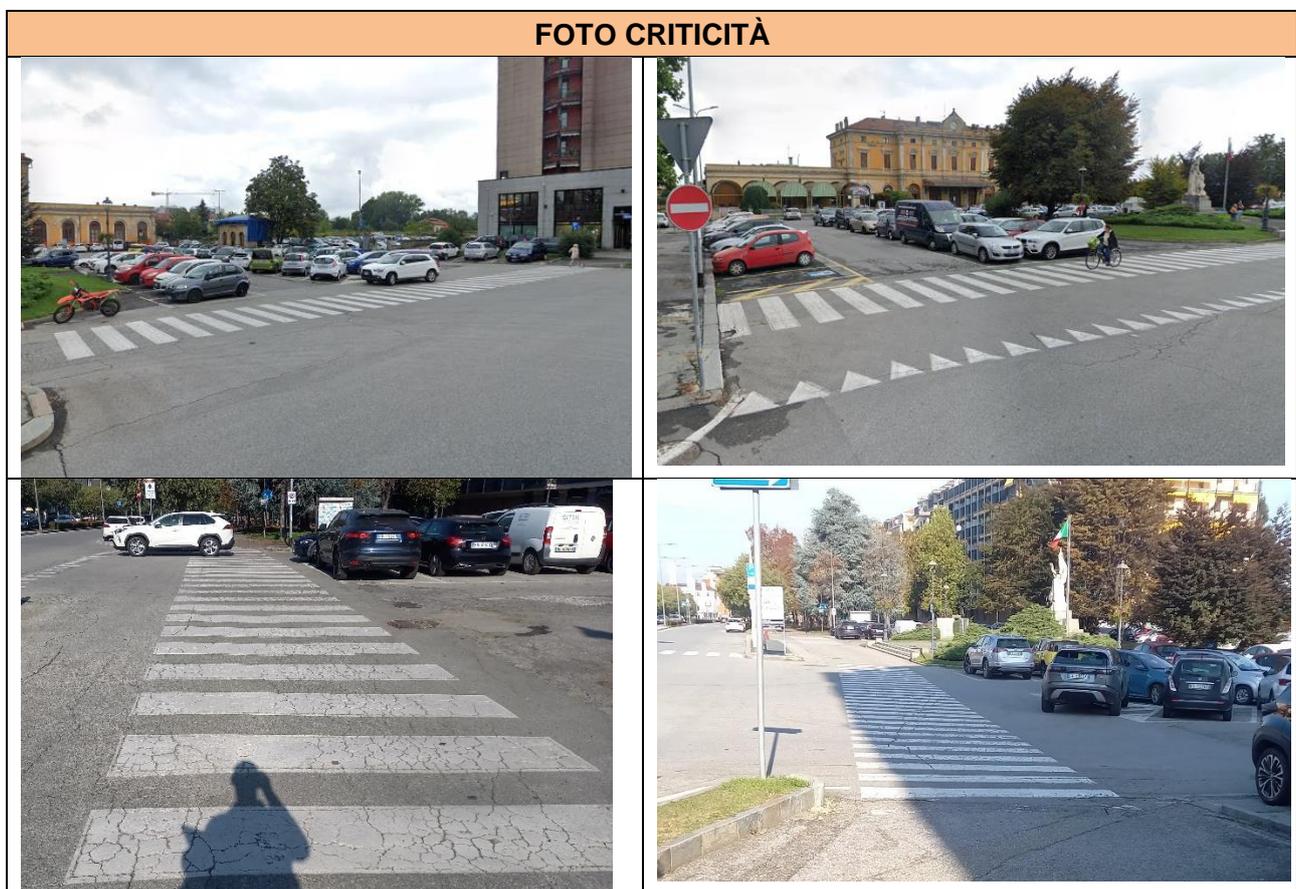
A. RAGGIUNGIBILITÀ - ORIENTAMENTO		
	SÌ	NO
Parcheggi per disabili	X	
Segnaletica verticale	X	
Segnaletica orizzontale	X	
Parcheggio raccordato a percorso pedonale	X	
Fermata mezzi pubblici nelle vicinanze	X	
Pavimentazione tattile		X
Segnaletica acustica		X
NOTE		
B. CARATTERISTICHE		
	SÌ	NO
Pavimentazione compatta e antisdrucchiolevole	X	
Segnaletica chiara e leggibile	X	
Dimensioni adeguate	X	
Raccordi adeguati	X	
Pavimentazione tattile		X
Ostacoli		X
Corrimano		X
NOTE		
Attraversamento pedonale a raso di lunghezza eccessiva, priva di isole di salvagente, inadeguate al normale utilizzo in particolare per persone con difficoltà motoria.

Adeguamento dell'attraversamento pedonale a raso, tramite 'inserimento di "Isole Salvagente" realizzate con cordolature e aiuole che consentano al pedone di "spezzare" l'attraversamento in due fasi distinte concentrando di volta in volta l'attenzione del pedone al flusso veicolare secondo la direzione di provenienza dei veicoli.
Il suo pavimento è rialzato rispetto alla strada.

Integrazione di segnalazione di attraversamento pedonale attraverso collocazione di adeguata segnaletica tattilo plantare in gres porcellanato da esterno, secondo la codificazione determinata dalle associazioni locali delle persone non vedenti. Il medesimo materiale costituente la rampa dovrà essere cromaticamente percepibile dalle persone ipovedenti attraverso idoneo contrasto dei materiali.

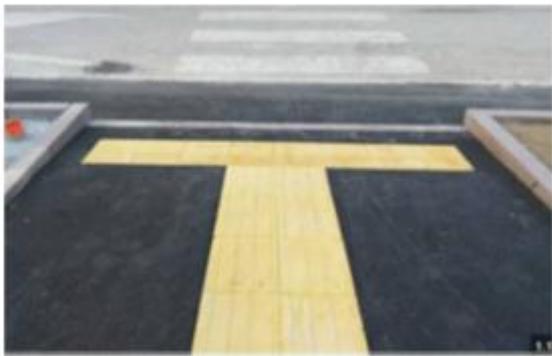
Sistema LOGES, acronimo di Linea di Orientamento Guida E Sicurezza, è costituito da superfici dotate di rilievi appositamente creati per essere percepiti sotto i piedi.

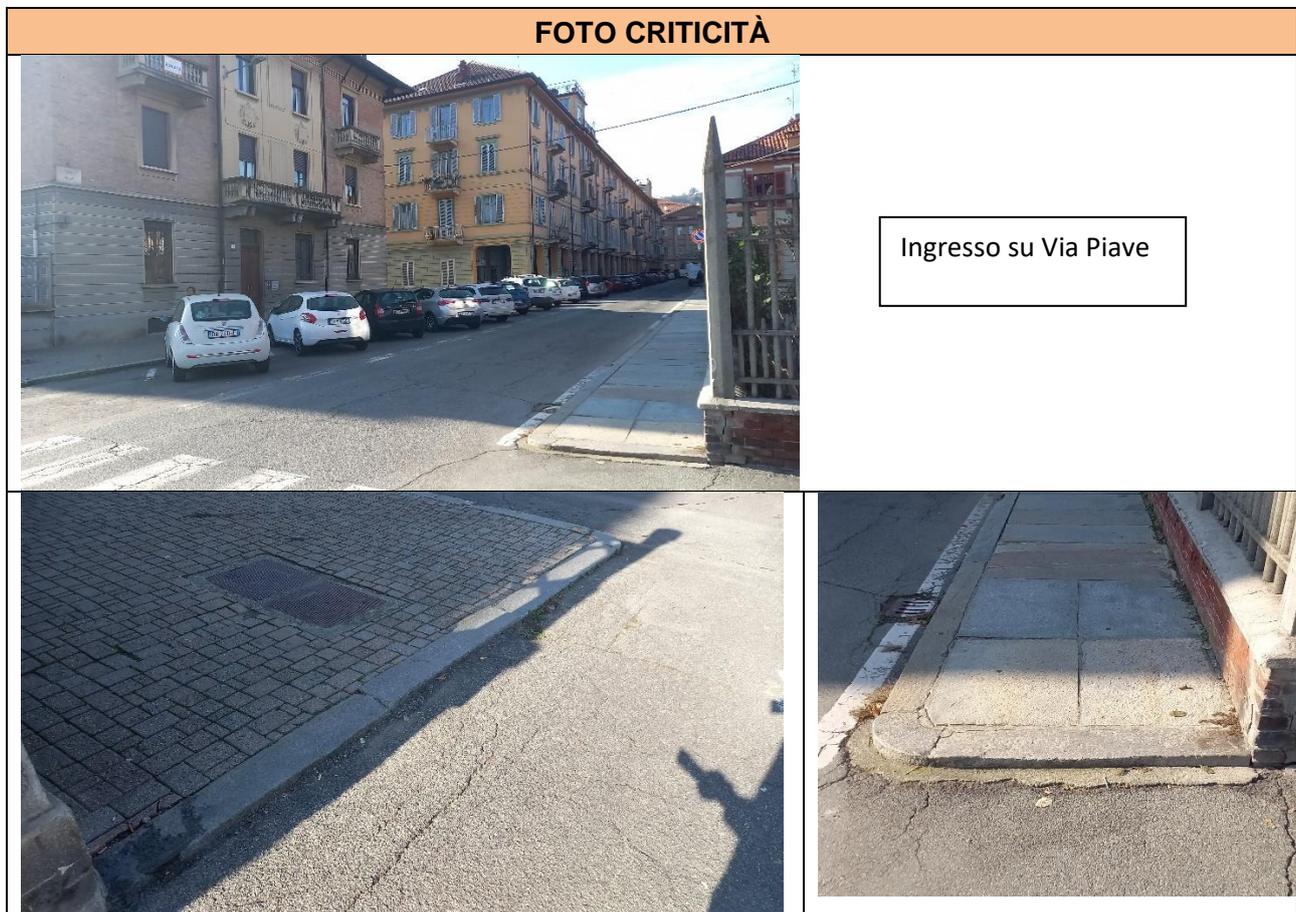
A. RAGGIUNGIBILITÀ - ORIENTAMENTO		
	SÌ	NO
Parcheggi per disabili	X	
Segnaletica verticale	X	
Segnaletica orizzontale	X	
Parcheggio raccordato a percorso pedonale	X	
Fermata mezzi pubblici nelle vicinanze	X	
Pavimentazione tattile		X
Segnaletica acustica		X
NOTE		
B. CARATTERISTICHE		
	SÌ	NO
Pavimentazione compatta e antisdrucchiolevole	X	
Segnaletica chiara e leggibile	X	
Dimensioni adeguate	X	
Raccordi adeguati		X
Pavimentazione tattile		X
Ostacoli		X
Corrimano		X
NOTE		
Percorso pedonale con dislivello causato da gradini di 2,5/20 cm .

Eliminazione del dislivello tramite asporto di materiale per raccordo dei percorsi pedonali realizzando rampe di pendenza preferibilmente non superiore al 5%.

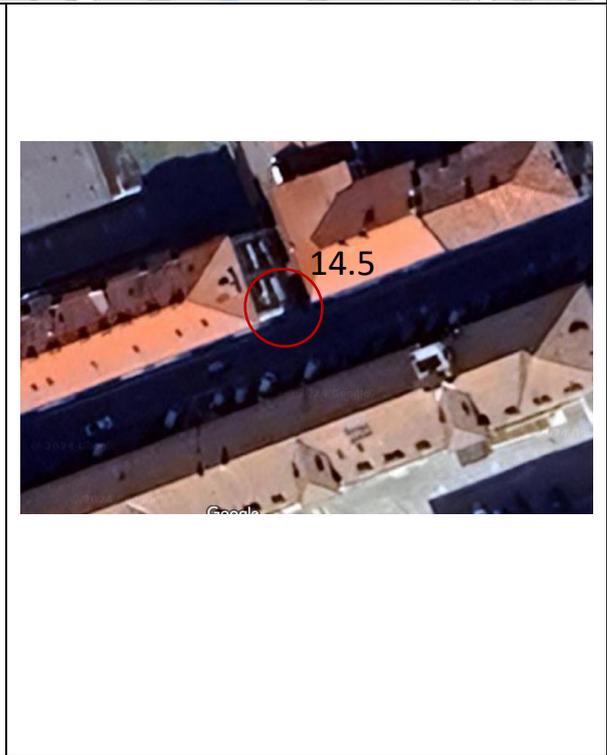
AU 14		SCHEDATURA SPAZI / PERCORSI PUBBLICI
n. 14.5	UBICAZIONE:	Corso Roma – Via Spielberg – Via Piave – Via Bodoni – Via Savio – Piazza Dante – Via Segre
	TIPOLOGIA CRITICITA':	Percorso pedonale con dislivello causato da gradino di 2.5/20 cm
	DESTINAZIONE D'USO:	Percorso pedonale esistente Via Piave incrocio Vicolo Casalis

A. RAGGIUNGIBILITÀ - ORIENTAMENTO		
	SÌ	NO
Parcheggi per disabili	X	
Segnaletica verticale	X	
Segnaletica orizzontale	X	
Parcheggio raccordato a percorso pedonale	X	
Fermata mezzi pubblici nelle vicinanze	X	
Pavimentazione tattile		X
Segnaletica acustica		X
NOTE		
B. CARATTERISTICHE		
	SÌ	NO
Pavimentazione compatta e antisdrucchiolevole	X	
Segnaletica chiara e leggibile	X	
Dimensioni adeguate	X	
Raccordi adeguati		X
Pavimentazione tattile		X
Ostacoli		X
Corrimano		X
NOTE		
Percorso pedonale con dislivello causato da gradini di 2,5/20 cm .

FOTO CRITICITÀ	
	<div data-bbox="863 1346 1374 1476" style="border: 1px solid black; padding: 5px; margin-bottom: 10px;"> <p>Dislivello causato da gradino di cm 2.5/20 – da un solo lato del vicolo</p> </div>

GIUDIZIO COMPLESSIVO SUL LIVELLO DI ACCESSIBILITÀ					
LEGENDA	4	Accessibile in autonomia		Categoria	Punteggio
	3	Accessibile con difficoltà		Raggiungibilità	1
	2	Accessibile con accompagnatore		Caratteristiche	1
	1	Non accessibile		Media punteggio livello di accessibilità	1
CALCOLO LIVELLO DI PRIORITÀ					
					Punteggio
Spazio / percorso di interesse (valore 1 = alto; valore 2 = medio; valore 3 = basso)					1
Livello di accessibilità (da tabella sopra)					1
Spazio / percorso soggetto a interventi edilizi già programmati dalla P.A. (valore 1 a interventi non ancora programmati; valore 2 a interventi già programmati; valore 3 a interventi già realizzati)					1
Segnalazioni pervenute (da Amministrazione o portatori di interessi) (valore 1 a situazioni segnalate; valore 2 a situazioni non segnalate)					1
TOTALE PUNTEGGIO					4
INTERVENTI NECESSARI					
<p>Eliminazione del dislivello tramite asporto di materiale per raccordo dei percorsi pedonali realizzando rampe di pendenza preferibilmente non superiore al 5%.</p>

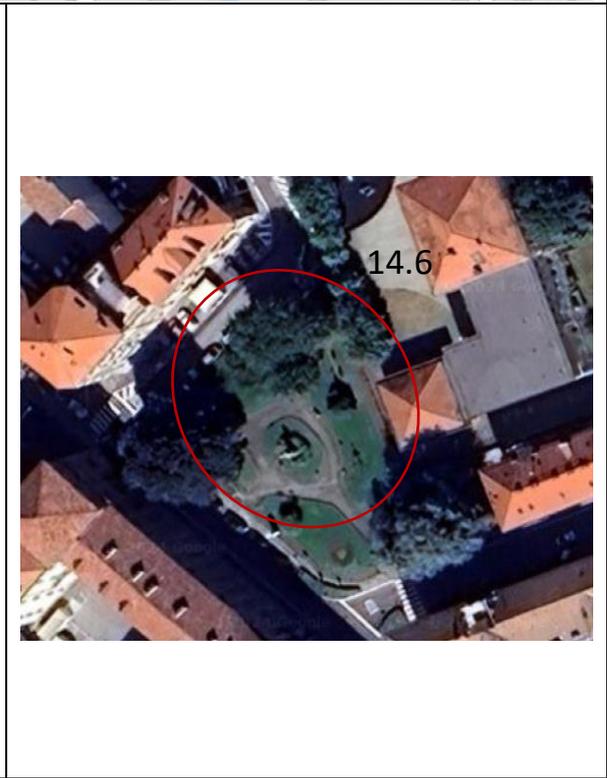
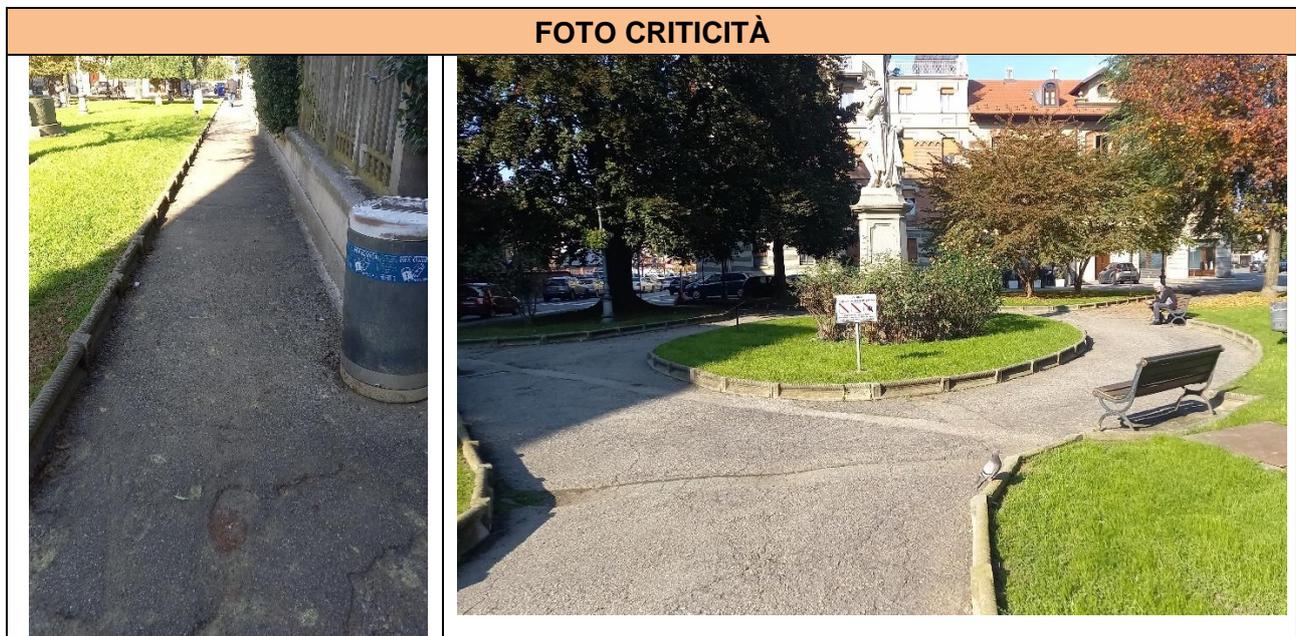
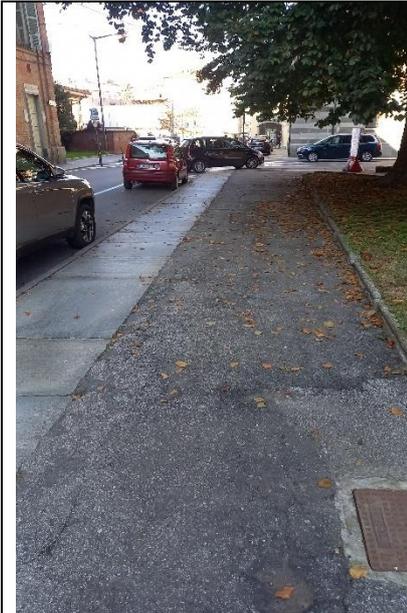
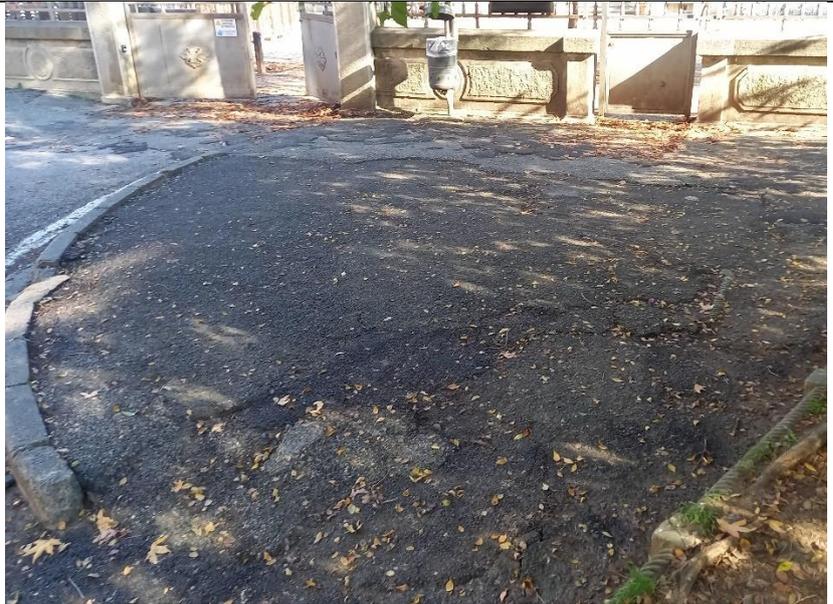
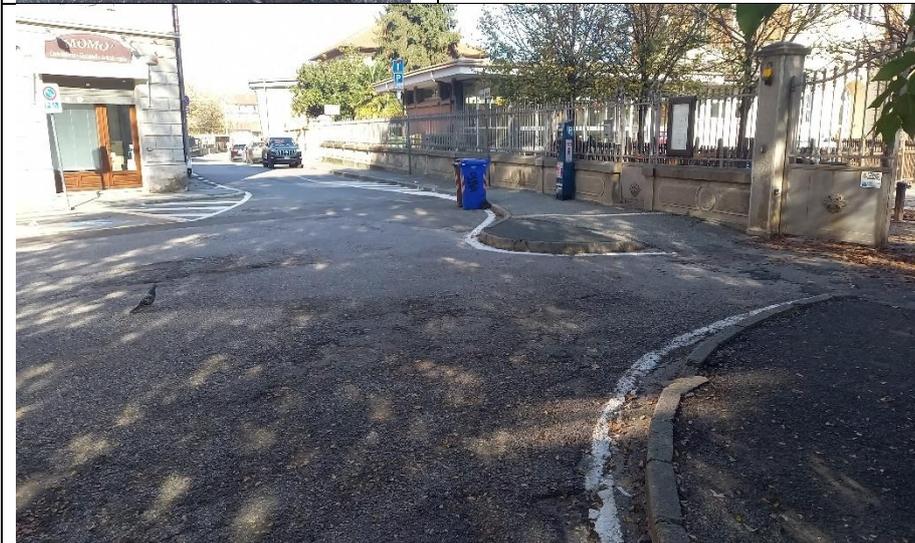
AU 14	SCHEDATURA SPAZI / PERCORSI PUBBLICI	
n. 14.6	UBICAZIONE:	Corso Roma – Via Spielberg – Via Piave – Via Bodoni – Via Savio – Piazza Dante – Via Segre
	TIPOLOGIA CRITICITA':	Pavimentazione percorso pedonale sconnesso
	DESTINAZIONE D'USO:	Percorso pedonale esistente Piazza Dante

A. RAGGIUNGIBILITÀ - ORIENTAMENTO		
	SÌ	NO
Parcheggi per disabili		X
Segnaletica verticale		X
Segnaletica orizzontale	X	
Parcheggio raccordato a percorso pedonale	X	
Fermata mezzi pubblici nelle vicinanze	X	
Pavimentazione tattile		X
Segnaletica acustica		X
NOTE		
B. CARATTERISTICHE		
	SÌ	NO
Pavimentazione compatta e antisdrucchiolevole		X
Segnaletica chiara e leggibile	X	
Dimensioni adeguate	X	
Raccordi adeguati	X	
Pavimentazione tattile		X
Ostacoli		X
Corrimano		X
NOTE		
Presenza di sconnessioni, deformazioni della pavimentazione esistente, assenza di porzioni di essa.

INTERVENTI NECESSARI
<p>Adeguamento della pavimentazione dissestata tramite <u>demolizione e rifacimento del tappetino d'usura o altro materiale lapideo con sostituzione di parte di essa</u>, con finitura tale da rendere il piano di calpestio perfettamente complanare e raccordato adeguatamente alla pavimentazione esistente.</p> <p>ESEMPIO</p> <div style="display: flex; justify-content: space-around;">
