Comune di Saluzzo

PIANO ELIMINAZIONE BARRIERE ARCHITETTONICHE

SCHEDATURE SPAZI e PERCORSI PUBBLICI

Tav. N. **4**

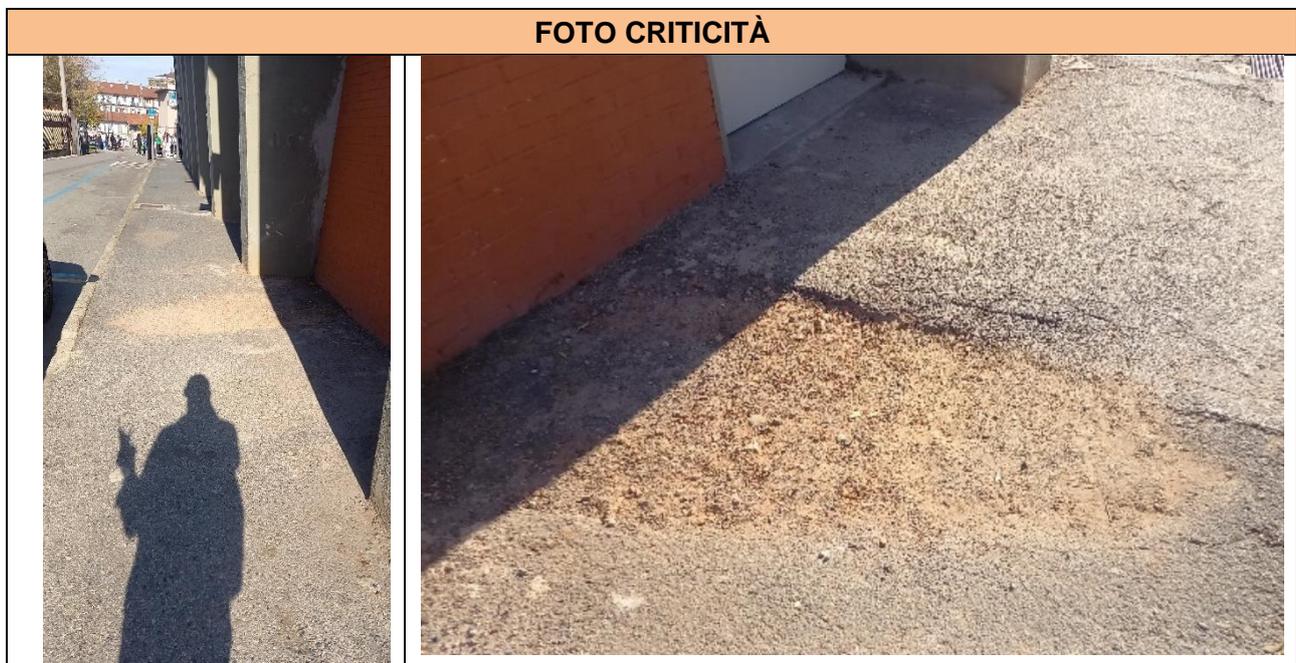
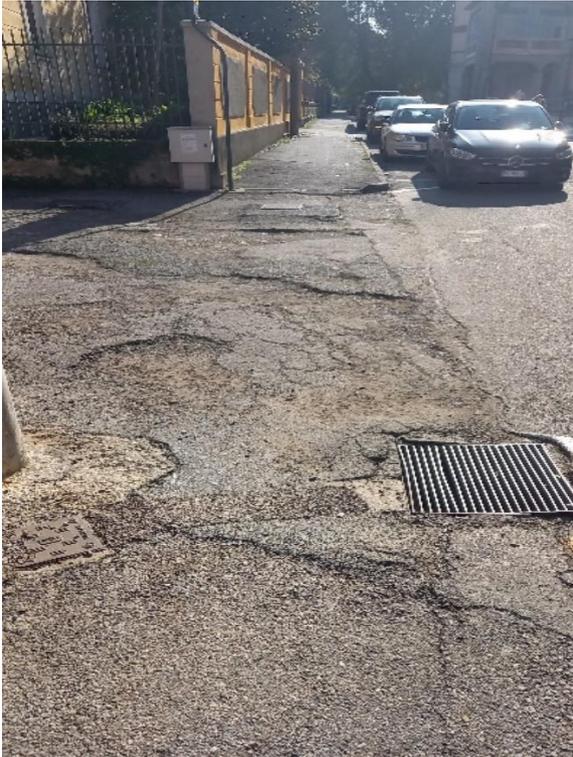
A. RAGGIUNGIBILITÀ - ORIENTAMENTO		
	SÌ	NO
Parcheggi per disabili	X	
Segnaletica verticale	X	
Segnaletica orizzontale	X	
Parcheggio raccordato a percorso pedonale	X	
Fermata mezzi pubblici nelle vicinanze	X	
Pavimentazione tattile		X
Segnaletica acustica		X
NOTE		
B. CARATTERISTICHE		
	SÌ	NO
Pavimentazione compatta e antisdrucchiolevole		X
Segnaletica chiara e leggibile		X
Dimensioni adeguate	X	
Raccordi adeguati	X	
Pavimentazione tattile		X
Ostacoli		X
Corrimano		X
NOTE		
Presenza di sconnessioni, deformazioni della pavimentazione esistente, assenza di porzioni di essa, scivolo con pendenze eccessive.

Scivolo con pendenze
eccessive

Adeguamento della pavimentazione dissestata tramite demolizione e rifacimento del tappetino d'usura o altro materiale lapideo con sostituzione di parte di essa, con finitura tale da rendere il piano di calpestio perfettamente complanare e raccordato adeguatamente alla pavimentazione esistente.

Adeguamento passo carraio tramite realizzazione di marciapiedi rialzato la cui pendenza non superi il 2% trasversale e di dimensione adeguate e idoneo raccordo con la pavimentazione stradale esistente. la porzione di percorso orizzontale, utile per i pedoni, deve essere di larghezza minima 100 cm.

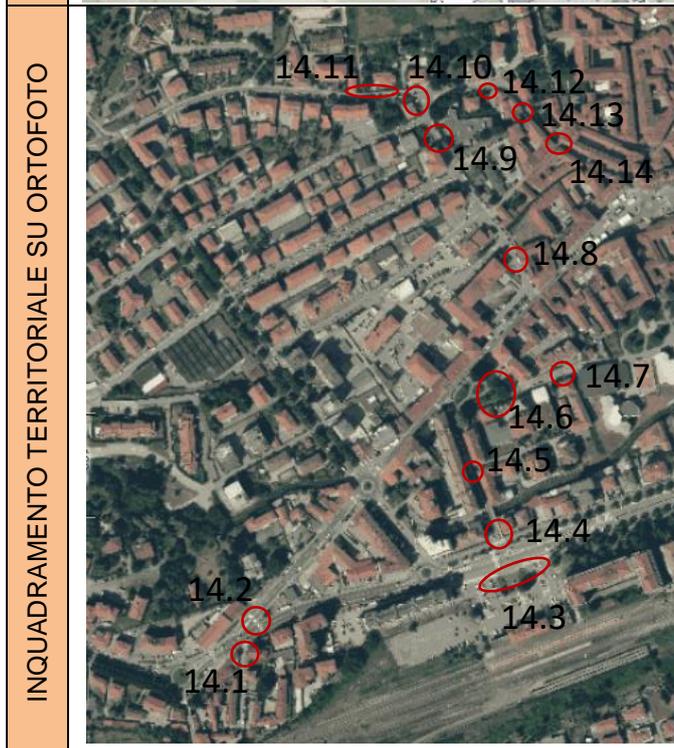
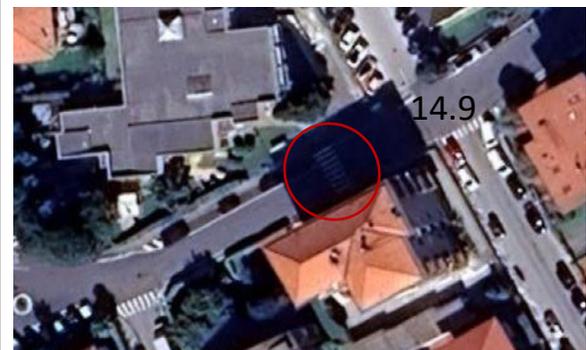
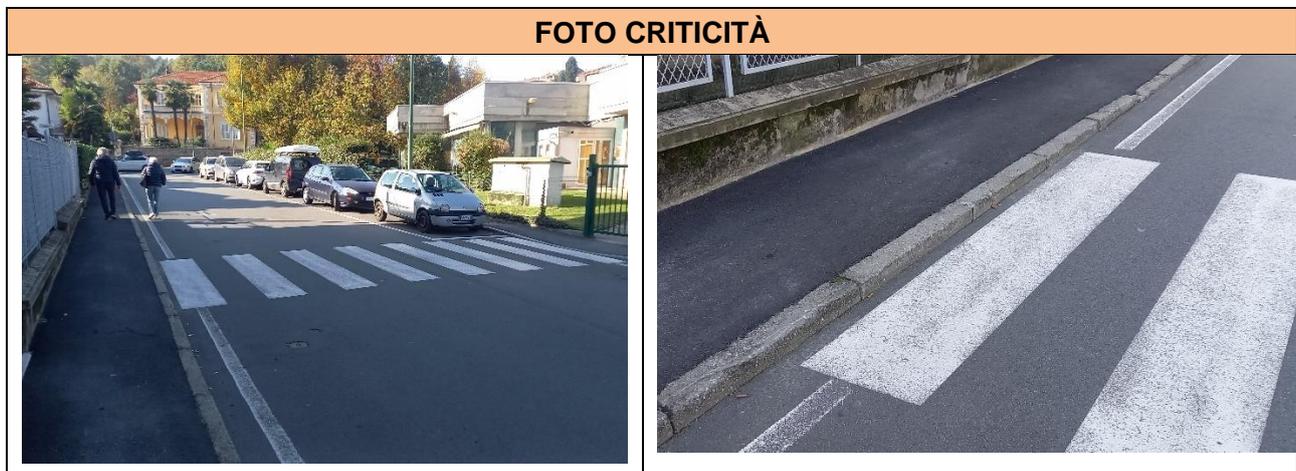
AU 14		SCHEDATURA SPAZI / PERCORSI PUBBLICI
n. 14.9	UBICAZIONE:	Corso Roma – Via Spielberg – Via Piave – Via Bodoni – Via Savio – Piazza Dante – Via Segre
	TIPOLOGIA CRITICITA':	Attraversamento pedonale esistente a raso con dislivello causato da gradino di 2.5/20 cm – da un solo lato.
	DESTINAZIONE D'USO:	Attraversamento pedonale esistente Via Savio verso asilo nido "Jean Monnet"

A. RAGGIUNGIBILITÀ - ORIENTAMENTO		
	SÌ	NO
Parcheggi per disabili	X	
Segnaletica verticale	X	
Segnaletica orizzontale	X	
Parcheggio raccordato a percorso pedonale	X	
Fermata mezzi pubblici nelle vicinanze		X
Pavimentazione tattile		X
Segnaletica acustica		X
NOTE		
B. CARATTERISTICHE		
	SÌ	NO
Pavimentazione compatta e antisdrucchiolevole	X	
Segnaletica chiara e leggibile	X	
Dimensioni adeguate	X	
Raccordi adeguati		X
Pavimentazione tattile		X
Ostacoli		X
Corrimano		X
NOTE		
Attraversamento pedonale a raso con dislivello causato da gradini di 2,5/20 cm.

Eliminazione del dislivello tramite asporto di materiale per raccordo dei percorsi pedonali realizzando rampe di pendenza preferibilmente non superiore al 5%.

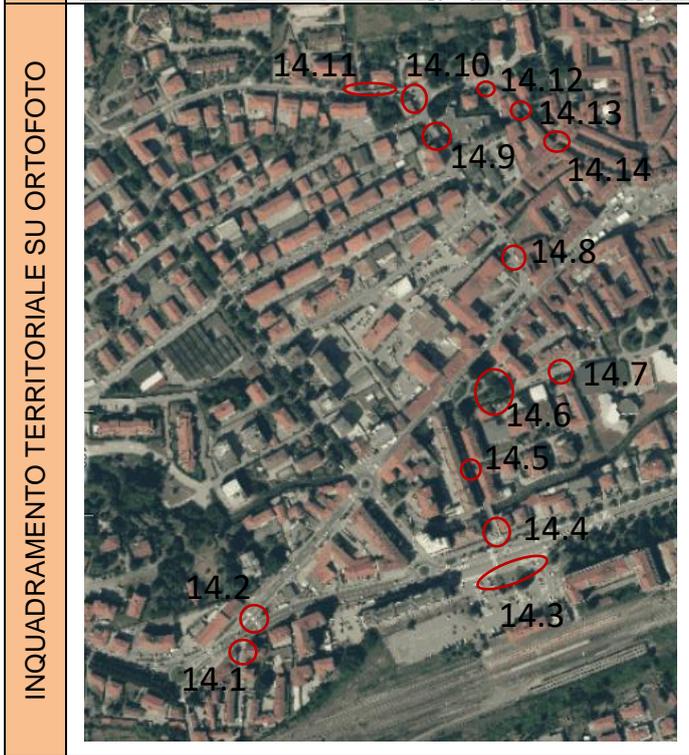
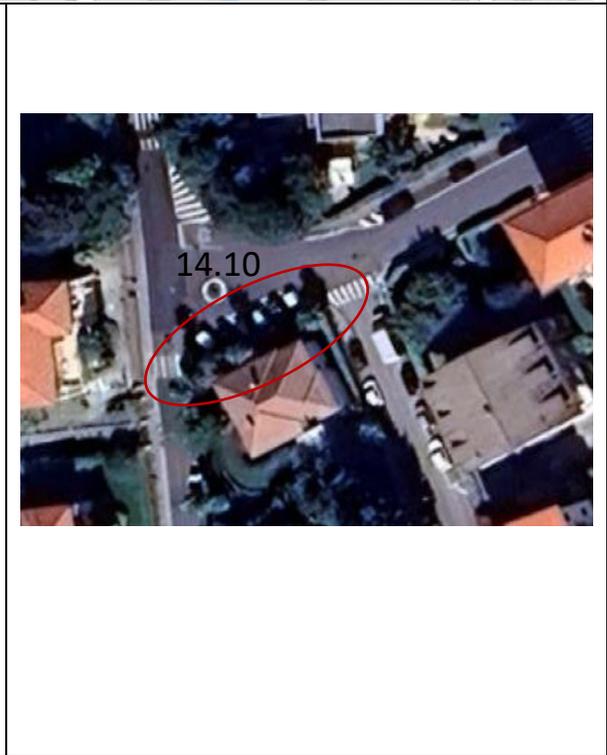
AU 14	SCHEDATURA SPAZI / PERCORSI PUBBLICI	
n. 14.10	UBICAZIONE:	Corso Roma – Via Spielberg – Via Piave – Via Bodoni – Via Savio – Piazza Dante – Via Segre
	TIPOLOGIA CRITICITA':	Assenza di adeguato raccordo tra attraversamento pedonali esistenti Via Savio – Via Bodoni.
	DESTINAZIONE D'USO:	Attraversamento pedonale esistente Via Savio – Via Bodoni

A. RAGGIUNGIBILITÀ - ORIENTAMENTO		
	SÌ	NO
Parcheggi per disabili	X	
Segnaletica verticale	X	
Segnaletica orizzontale	X	
Parcheggio raccordato a percorso pedonale	X	
Fermata mezzi pubblici nelle vicinanze		X
Pavimentazione tattile		X
Segnaletica acustica		X
NOTE		
B. CARATTERISTICHE		
	SÌ	NO
Pavimentazione compatta e antisdrucchiolevole	X	
Segnaletica chiara e leggibile	X	
Dimensioni adeguate	X	
Raccordi adeguati		X
Pavimentazione tattile		X
Ostacoli		X
Corrimano		X
NOTE		
Assenza di adeguato raccordo tra attraversamento pedonali esistenti Via Savio – Via Bodoni.

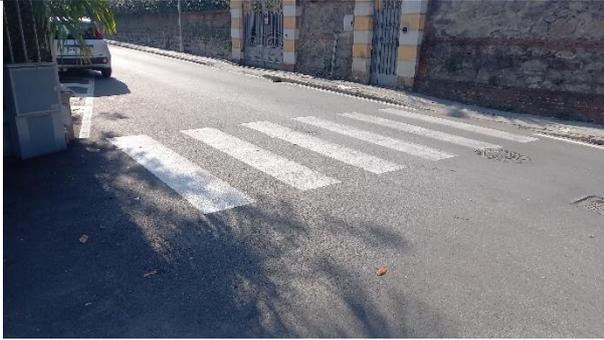
<p>Attraversamento pedonale interrotto con il collegamento di Via Bodoni</p>

Integrazione di segnaletica orizzontale a completamento del percorso pedonale a raso esistente con l’inserimento di simboli di “pedone” oltre che borchie metalliche o plastiche segna percorso che si raccordi ai marciapiedi esistenti.

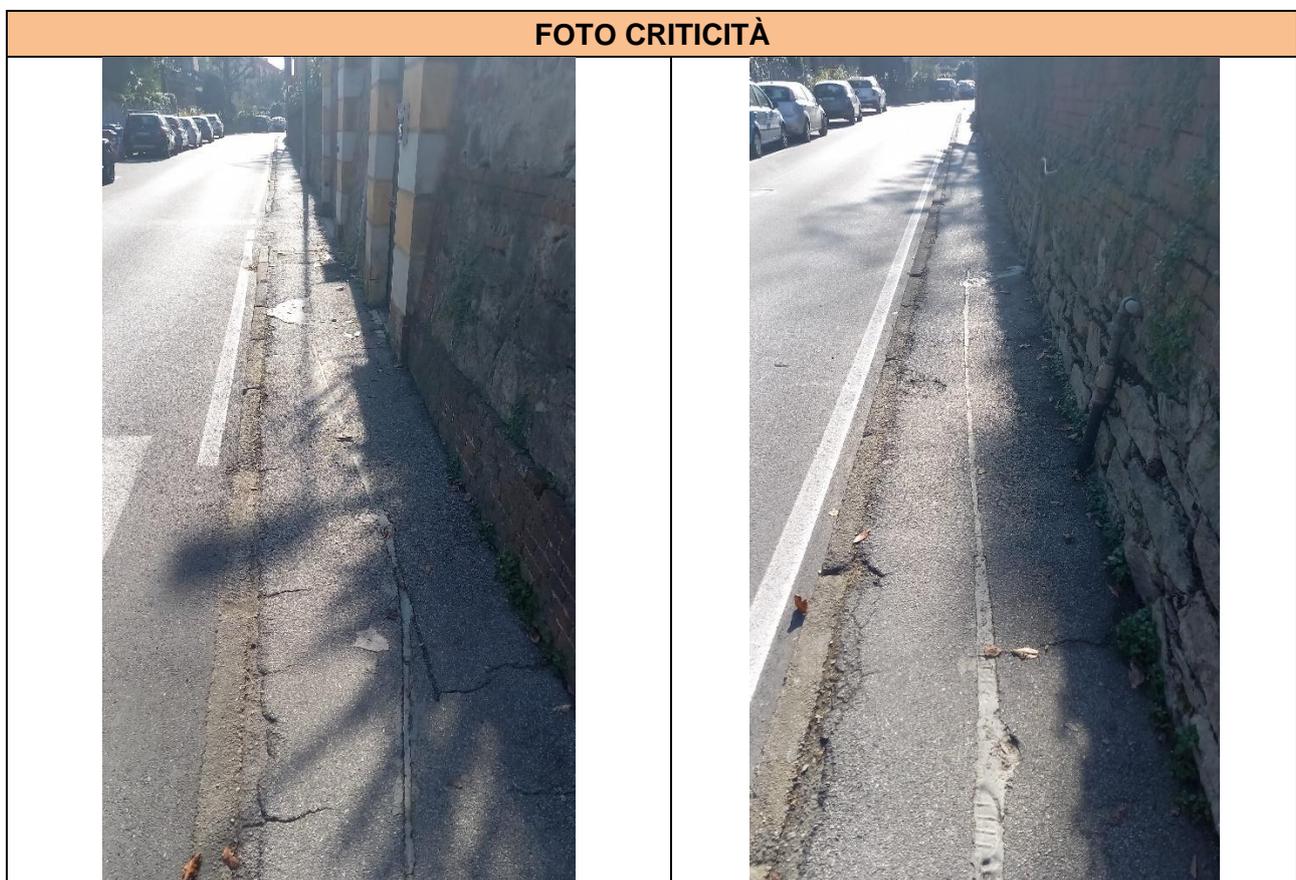
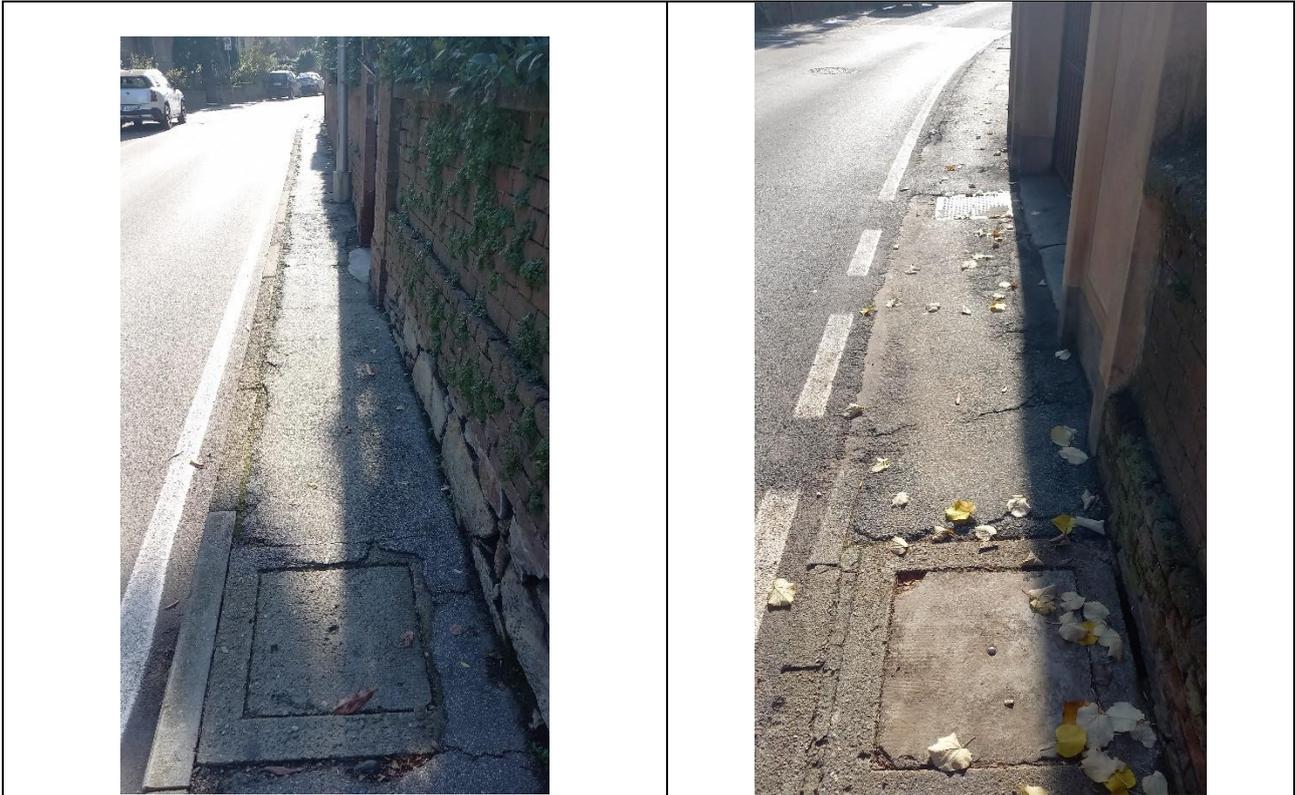
AU 14		SCHEDATURA SPAZI / PERCORSI PUBBLICI
n. 14.11	UBICAZIONE:	Corso Roma – Via Spielberg – Via Piave – Via Bodoni – Via Savio – Piazza Dante – Via Segre
	TIPOLOGIA CRITICITA':	Assenza di percorso accessibile - Marciapiede rialzato esistente dimensioni inadeguate (sottodimensionato).
	DESTINAZIONE D'USO:	Percorso pedonale esistente Via Bodoni

A. RAGGIUNGIBILITÀ - ORIENTAMENTO		
	SÌ	NO
Parcheggi per disabili	X	
Segnaletica verticale	X	
Segnaletica orizzontale	X	
Parcheggio raccordato a percorso pedonale	X	
Fermata mezzi pubblici nelle vicinanze		X
Pavimentazione tattile		X
Segnaletica acustica		X
NOTE		
B. CARATTERISTICHE		
	SÌ	NO
Pavimentazione compatta e antisdrucchiolevole		X
Segnaletica chiara e leggibile		X
Dimensioni adeguate		X
Raccordi adeguati		X
Pavimentazione tattile		X
Ostacoli		X
Corrimano		X
NOTE		
Assenza di percorso accessibile - Marciapiede rialzato esistente dimensioni inadeguate (sottodimensionato). presenza di sconessioni generalizzate della pavimentazione. lunghezza intervento circa mt 60,00

Realizzazione a fianco del percorso esistente, di una nuova pavimentazione pedonale, identica alla preesistente, aumentando la larghezza complessiva del percorso. Per consentirne l'uso da parte di persone in carrozzina, la larghezza minima dovrà essere di cm. 90/120.

La superficie calpestabile sarà compatta ed omogenea. Le fugature prive di risalti e non superiori a cm. 0,5. La pendenza trasversale nel suo complesso non dovrà superare l'1-2%.

Adeguamento della pavimentazione dissestata tramite demolizione e rifacimento del tappetino d'usura con sostituzione di parte di essa, con finitura tale da rendere il piano di calpestio perfettamente complanare e raccordato adeguatamente alla pavimentazione esistente.

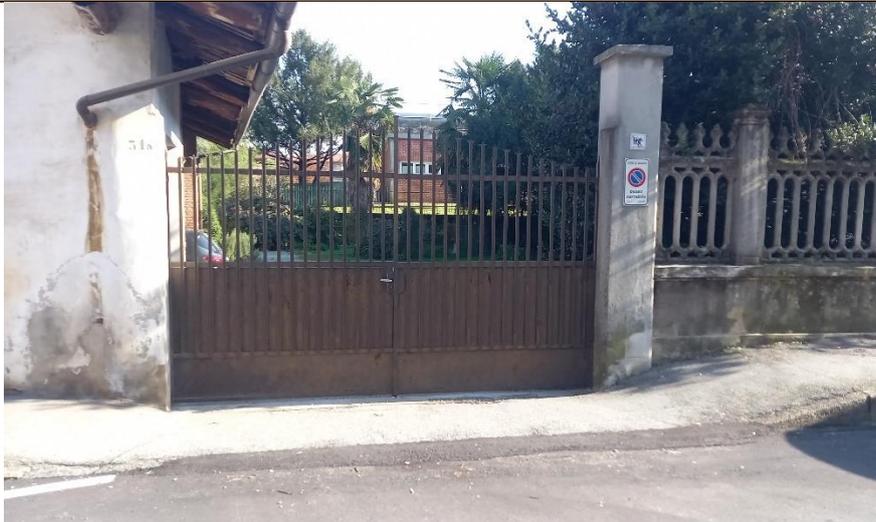
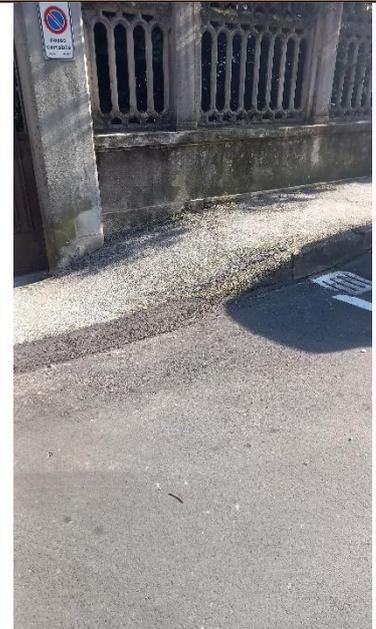
FOTO CRITICITÀ

AU 14		SCHEDATURA SPAZI / PERCORSI PUBBLICI
n. 14.12	UBICAZIONE:	Corso Roma – Via Spielberg – Via Piave – Via Bodoni – Via Savio – Piazza Dante – Via Segre
	TIPOLOGIA CRITICITA':	Passo carraio inadeguato – scivolo con pendenza eccessiva.
	DESTINAZIONE D'USO:	Percorso pedonale esistente Via Bodoni

A. RAGGIUNGIBILITÀ - ORIENTAMENTO		
	SÌ	NO
Parcheggi per disabili	X	
Segnaletica verticale	X	
Segnaletica orizzontale	X	X
Parcheggio raccordato a percorso pedonale	X	
Fermata mezzi pubblici nelle vicinanze		X
Pavimentazione tattile		X
Segnaletica acustica		X
NOTE		
B. CARATTERISTICHE		
	SÌ	NO
Pavimentazione compatta e antisdrucchiolevole	X	
Segnaletica chiara e leggibile	X	
Dimensioni adeguate	X	
Raccordi adeguati		X
Pavimentazione tattile		X
Ostacoli		X
Corrimano		X
NOTE		
Passo carraio inadeguato – scivolo con pendenza eccessiva.

Demolizione della rampa esistente e ricostruzione della stessa con pendenza longitudinale tale da consentirne l'agevole superamento da parte di tutti (preferibilmente inferiore/uguale al 5%), e pendenza trasversale non superiore all'1%.
La pavimentazione dovrà essere antisdrucchiolevole, uniforme e compatta.
La rampa dovrà avere larghezza non inferiore a cm 120 (se possibile larghezza 150 cm).
Per lunghezze superiori a 10 m è necessario interrompere la rampa con un piano orizzontale intermedio di dimensioni non inferiori a cm 150x150.
Quando la differenza di quota fra i due piani (pedonale e carrabile) è maggiore di cm 20, si suggerisce di corredarla con cordolo battiruota o elemento di medesima risposta funzionale, nonché di corrimano, su almeno uno dei lati, visivamente percepibile anche a distanza al fine di ottenere anche una buona presegnalazione per ipovedenti.

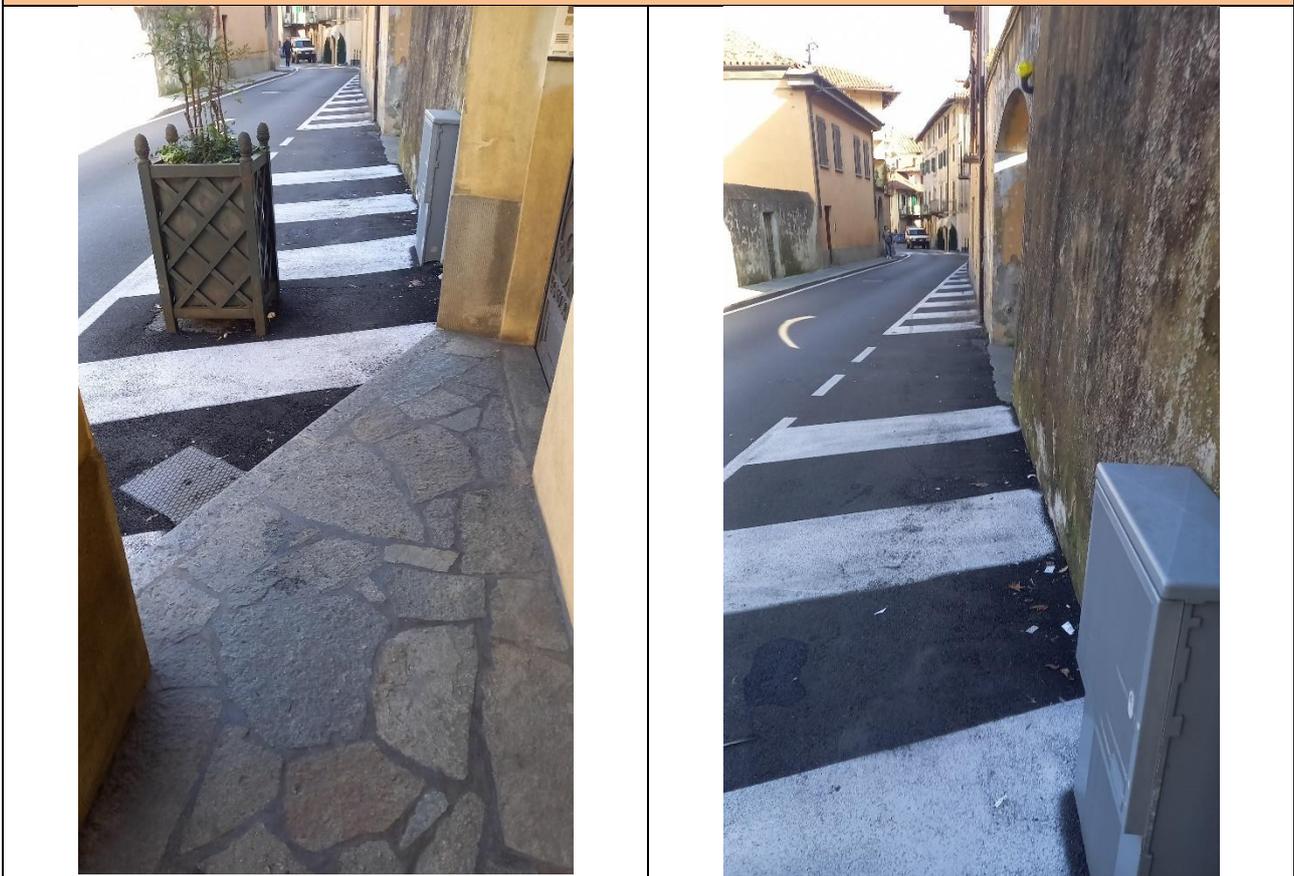
FOTO CRITICITÀ

A. RAGGIUNGIBILITÀ - ORIENTAMENTO		
	SÌ	NO
Parcheggi per disabili	X	
Segnaletica verticale	X	
Segnaletica orizzontale	X	
Parcheggio raccordato a percorso pedonale	X	
Fermata mezzi pubblici nelle vicinanze		X
Pavimentazione tattile		X
Segnaletica acustica		X
NOTE		
B. CARATTERISTICHE		
	SÌ	NO
Pavimentazione compatta e antisdrucchiolevole	X	
Segnaletica chiara e leggibile	X	
Dimensioni adeguate		X
Raccordi adeguati		X
Pavimentazione tattile		X
Ostacoli		X
Corrimano		X
NOTE		
Assenza di attraversamento pedonale e dislivello causato da gradino di cm 2,5/20 cm

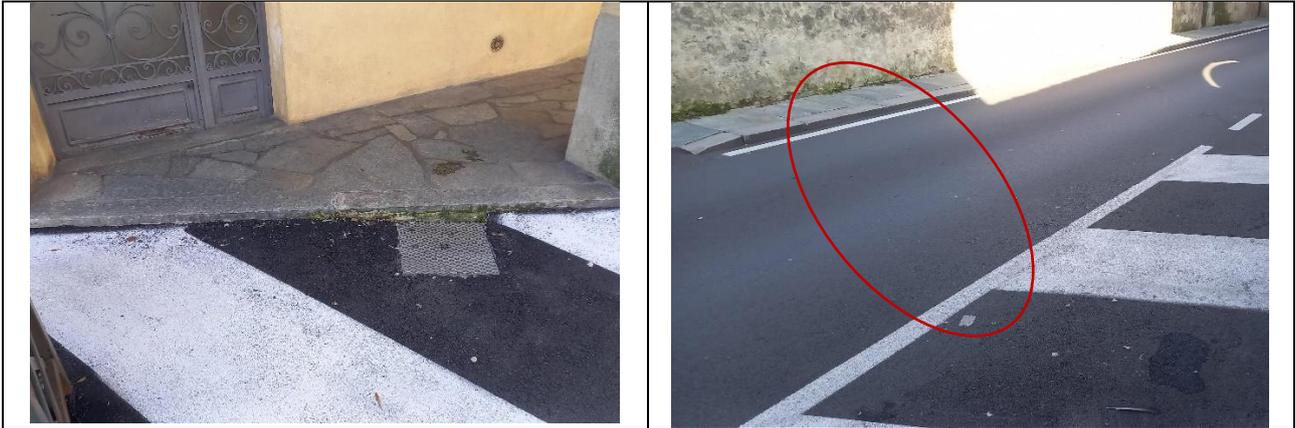
AU 14		SCHEDATURA SPAZI / PERCORSI PUBBLICI
n. 14.13	UBICAZIONE:	Corso Roma – Via Spielberg – Via Piave – Via Bodoni – Via Savio – Piazza Dante – Via Segre
	TIPOLOGIA CRITICITA':	Assenza di attraversamento pedonale e dislivello causato da gradino di cm 2.5/20.
	DESTINAZIONE D'USO:	Percorso pedonale esistente Via Bodoni

Eliminazione del dislivello tramite asporto di materiale per raccordo dei percorsi pedonali realizzando rampe di pendenza preferibilmente non superiore al 5%. (marciapiede lato valle)

Raccordo del percorso attraverso la creazione, con riporto di materiale, di una rampa di lunghezza sufficiente ad ottenere una pendenza non superiore al 5% e di larghezza pari alla larghezza del pedonale. Qualora la rampa sia proposta sulla direttrice del pedonale la cui larghezza dello stesso risulti superiore a cm.200, questa sarà comunque di larghezza non inferiore a cm.120.

Nuova realizzazione di attraversamento pedonale a raso, tramite adeguamento dei raccordi al percorso pedonale esistente ; realizzazione di zebraure di larghezza minima 250 cm. La pavimentazione utilizzata nell'attraversamento, sarà la medesima già presente.

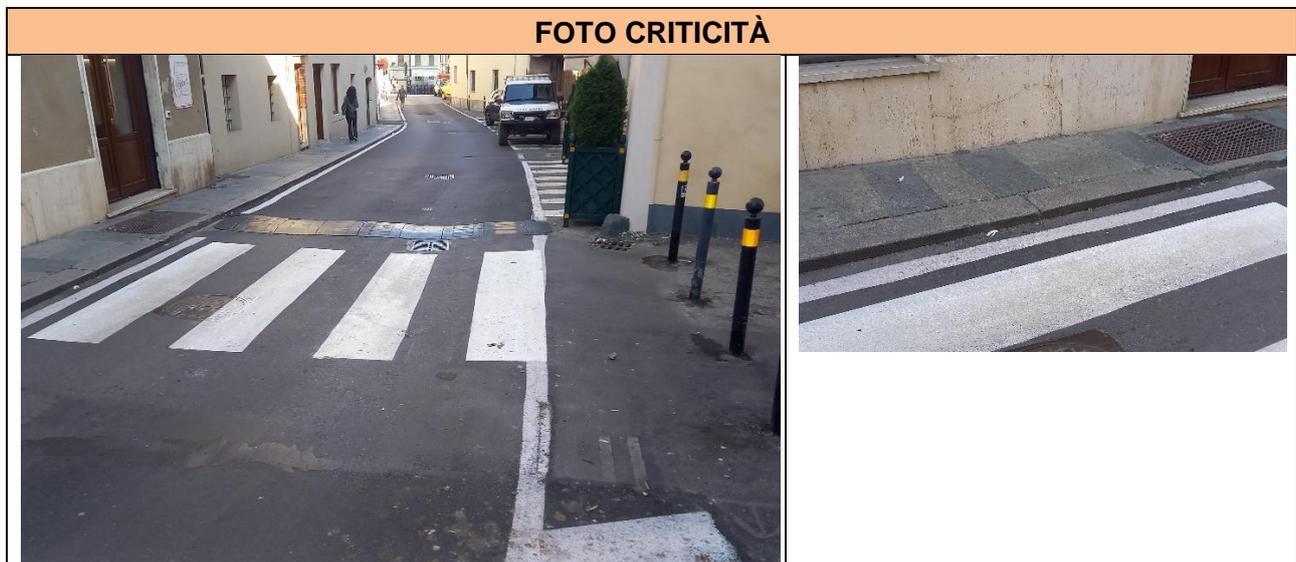
AU 14		SCHEDATURA SPAZI / PERCORSI PUBBLICI
n. 14.14	UBICAZIONE:	Corso Roma – Via Spielberg – Via Piave – Via Bodoni – Via Savio – Piazza Dante – Via Segre
	TIPOLOGIA CRITICITA':	Attraversamento pedonale esistente a raso con dislivello causato da gradino di cm 2.5/20.
	DESTINAZIONE D'USO:	Attraversamento pedonale esistente Via Bodoni

A. RAGGIUNGIBILITÀ - ORIENTAMENTO		
	SÌ	NO
Parcheggi per disabili	X	
Segnaletica verticale	X	
Segnaletica orizzontale	X	
Parcheggio raccordato a percorso pedonale	X	
Fermata mezzi pubblici nelle vicinanze		X
Pavimentazione tattile		X
Segnaletica acustica		X
NOTE		
B. CARATTERISTICHE		
	SÌ	NO
Pavimentazione compatta e antisdrucchiolevole	X	
Segnaletica chiara e leggibile	X	
Dimensioni adeguate		X
Raccordi adeguati		X
Pavimentazione tattile		X
Ostacoli		X
Corrimano		X
NOTE		
Attraversamento pedonale con dislivello causato da gradino di cm 2,5/20 cm

Eliminazione del dislivello tramite asporto di materiale per raccordo dei percorsi pedonali realizzando rampe di pendenza preferibilmente non superiore al 5%. (marciapiede lato valle)

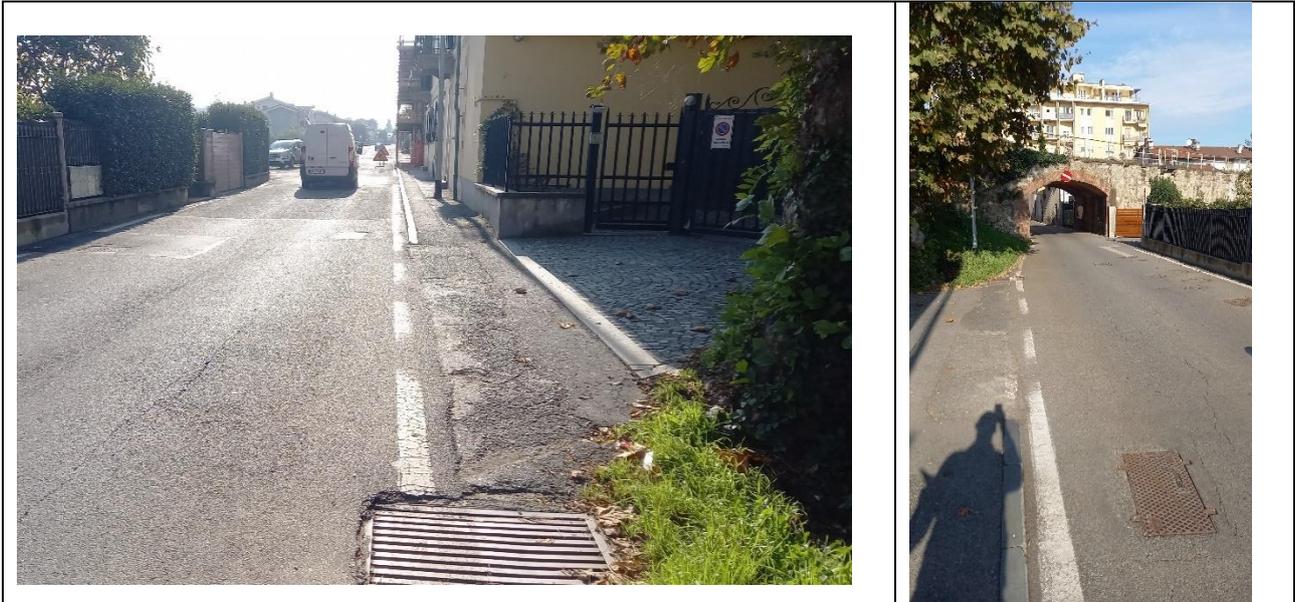
FOTO CRITICITÀ

AU 15	SCHEDATURA SPAZI / PERCORSI PUBBLICI	
n. 15.1	UBICAZIONE:	Via Pignari
	TIPOLOGIA CRITICITA':	Assenza di percorso pedonale
	DESTINAZIONE D'USO:	Percorso pedonale Via Pignari (ingresso da Via Savigliano)

F. RAGGIUNGIBILITÀ - ORIENTAMENTO		
	SÌ	NO
Parcheggi per disabili	X	
Segnaletica verticale	X	
Segnaletica orizzontale	X	
Parcheggio raccordato a percorso pedonale	X	
Fermata mezzi pubblici nelle vicinanze		X
Pavimentazione tattile		X
Segnaletica acustica		X
NOTE		
G. CARATTERISTICHE		
	SÌ	NO
Pavimentazione compatta e antisdrucchiolevole	X	
Segnaletica chiara e leggibile		X
Dimensioni adeguate		X
Raccordi adeguati		X
Pavimentazione tattile		X
Ostacoli		X
Corrimano		X
NOTE		
Assenza di percorso raso, lunghezza intervento circa mt 70,00.

Viste le dimensioni della sezione stradale si consiglia la realizzazione di un marciapiede a raso realizzato con segnaletica orizzontale oltre che borchie metalliche o plastiche segna percorso.

Nuova realizzazione di marciapiede a raso con le seguenti caratteristiche:

- Altezza massima 2,5 cm dal piano carrabile;
- larghezza minima 150 cm; in presenza di cospicuo flusso pedonale è consigliata larghezza 200 cm; è ammessa larghezza minima 100 cm solo in caso di restrizioni puntuali o di breve lunghezza (massimo 10 m);
- pendenza longitudinale 5% (massimo 8%);
- pendenza trasversale 1%;
- altezza minima libera da ostacoli 220 cm da piano di calpestio;
- finitura tale da rendere il piano di calpestio accessibile.

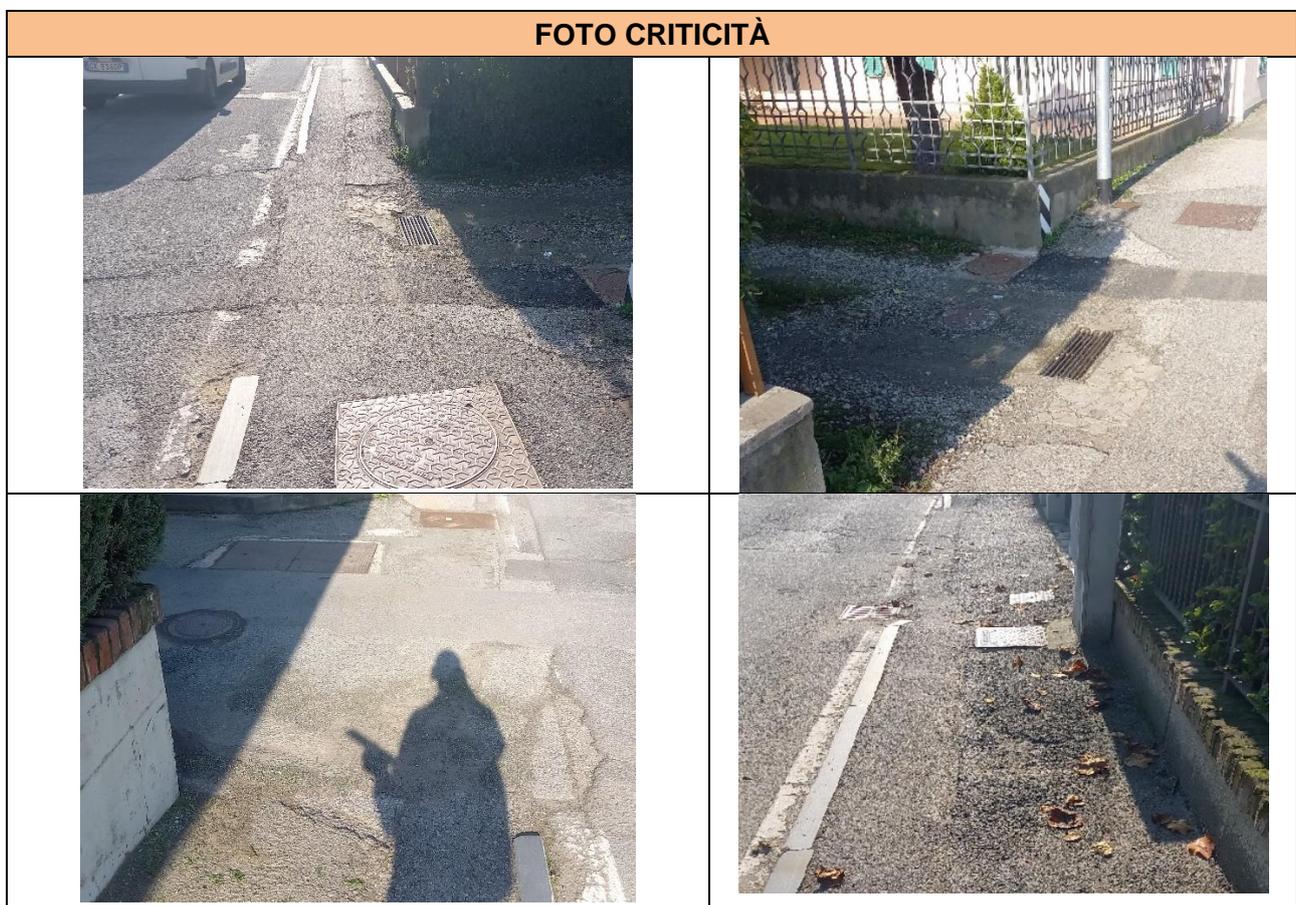
AU 15	SCHEDATURA SPAZI / PERCORSI PUBBLICI	
n. 15.2-15.3	UBICAZIONE:	Via Pignari
	TIPOLOGIA CRITICITA':	Pavimentazione percorso pedonale sconnesso.
	DESTINAZIONE D'USO:	Percorso pedonale Via Pignari (marciapiede esistente)

A. RAGGIUNGIBILITÀ - ORIENTAMENTO		
	SÌ	NO
Parcheggi per disabili		X
Segnaletica verticale		X
Segnaletica orizzontale		X
Parcheggio raccordato a percorso pedonale	X	
Fermata mezzi pubblici nelle vicinanze		X
Pavimentazione tattile		X
Segnaletica acustica		X
NOTE		
B. CARATTERISTICHE		
	SÌ	NO
Pavimentazione compatta e antisdrucchiolevole		X
Segnaletica chiara e leggibile	X	
Dimensioni adeguate	X	
Raccordi adeguati	X	
Pavimentazione tattile		X
Ostacoli		X
Corrimano		X
NOTE		
Presenza di sconnessioni, buche isolate, deformazioni della pavimentazione esistente, assenza di porzioni di essa, presenza di pozzetti non ottimamente integrati nella pavimentazione.

Adeguamento della pavimentazione dissestata tramite **demolizione e rifacimento del tappetino d'usura o sostituzione di parte di essa**, con finitura tale da rendere il piano di calpestio perfettamente complanare e raccordato adeguatamente alla pavimentazione esistente.

Adeguamento tramite asporto della pavimentazione esistente e **riposizionamento del manufatto a quota (chiusino)** adeguata alla pavimentazione circostante, realizzazione raccordo con stesura del tappetino d'usura tale da rendere il piano di calpestio perfettamente complanare.

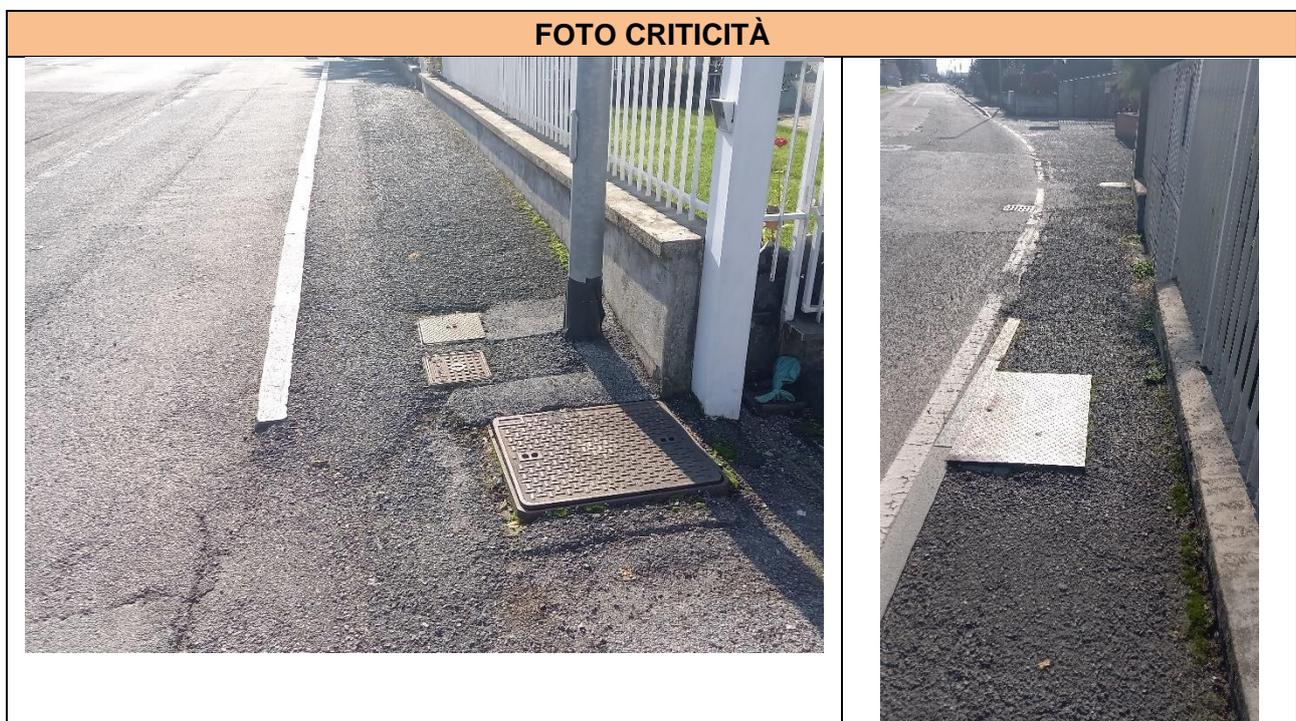
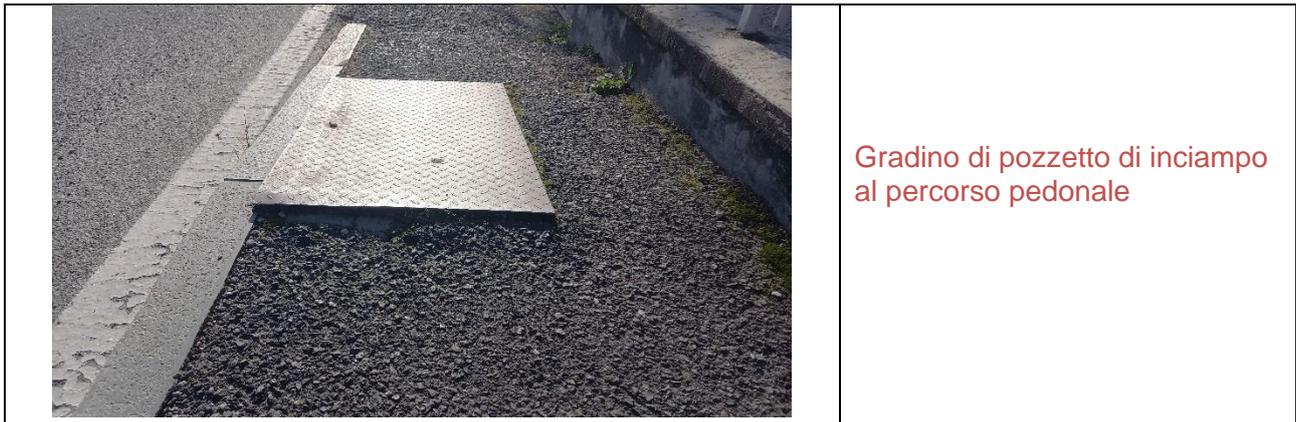
AU 15	SCHEDATURA SPAZI / PERCORSI PUBBLICI	
n. 15.5-15.6	UBICAZIONE:	Via Pignari
	TIPOLOGIA CRITICITA':	Pavimentazione percorso pedonale sconnesso.
	DESTINAZIONE D'USO:	Percorso pedonale Via Pignari (marciapiede esistente)

A. RAGGIUNGIBILITÀ - ORIENTAMENTO		
	SÌ	NO
Parcheggi per disabili		X
Segnaletica verticale		X
Segnaletica orizzontale		X
Parcheggio raccordato a percorso pedonale	X	
Fermata mezzi pubblici nelle vicinanze		X
Pavimentazione tattile		X
Segnaletica acustica		X
NOTE		
B. CARATTERISTICHE		
	SÌ	NO
Pavimentazione compatta e antisdrucchiolevole		X
Segnaletica chiara e leggibile	X	
Dimensioni adeguate	X	
Raccordi adeguati	X	
Pavimentazione tattile		X
Ostacoli		X
Corrimano		X
NOTE		
Presenza di sconnessioni, buche isolate, deformazioni della pavimentazione esistente, assenza di porzioni di essa, presenza di pozzetti non ottimamente integrati nella pavimentazione.

Gradino di pozzetto di inciampo al percorso pedonale

Adeguamento tramite asporto della pavimentazione esistente e riposizionamento del manufatto a quota (chiusino) adeguata alla pavimentazione circostante, realizzazione raccordo con stesura del tappetino d'usura tale da rendere il piano di calpestio perfettamente complanare.

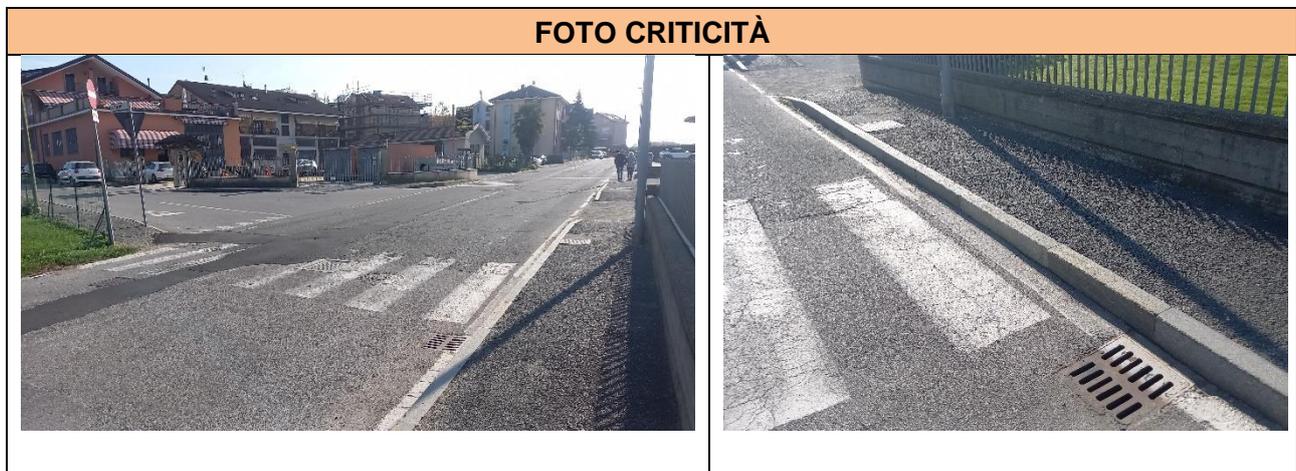
AU 15	SCHEDATURA SPAZI / PERCORSI PUBBLICI	
n. 15.7	UBICAZIONE:	Via Pignari
	TIPOLOGIA CRITICITA':	Attraversamento pedonale esistente con dislivello causato da gradino di 2.5/20 cm
	DESTINAZIONE D'USO:	Attraversamento pedonale Via Pignari

A. RAGGIUNGIBILITÀ - ORIENTAMENTO		
	SÌ	NO
Parcheggi per disabili		X
Segnaletica verticale		X
Segnaletica orizzontale		X
Parcheggio raccordato a percorso pedonale	X	
Fermata mezzi pubblici nelle vicinanze		X
Pavimentazione tattile		X
Segnaletica acustica		X
NOTE		
B. CARATTERISTICHE		
	SÌ	NO
Pavimentazione compatta e antisdrucciolevole		X
Segnaletica chiara e leggibile		X
Dimensioni adeguate	X	
Raccordi adeguati		X
Pavimentazione tattile		X
Ostacoli		X
Corrimano		X
NOTE		
Attraversamento pedonale esistente con dislivello causato da gradino di 2.5/20 cm.

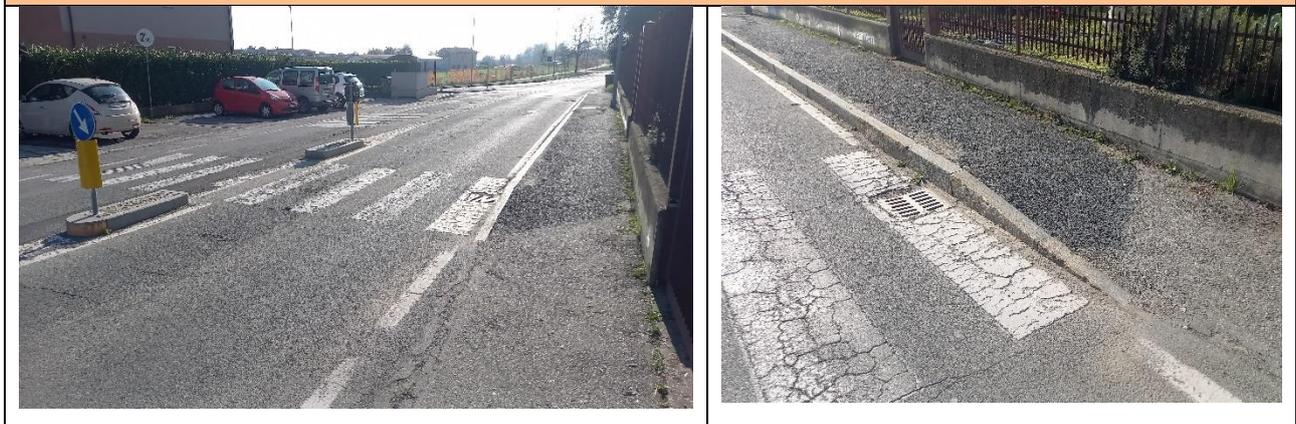
FOTO CRITICITÀ

A. RAGGIUNGIBILITÀ - ORIENTAMENTO		
	SÌ	NO
Parcheggi per disabili		X
Segnaletica verticale		X
Segnaletica orizzontale		X
Parcheggio raccordato a percorso pedonale	X	
Fermata mezzi pubblici nelle vicinanze		X
Pavimentazione tattile		X
Segnaletica acustica		X
NOTE		
B. CARATTERISTICHE		
	SÌ	NO
Pavimentazione compatta e antisdrucchiolevole		X
Segnaletica chiara e leggibile		X
Dimensioni adeguate	X	
Raccordi adeguati		X
Pavimentazione tattile		X
Ostacoli		X
Corrimano		X
NOTE		
Attraversamento pedonale esistente con dislivello causato da gradino di 2.5/20 cm.

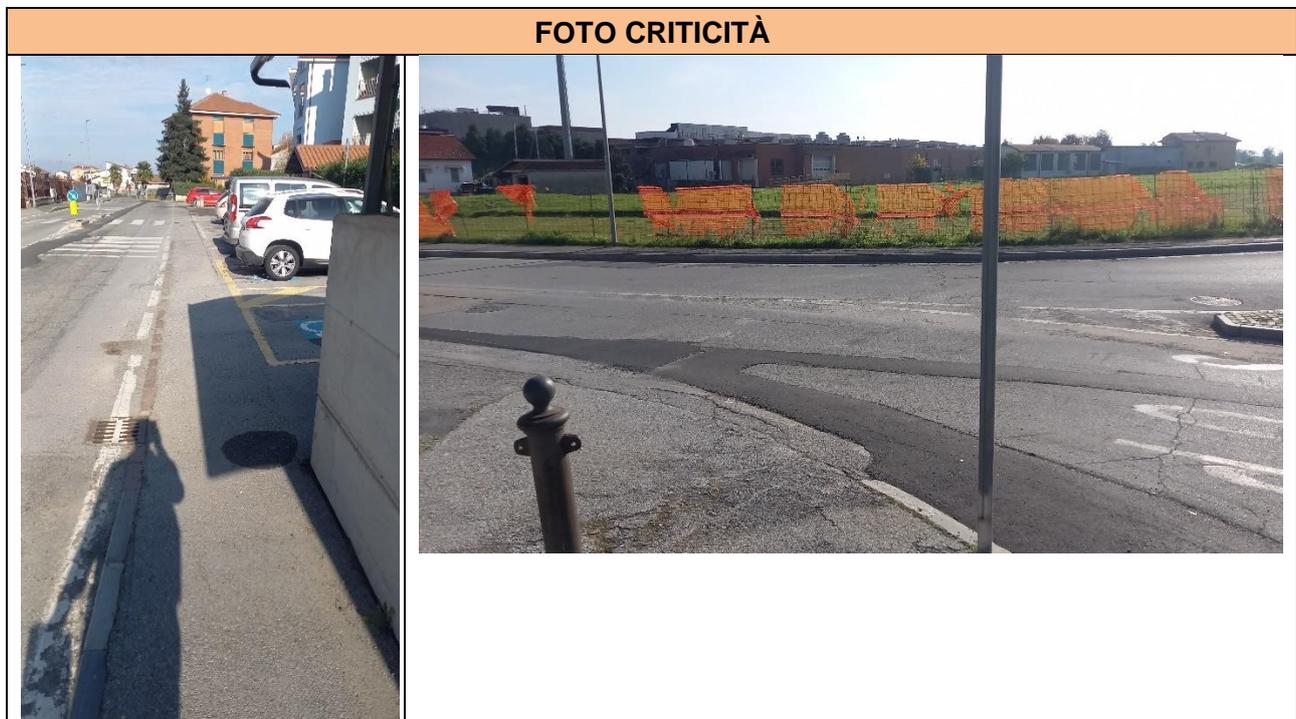
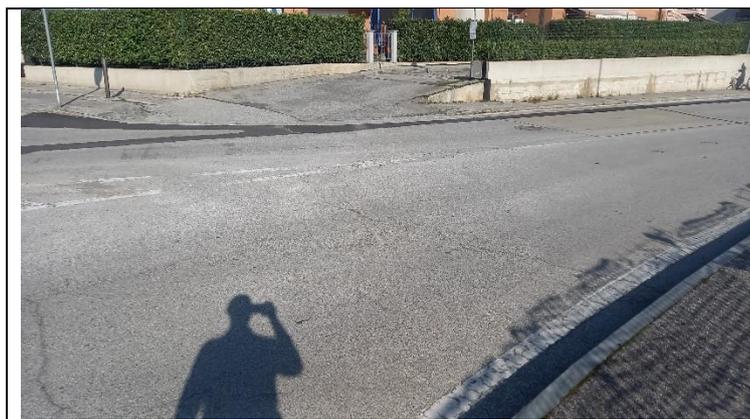
A. RAGGIUNGIBILITÀ - ORIENTAMENTO		
	SÌ	NO
Parcheggi per disabili	X	
Segnaletica verticale	X	
Segnaletica orizzontale	X	
Parcheggio raccordato a percorso pedonale		X
Fermata mezzi pubblici nelle vicinanze		X
Pavimentazione tattile		X
Segnaletica acustica		X
NOTE		
B. CARATTERISTICHE		
	SÌ	NO
Pavimentazione compatta e antisdrucchiolevole	X	
Segnaletica chiara e leggibile		X
Dimensioni adeguate		X
Raccordi adeguati		X
Pavimentazione tattile		X
Ostacoli		X
Corrimano		X
NOTE		
Assenza di attraversamento pedonale a raso

Assenza di
attraversamento
pedonale

Integrazione di segnaletica orizzontale a completamento del percorso pedonale a raso esistente con l’inserimento di simboli di “pedone” oltre che borchie metalliche o plastiche segna percorso che si raccordi ai marciapiedi esistenti.

Realizzazione di nuovo attraversamento pedonale sulla carreggiata mediante zebrature con strisce bianche parallele alla direzione di marcia dei veicoli, di lunghezza non inferiore a 2,50 m, sulle strade locali e su quelle urbane di quartiere, e a 4 m, sulle altre strade; la larghezza delle strisce e degli intervalli e' di 50 cm.
 La larghezza degli attraversamenti pedonali deve essere comunque commisurata al flusso del traffico pedonale.

Eliminazione del dislivello tramite asporto di materiale per raccordo dei percorsi pedonali realizzando rampe di pendenza preferibilmente non superiore al 5%.

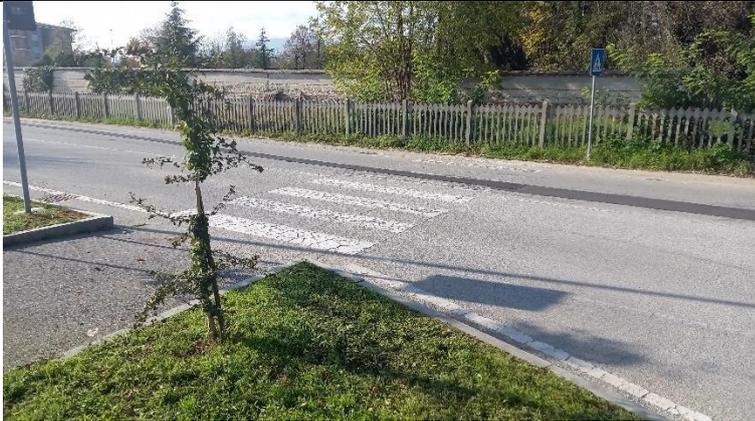
A. RAGGIUNGIBILITÀ - ORIENTAMENTO		
	SÌ	NO
Parcheggi per disabili		X
Segnaletica verticale		X
Segnaletica orizzontale		X
Parcheggio raccordato a percorso pedonale		X
Fermata mezzi pubblici nelle vicinanze		X
Pavimentazione tattile		X
Segnaletica acustica		X
NOTE		
B. CARATTERISTICHE		
	SÌ	NO
Pavimentazione compatta e antisdrucchiolevole	X	
Segnaletica chiara e leggibile		X
Dimensioni adeguate	X	
Raccordi adeguati	X	
Pavimentazione tattile		X
Ostacoli	X	
Corrimano		X
NOTE		
Percorso pedonale a raso esistente carente di segnaletica orizzontale, lunghezza interventi circa 100,00, e ostacolo costituito da cassonetti raccolta differenziata

<p>Attraversamento esistente</p>

Integrazione di segnaletica orizzontale a completamento del percorso pedonale a raso esistente con l'inserimento di simboli di "pedone" oltre che borchie metalliche o plastiche segna percorso che si raccordi ai marciapiedi esistenti.

Eliminazione dell'elemento che costituisce ostacolo alla mobilità di chiunque utilizzi lo spazio pedonale.

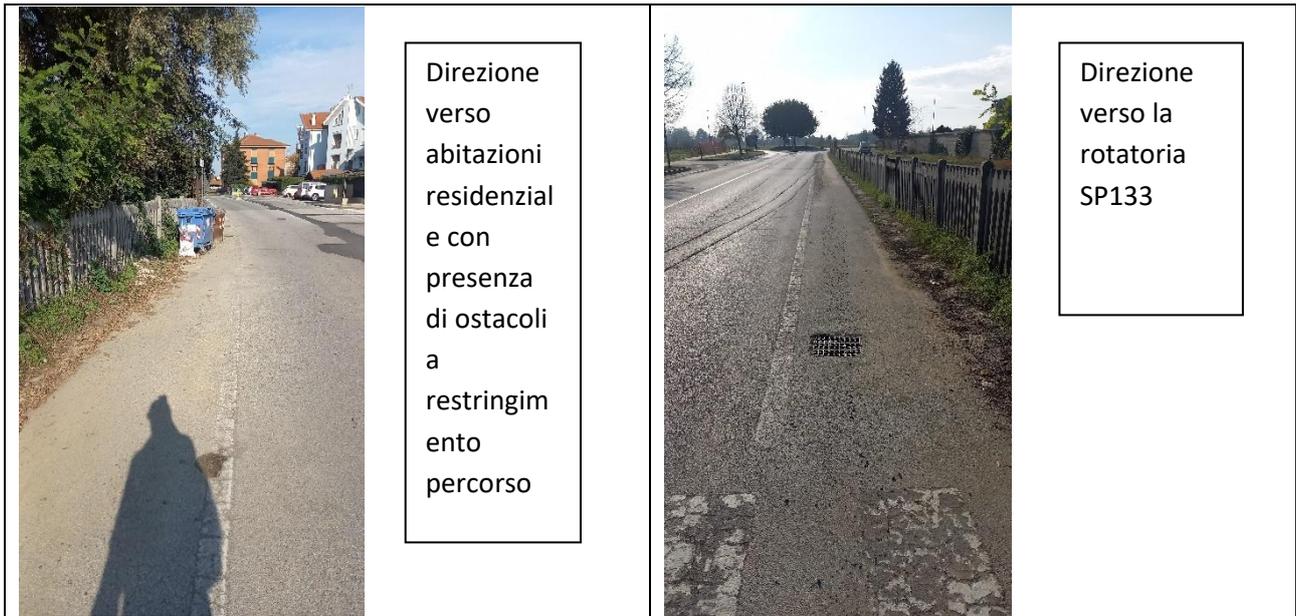
Direzione
verso
abitazioni
residenzial
e con
presenza
di ostacoli
a
restringim
ento
percorso

Direzione
verso la
rotatoria
SP133

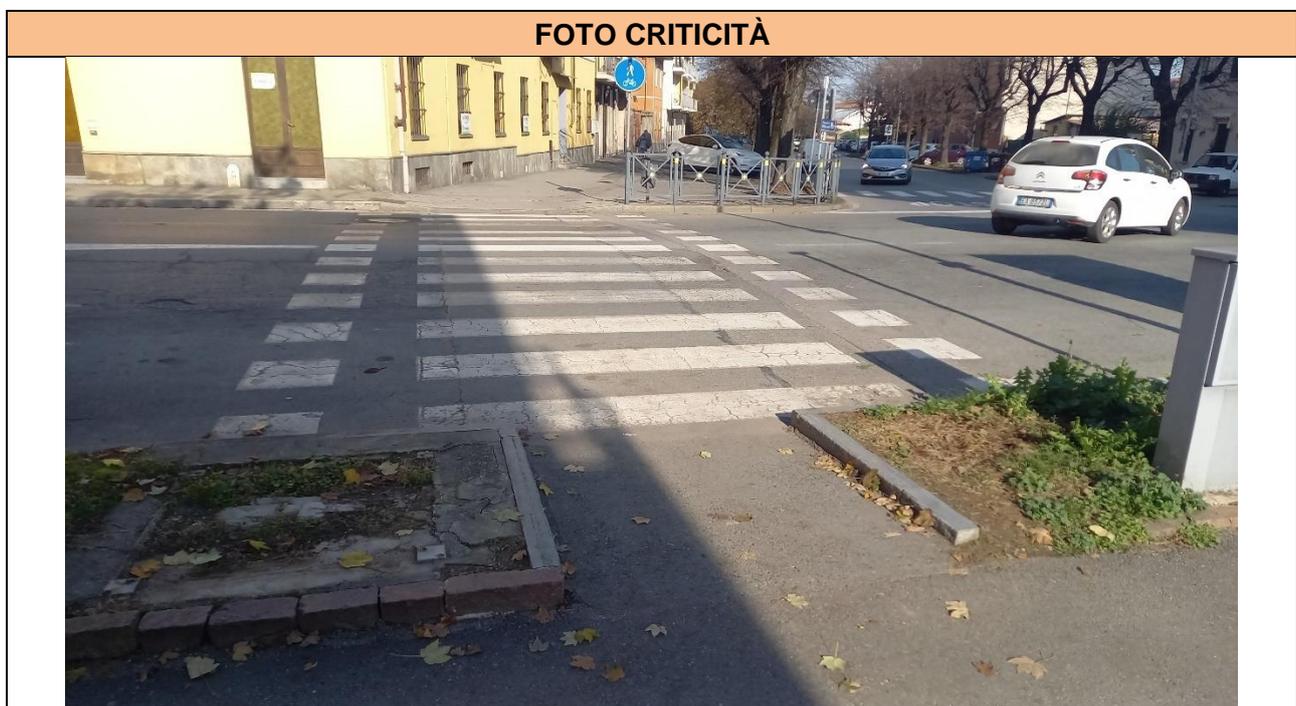
H. RAGGIUNGIBILITÀ - ORIENTAMENTO		
	SÌ	NO
Parcheggi per disabili	X	
Segnaletica verticale	X	
Segnaletica orizzontale	X	
Parcheggio raccordato a percorso pedonale	X	
Fermata mezzi pubblici nelle vicinanze		X
Pavimentazione tattile		X
Segnaletica acustica		X
NOTE		
I. CARATTERISTICHE		
	SÌ	NO
Pavimentazione compatta e antisdrucchiolevole	X	
Segnaletica chiara e leggibile	X	
Dimensioni adeguate	X	
Raccordi adeguati		X
Pavimentazione tattile		X
Ostacoli		X
Corrimano		X
NOTE		
Attraversamento pedonale a raso in un tratto di forte traffico, inadeguato al normale utilizzo in particolare per persone con difficoltà motoria,

Viste le dimensioni della sezione stradale e il traffico giornaliero si consiglia l' adeguamento dell'attraversamento pedonale a raso, tramite l'inserimento di "Isole Salvagente" realizzate con cordolature e aiuole che consentano al pedone di "spezzare" l'attraversamento in due fasi distinte concentrando di volta in volta l'attenzione del pedone al flusso veicolare secondo la direzione di provenienza dei veicoli. Il suo pavimento è rialzato rispetto alla strada.

Integrazione di segnalazione di attraversamento pedonale attraverso collocazione di adeguata segnaletica tattilo plantare in gres porcellanato da esterno, secondo la codificazione determinata dalle associazioni locali delle persone non vedenti. Il medesimo materiale costituente la rampa dovrà essere cromaticamente percepibile dalle persone ipovedenti attraverso idoneo contrasto dei materiali.
