Comune di Saluzzo

PIANO ELIMINAZIONE BARRIERE ARCHITETTONICHE

SCHEDATURE SPAZI e PERCORSI PUBBLICI

Tav. N. **4**

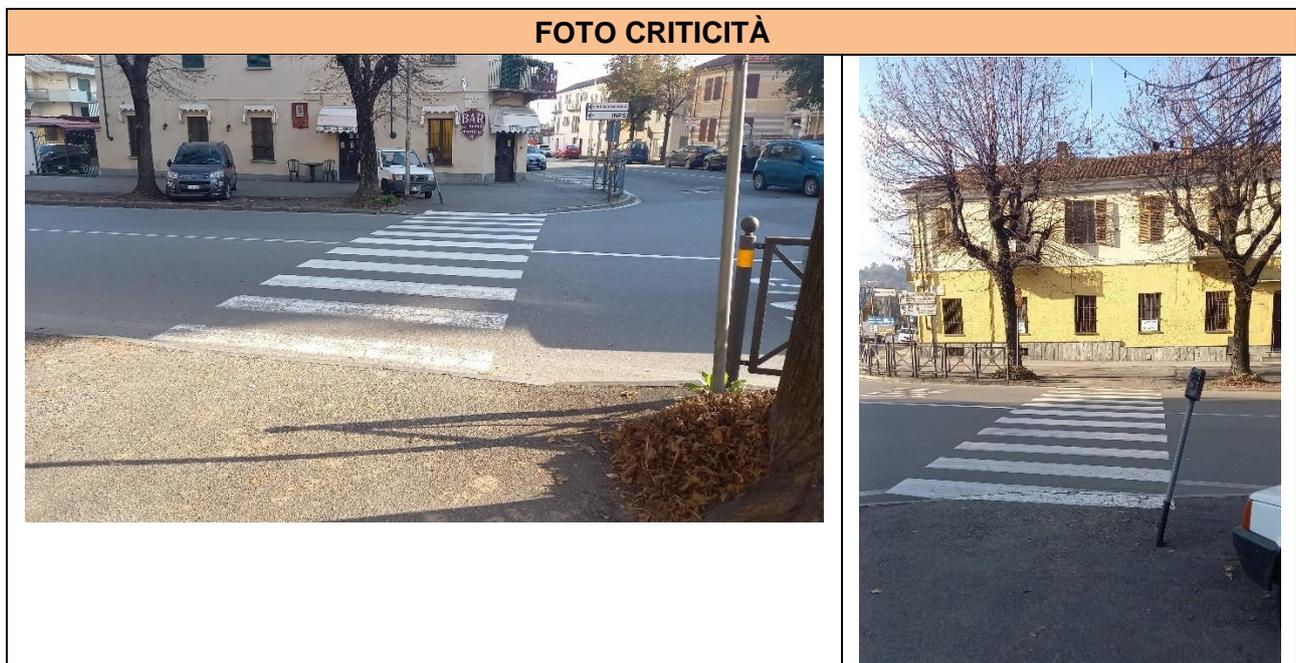
A. RAGGIUNGIBILITÀ - ORIENTAMENTO		
	SÌ	NO
Parcheggi per disabili	X	
Segnaletica verticale	X	
Segnaletica orizzontale	X	
Parcheggio raccordato a percorso pedonale	X	
Fermata mezzi pubblici nelle vicinanze		X
Pavimentazione tattile		X
Segnaletica acustica		X
NOTE		
B. CARATTERISTICHE		
	SÌ	NO
Pavimentazione compatta e antisdrucchiolevole	X	
Segnaletica chiara e leggibile	X	
Dimensioni adeguate	X	
Raccordi adeguati		X
Pavimentazione tattile		X
Ostacoli		X
Corrimano		X
NOTE		
Attraversamento pedonale a raso in un tratto di forte traffico, inadeguato al normale utilizzo in particolare per persone con difficoltà motoria,

Nuova realizzazione di attraversamento pedonale sopraelevato in sostituzione di quello esistente inadeguato, idoneo anche per il rallentamento dei veicoli in entrata, tramite adeguamento dei raccordi ai percorsi pedonali esistenti; realizzazione di zebraure di larghezza minima 250 cm.

La pavimentazione utilizzata nell'attraversamento sarà diversa da quella già presente, si propone la soluzione in pietra come quelli esistenti nel territorio comunale.

Integrazione di segnalazione di attraversamento pedonale attraverso collocazione di adeguata segnaletica tattilo plantare in gres porcellanato da esterno, secondo la codificazione determinata dalle associazioni locali delle persone non vedenti. Il medesimo materiale costituente la rampa dovrà essere cromaticamente percepibile dalle persone ipovedenti attraverso idoneo contrasto dei materiali.

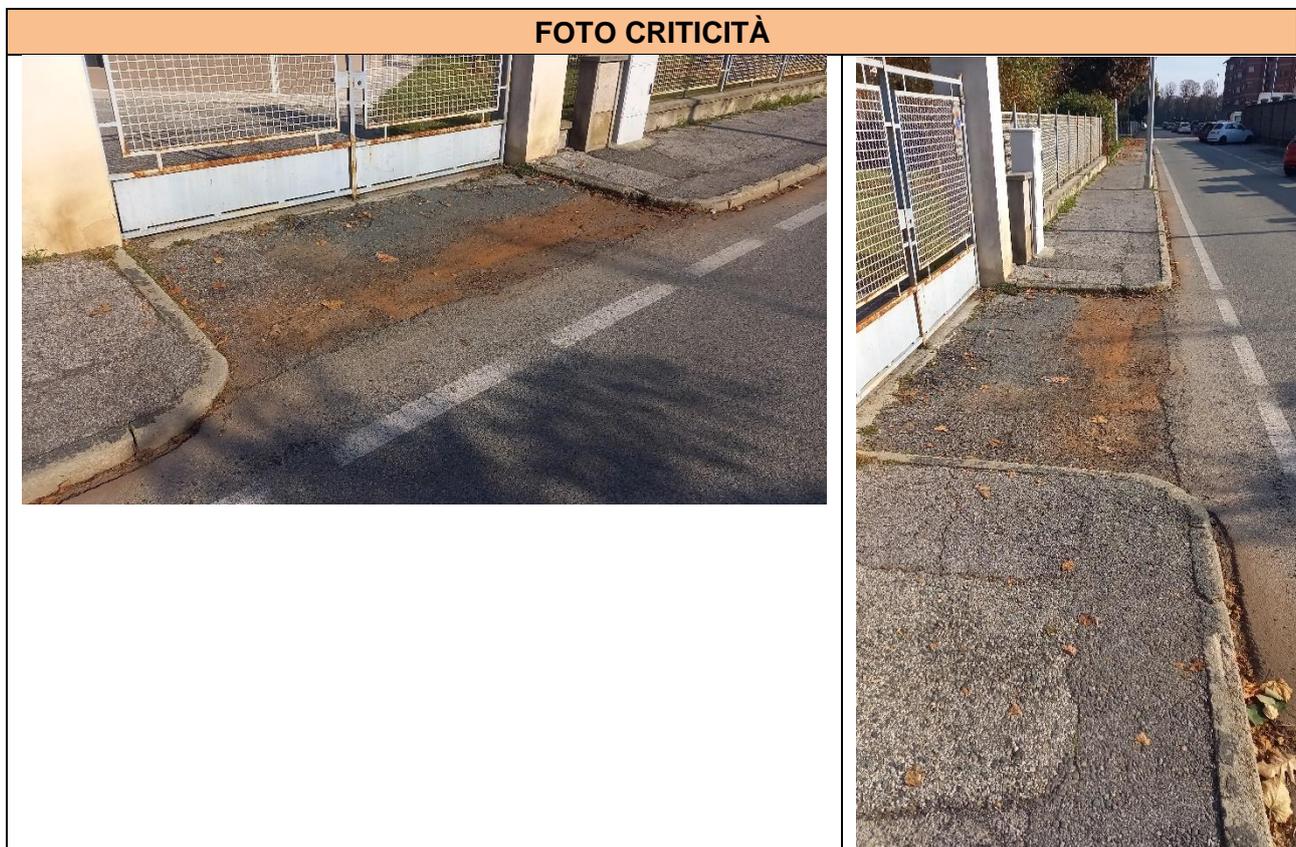
AU 16	SCHEDATURA SPAZI / PERCORSI PUBBLICI	
n. 16.3	UBICAZIONE:	C.so Ancina Giovenale – Via Savigliano – Via Trento
	TIPOLOGIA CRITICITA':	Passo Carraio inadeguato – pavimentazione sconnessa e dislivello causato da gradino di 2.5/20 cm
	DESTINAZIONE D'USO:	Passo carraio inadeguato Via Trento (lungo il percorso di accesso al parco pubblico)

A. RAGGIUNGIBILITÀ - ORIENTAMENTO		
	SÌ	NO
Parcheggi per disabili	X	
Segnaletica verticale	X	
Segnaletica orizzontale	X	
Parcheggio raccordato a percorso pedonale	X	
Fermata mezzi pubblici nelle vicinanze	X	
Pavimentazione tattile		X
Segnaletica acustica		X
NOTE		
B. CARATTERISTICHE		
	SÌ	NO
Pavimentazione compatta e antisdrucchiolevole		X
Segnaletica chiara e leggibile	X	
Dimensioni adeguate	X	
Raccordi adeguati		X
Pavimentazione tattile		X
Ostacoli		X
Corrimano		X
NOTE		
Presenza di sconnessioni, deformazioni della pavimentazione esistente, assenza di porzioni di essa, passo carr aio inadeguato, dislivello causato da gradino di 2.5/20 cm

Adeguamento della pavimentazione dissestata tramite demolizione e rifacimento del tappetino d'usura o sostituzione di parte di essa, con finitura tale da rendere il piano di calpestio perfettamente complanare e raccordato adeguatamente alla pavimentazione esistente.

Eliminazione del dislivello tramite asporto di materiale per raccordo dei percorsi pedonali realizzando rampe di pendenza preferibilmente non superiore al 5%.

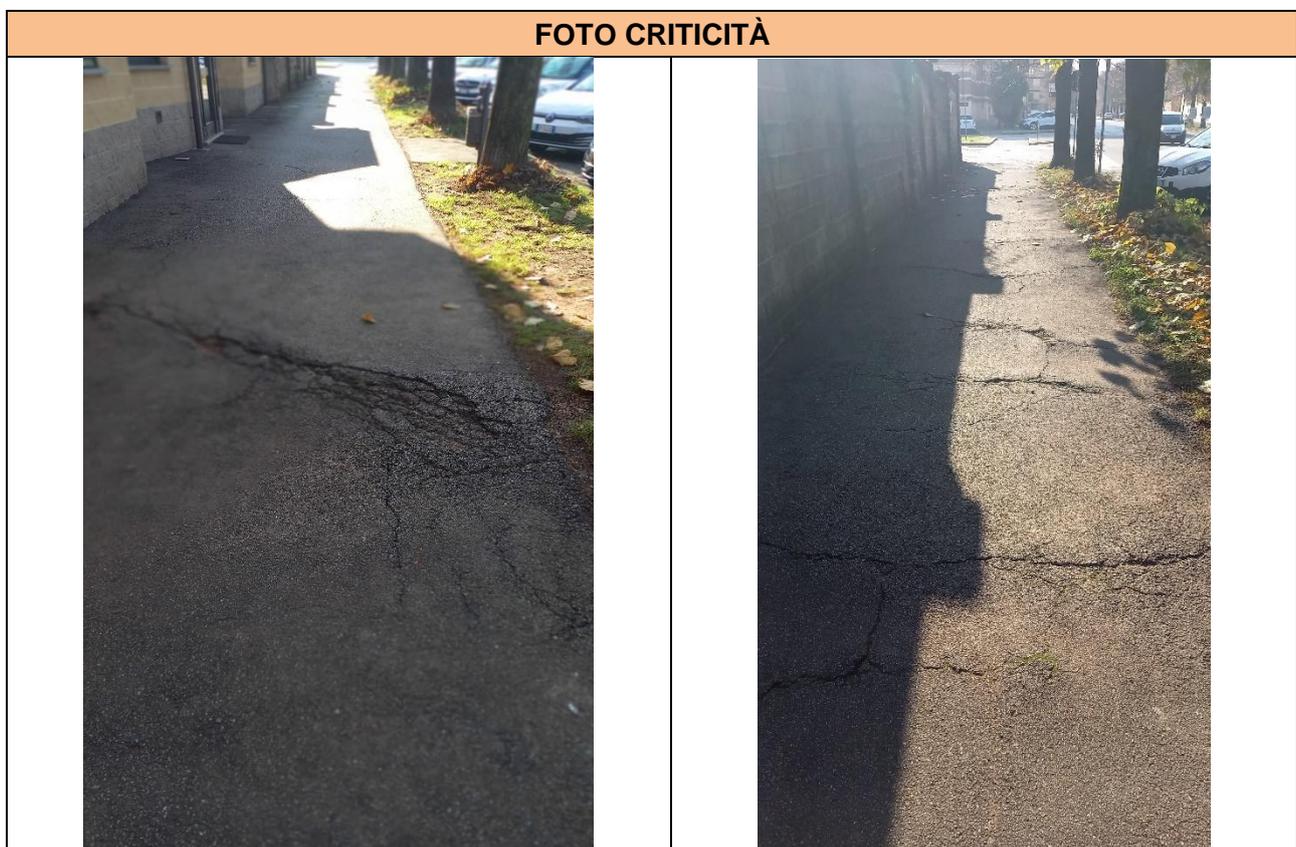
AU 16	SCHEDATURA SPAZI / PERCORSI PUBBLICI	
n. 16.4-16.5	UBICAZIONE:	C.so Ancina Giovanale – Via Savigliano – Via Trento
	TIPOLOGIA CRITICITA':	Pavimentazione percorso pedonale sconnesso.
	DESTINAZIONE D'USO:	Percorso pedonale esistente C.so Ancina (nei pressi del centro Tennis Club)

A. RAGGIUNGIBILITÀ - ORIENTAMENTO		
	SÌ	NO
Parcheggi per disabili	X	
Segnaletica verticale	X	
Segnaletica orizzontale	X	
Parcheggio raccordato a percorso pedonale	X	
Fermata mezzi pubblici nelle vicinanze		X
Pavimentazione tattile		X
Segnaletica acustica		X
NOTE		
B. CARATTERISTICHE		
	SÌ	NO
Pavimentazione compatta e antisdrucciolevole		X
Segnaletica chiara e leggibile		X
Dimensioni adeguate	X	
Raccordi adeguati		X
Pavimentazione tattile		X
Ostacoli		X
Corrimano		X
NOTE		
Presenza di sconnessioni, deformazioni della pavimentazione esistente, assenza di porzioni di essa, lunghezza circa 60,00

GIUDIZIO COMPLESSIVO SUL LIVELLO DI ACCESSIBILITÀ					
LEGENDA	4	Accessibile in autonomia		Categoria	Punteggio
	3	Accessibile con difficoltà		Raggiungibilità	3
	2	Accessibile con accompagnatore		Caratteristiche	3
	1	Non accessibile		Media punteggio livello di accessibilità	3
CALCOLO LIVELLO DI PRIORITÀ					
					Punteggio
Spazio / percorso di interesse (valore 1 = alto; valore 2 = medio; valore 3 = basso)					1
Livello di accessibilità (da tabella sopra)					3
Spazio / percorso soggetto a interventi edilizi già programmati dalla P.A. (valore 1 a interventi non ancora programmati; valore 2 a interventi già programmati; valore 3 a interventi già realizzati)					1
Segnalazioni pervenute (da Amministrazione o portatori di interessi) (valore 1 a situazioni segnalate; valore 2 a situazioni non segnalate)					2
TOTALE PUNTEGGIO					7
INTERVENTI NECESSARI					
<p>Adeguamento della pavimentazione dissestata tramite <u>demolizione e rifacimento del tappetino d'usura o sostituzione di parte di essa</u>, con finitura tale da rendere il piano di calpestio perfettamente complanare e raccordato adeguatamente alla pavimentazione esistente.</p>

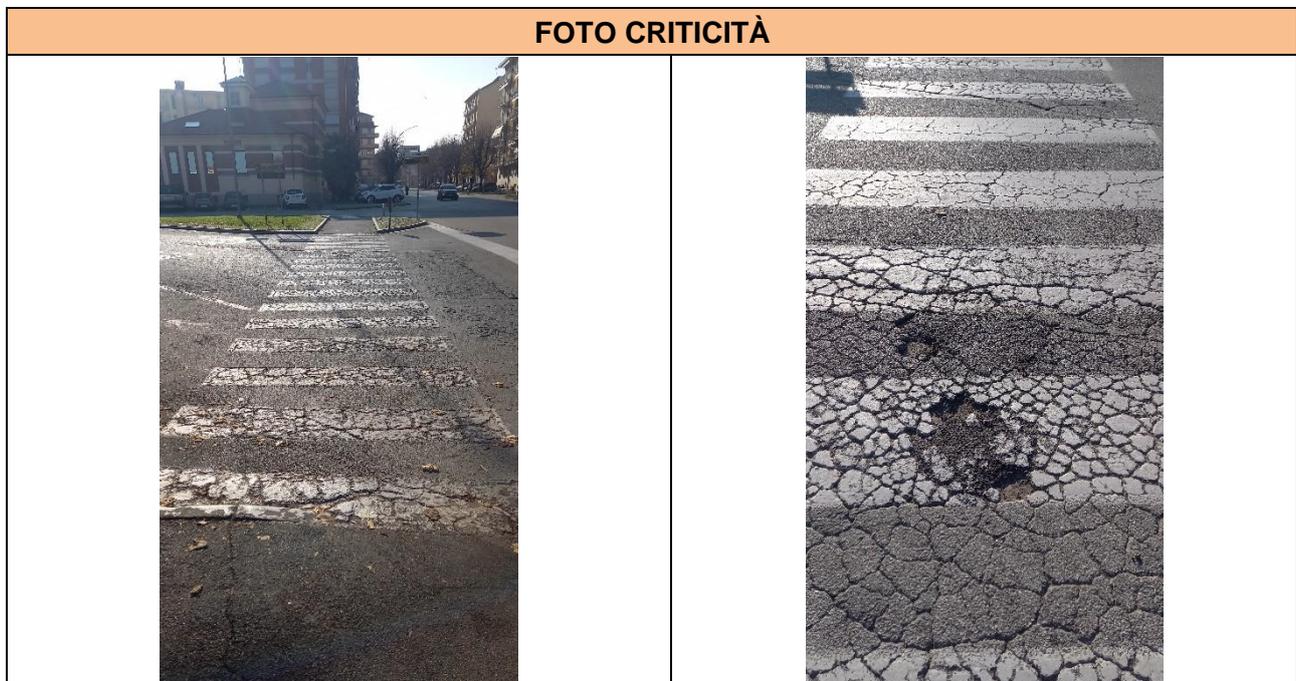
AU 16	SCHEDATURA SPAZI / PERCORSI PUBBLICI	
n. 16.6	UBICAZIONE:	C.so Ancina Giovenale – Via Savigliano – Via Trento
	TIPOLOGIA CRITICITA':	Attraversamento pedonale sconnesso.
	DESTINAZIONE D'USO:	Attraversamento pedonale esistente Via Giacomo Soleri incroci C.so Ancina

A. RAGGIUNGIBILITÀ - ORIENTAMENTO		
	SÌ	NO
Parcheggi per disabili	X	
Segnaletica verticale	X	
Segnaletica orizzontale	X	
Parcheggio raccordato a percorso pedonale	X	
Fermata mezzi pubblici nelle vicinanze		X
Pavimentazione tattile		X
Segnaletica acustica		X
NOTE		
B. CARATTERISTICHE		
	SÌ	NO
Pavimentazione compatta e antisdrucchiolevole		X
Segnaletica chiara e leggibile	X	
Dimensioni adeguate	X	
Raccordi adeguati	X	
Pavimentazione tattile		X
Ostacoli		X
Corrimano		X
NOTE		
Presenza di sconnessioni, deformazioni della pavimentazione esistente, assenza di porzioni di essa.

Adeguamento della pavimentazione dissestata tramite demolizione e rifacimento del tappetino d'usura o sostituzione di parte di essa, con finitura tale da rendere il piano di calpestio perfettamente complanare e raccordato adeguatamente alla pavimentazione esistente.

Riverniciatura di attraversamento pedonale a raso, tramite adeguamento dei raccordi al percorso pedonale esistente ad evidenziare la delimitazione tra sede pedonale e carrabile, realizzazione di zebraure di larghezza minima 250 cm.

La pavimentazione utilizzata nell'attraversamento sarà la medesima già presente.

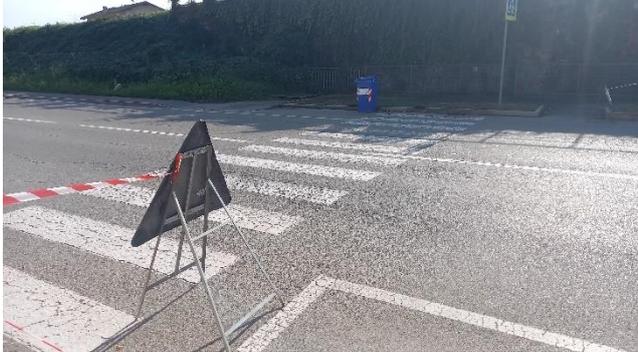
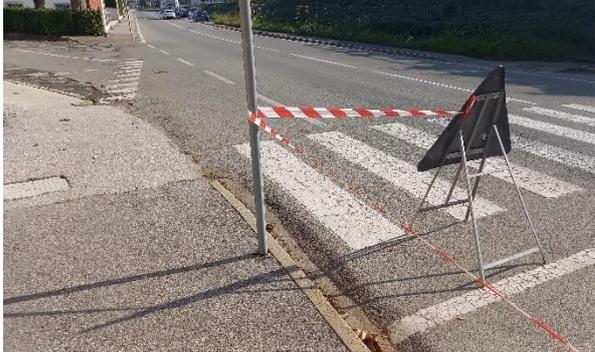
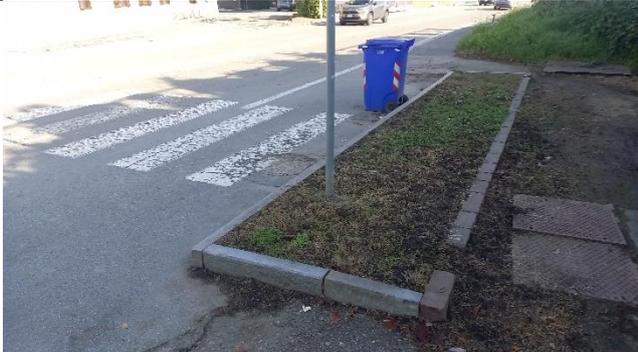
A. RAGGIUNGIBILITÀ - ORIENTAMENTO		
	SÌ	NO
Parcheggi per disabili		X
Segnaletica verticale		X
Segnaletica orizzontale		X
Parcheggio raccordato a percorso pedonale		X
Fermata mezzi pubblici nelle vicinanze		X
Pavimentazione tattile		X
Segnaletica acustica		X
NOTE		
B. CARATTERISTICHE		
	SÌ	NO
Pavimentazione compatta e antisdrucchiolevole	X	
Segnaletica chiara e leggibile	X	
Dimensioni adeguate	X	
Raccordi adeguati		X
Pavimentazione tattile		X
Ostacoli		X
Corrimano		X
NOTE		
Attraversamento pedonale a raso con dislivello causato da gradini di 2,5/20 cm.

<p>Dislivello creato da gradino di 2,5/20 cm e assenza di idoneo raccordo tra attraversamento pedonale e marciapiede</p>

Eliminazione del dislivello tramite asporto di materiale per raccordo dei percorsi pedonali realizzando rampe di pendenza preferibilmente non superiore al 5%.

Adeguamento della pavimentazione dissestata tramite demolizione del terreno vegetale esistente e la successiva realizzazione di nuovo camminamento con superficie calpestabile compatta ed omogenea, con finitura tale da rendere il piano di calpestio perfettamente complanare e raccordato adeguatamente alla pavimentazione esistente.

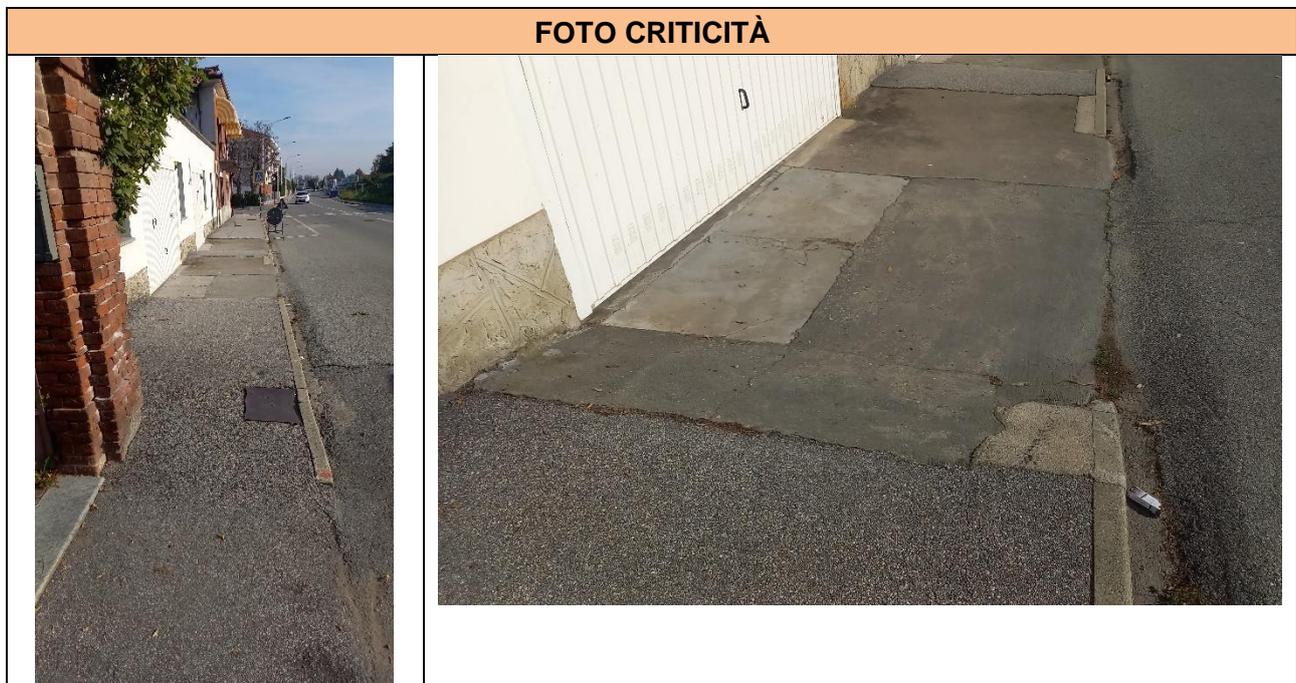
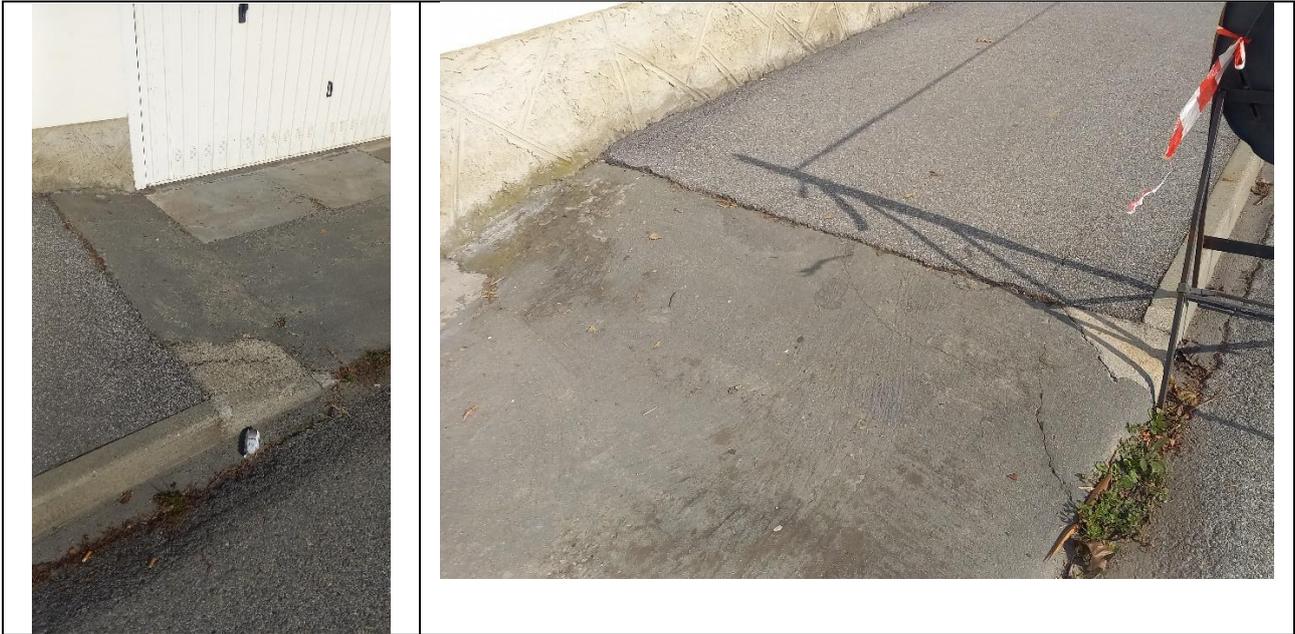
n. 16.8	UBICAZIONE:	C.so Ancina Giovenale – Via Savigliano – Via Trento
	TIPOLOGIA CRITICITA':	Passo carraio inadeguato – scivolo con pendenza eccessiva.
	DESTINAZIONE D'USO:	Percorso pedonale esistente Via Savigliano

A. RAGGIUNGIBILITÀ - ORIENTAMENTO		
	SÌ	NO
Parcheggi per disabili		X
Segnaletica verticale		X
Segnaletica orizzontale		X
Parcheggio raccordato a percorso pedonale	X	
Fermata mezzi pubblici nelle vicinanze		X
Pavimentazione tattile		X
Segnaletica acustica		X
NOTE		
B. CARATTERISTICHE		
	SÌ	NO
Pavimentazione compatta e antisdrucchiolevole	X	
Segnaletica chiara e leggibile	X	
Dimensioni adeguate	X	
Raccordi adeguati		X
Pavimentazione tattile		X
Ostacoli		X
Corrimano		X
NOTE		
Passo carraio inadeguato – scivolo con pendenza eccessiva.

**Demolizione della rampa esistente e ricostruzione della stessa con pendenza longitudinale tale da consentirne l'agevole superamento da parte di tutti (preferibilmente inferiore/uguale al 5%), e pendenza trasversale non superiore all'1%.
 La pavimentazione dovrà essere antisdrucchiolevole, uniforme e compatta.
 La rampa dovrà avere larghezza non inferiore a cm 120 (se possibile larghezza 150 cm).
 Per lunghezze superiori a 10 m è necessario interrompere la rampa con un piano orizzontale intermedio di dimensioni non inferiori a cm 150x150.**

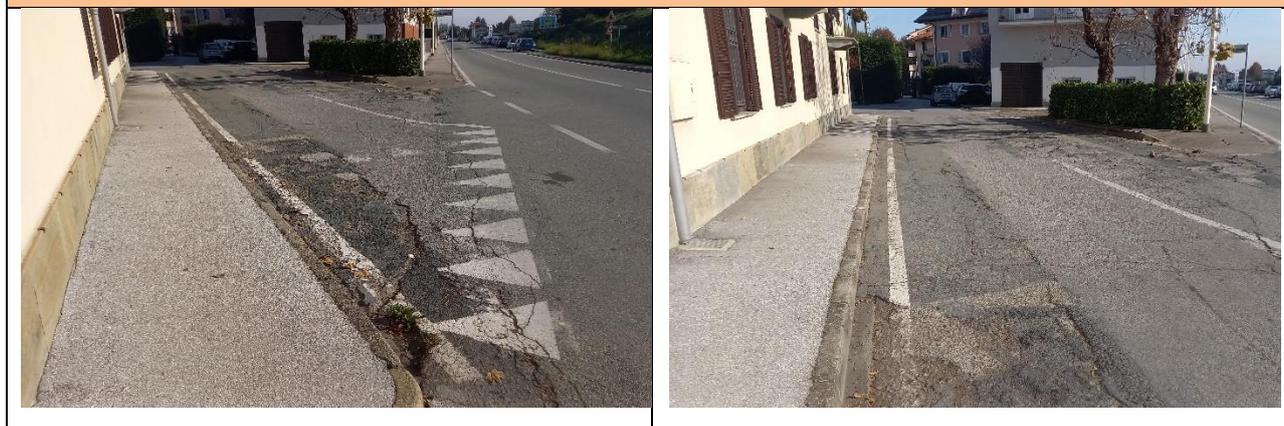
FOTO CRITICITÀ

A. RAGGIUNGIBILITÀ - ORIENTAMENTO		
	SÌ	NO
Parcheggi per disabili		X
Segnaletica verticale		X
Segnaletica orizzontale		X
Parcheggio raccordato a percorso pedonale	X	
Fermata mezzi pubblici nelle vicinanze		X
Pavimentazione tattile		X
Segnaletica acustica		X
NOTE		
B. CARATTERISTICHE		
	SÌ	NO
Pavimentazione compatta e antisdrucchiolevole	X	
Segnaletica chiara e leggibile	X	
Dimensioni adeguate		X
Raccordi adeguati		X
Pavimentazione tattile		X
Ostacoli		X
Corrimano		X
NOTE		
Assenza di attraversamento pedonale e dislivello causato da gradino di cm 2,5/20 cm

Eliminazione del dislivello tramite asporto di materiale per raccordo dei percorsi pedonali realizzando rampe di pendenza preferibilmente non superiore al 5%. (marciapiede lato valle).

Nuova realizzazione di attraversamento pedonale a raso, tramite adeguamento dei raccordi al percorso pedonale esistente ; realizzazione di zebraure di larghezza minima 250 cm. La pavimentazione utilizzata nell'attraversamento, sarà la medesima già presente.

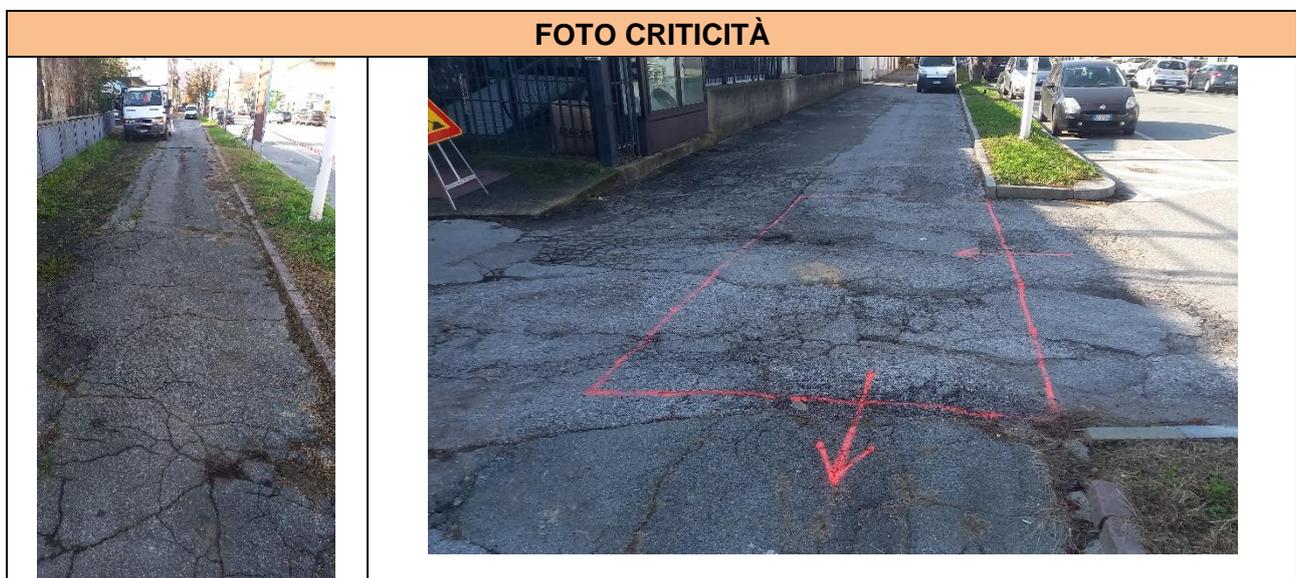
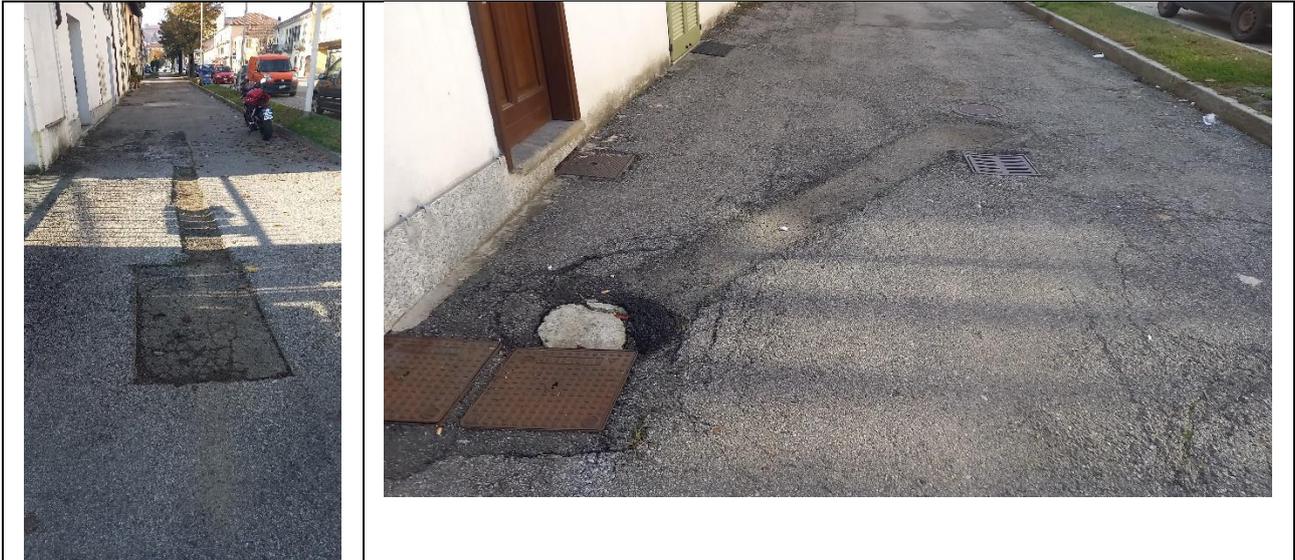
AU 16	SCHEDATURA SPAZI / PERCORSI PUBBLICI	
n. 16.10	UBICAZIONE:	C.so Ancina Giovenale – Via Savigliano – Via Trento
	TIPOLOGIA CRITICITA':	Pavimentazione percorso pedonale sconnesso.
	DESTINAZIONE D'USO:	Percorso pedonale esistente Via Savigliano (lato sx verso il centro)

A. RAGGIUNGIBILITÀ - ORIENTAMENTO		
	SÌ	NO
Parcheggi per disabili	X	
Segnaletica verticale	X	
Segnaletica orizzontale	X	
Parcheggio raccordato a percorso pedonale	X	
Fermata mezzi pubblici nelle vicinanze		X
Pavimentazione tattile		X
Segnaletica acustica		X
NOTE		
B. CARATTERISTICHE		
	SÌ	NO
Pavimentazione compatta e antisdrucchiolevole		X
Segnaletica chiara e leggibile		X
Dimensioni adeguate	X	
Raccordi adeguati		X
Pavimentazione tattile		X
Ostacoli		X
Corrimano		X
NOTE		
Presenza di sconnessioni, deformazioni della pavimentazione esistente, assenza di porzioni di essa, lunghezza circa 60,00 + porzioni isolate.

Adeguamento della pavimentazione dissestata tramite demolizione e rifacimento del tappetino d'usura o sostituzione di parte di essa, con finitura tale da rendere il piano di calpestio perfettamente complanare e raccordato adeguatamente alla pavimentazione esistente.

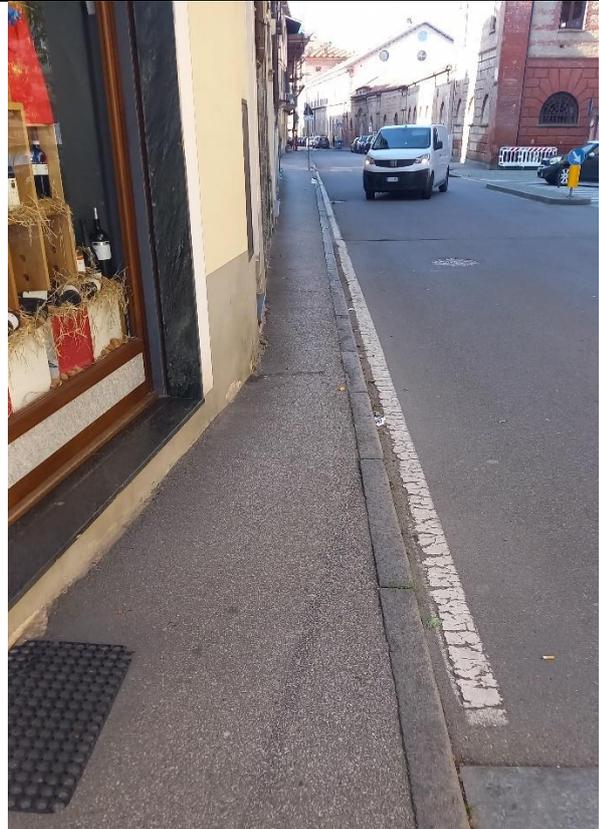
FOTO CRITICITÀ

J. RAGGIUNGIBILITÀ - ORIENTAMENTO		
	SÌ	NO
Parcheggi per disabili	X	
Segnaletica verticale	X	
Segnaletica orizzontale	X	
Parcheggio raccordato a percorso pedonale	X	
Fermata mezzi pubblici nelle vicinanze		X
Pavimentazione tattile		X
Segnaletica acustica		X
NOTE		
K. CARATTERISTICHE		
	SÌ	NO
Pavimentazione compatta e antisdrucchiolevole	X	
Segnaletica chiara e leggibile	X	
Dimensioni adeguate		X
Raccordi adeguati		X
Pavimentazione tattile		X
Ostacoli		X
Corrimano		X
NOTE		
Assenza di percorso accessibile - Marciapiede rialzato esistente dimensioni inadeguate (sottodimensionato). lunghezza intervento circa mt 40,00

<div style="border: 1px solid black; padding: 10px; width: fit-content; margin: auto;"> <p>Restringimento del marciapiede esistente rendendolo non accessibile/percorribile per le persone con ridotta capacità motoria capacità motoria</p> </div>

Realizzazione a fianco del percorso esistente, di una nuova pavimentazione pedonale, identica alla preesistente, aumentando la larghezza complessiva del percorso. Per consentirne l'uso da parte di persone in carrozzina, la larghezza minima dovrà essere di cm. 100/120.

La superficie calpestabile sarà compatta ed omogenea. Le fugature prive di risalti e non superiori a cm. 0,5. La pendenza trasversale nel suo complesso non dovrà superare l'1-2%.

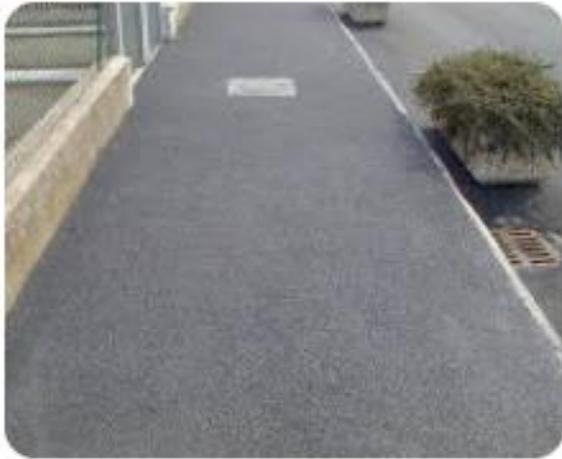
ESEMPIO

ATTENZIONE! Occorre fare una buona rasatura della finitura superficiale per evitare di creare altre criticità sulla pavimentazione per le persone con difficoltà motorie e porre particolare attenzione ai raccordi con le pavimentazioni e/o marciapiedi esistenti.

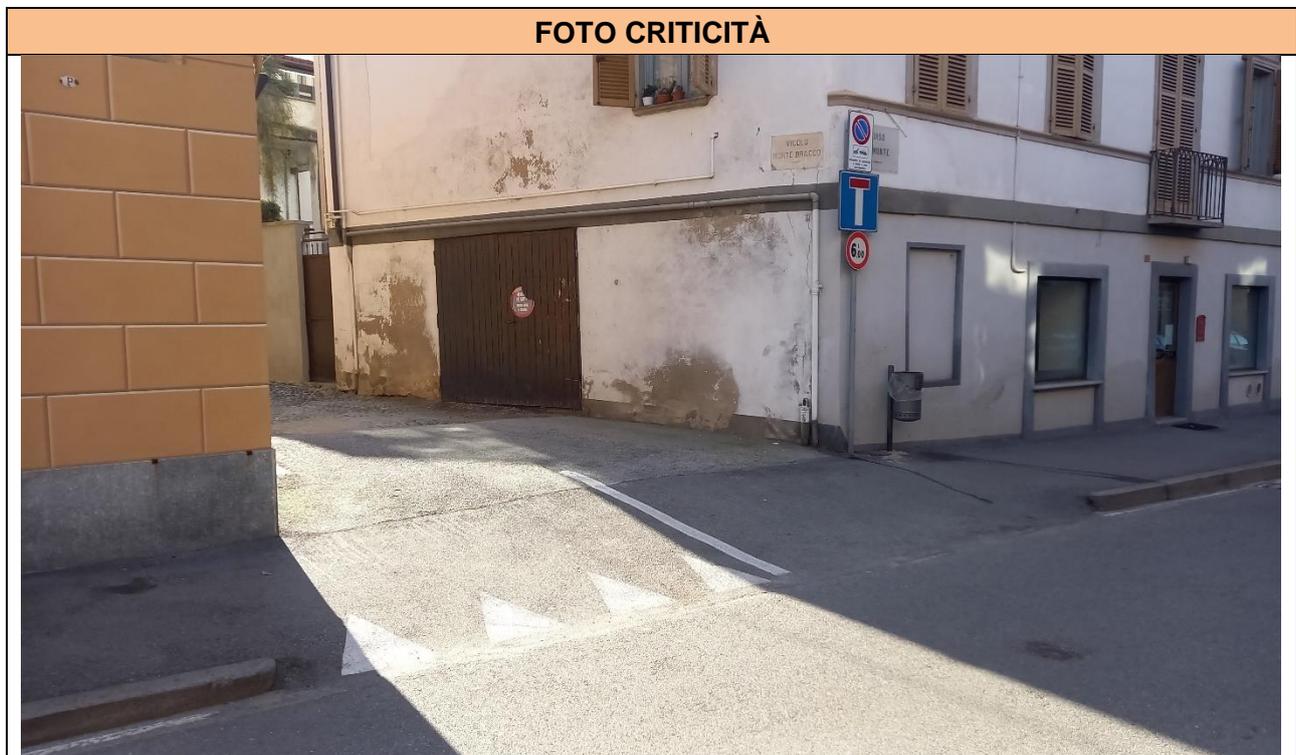
A. RAGGIUNGIBILITÀ - ORIENTAMENTO		
	SÌ	NO
Parcheggi per disabili	X	
Segnaletica verticale	X	
Segnaletica orizzontale	X	
Parcheggio raccordato a percorso pedonale	X	
Fermata mezzi pubblici nelle vicinanze		X
Pavimentazione tattile		X
Segnaletica acustica		X
NOTE		
B. CARATTERISTICHE		
	SÌ	NO
Pavimentazione compatta e antisdrucchiabile	X	
Segnaletica chiara e leggibile	X	
Dimensioni adeguate	X	
Raccordi adeguati		X
Pavimentazione tattile		X
Ostacoli		X
Corrimano		X
NOTE		
Accesso Vicolo Monte Bracco inadeguato – scivolo con pendenza eccessiva.

Adeguamento passo carraio tramite realizzazione di marciapiedi rialzato la cui pendenza non superi il 2% trasversale e di dimensione adeguate e idoneo raccordo con la pavimentazione stradale esistente. la porzione di percorso orizzontale, utile per i pedoni, deve essere di larghezza minima 100 cm.

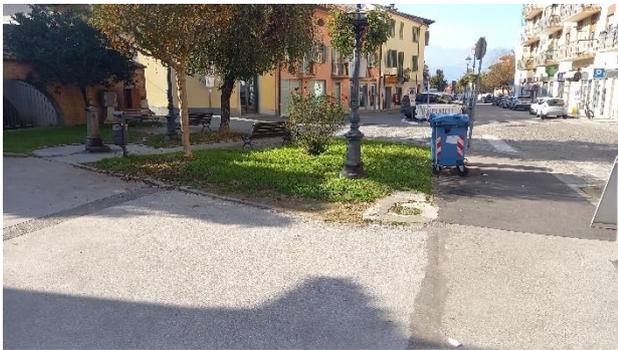
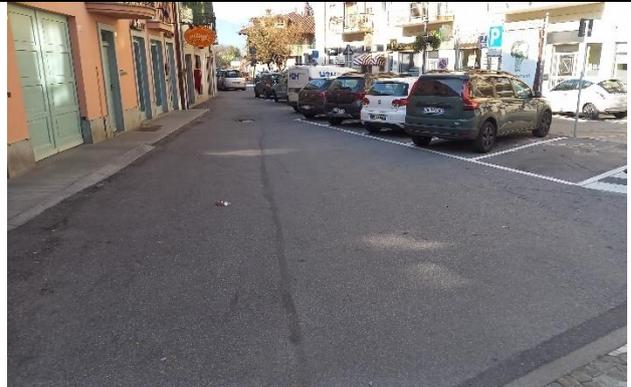
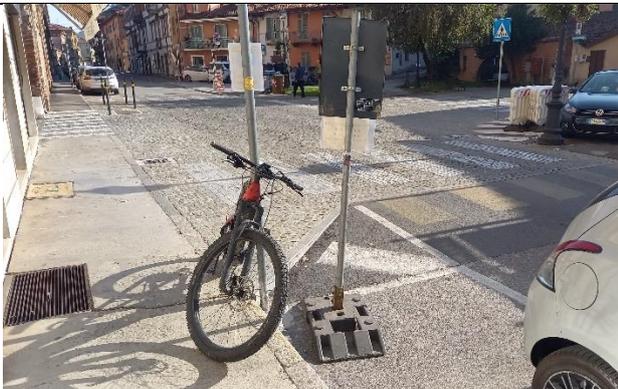
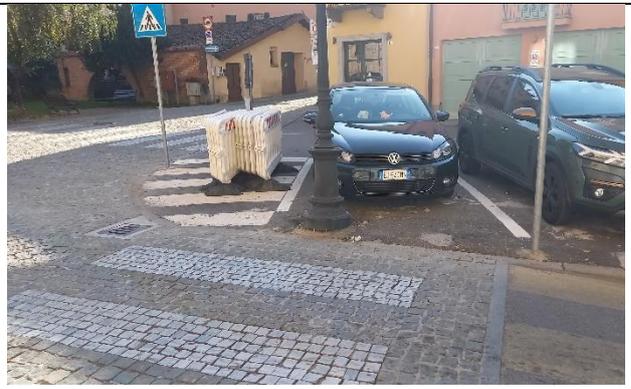
FOTO CRITICITÀ

AU 17	SCHEDATURA SPAZI / PERCORSI PUBBLICI	
n. 17.3	UBICAZIONE:	C.so Piemonte – Via dei Camini
	TIPOLOGIA CRITICITA':	Attraversamenti pedonali C.so Piemonte – Integrazione della segnaletica orizzontale da rivedere e migliorare.
	DESTINAZIONE D'USO:	Percorso pedonale – attraversamenti pedonali C.so Piemonte incrocio Via S. Rocco – Traversa del quartiere

Sì	NO
Parcheggi per disabili	X	
Segnaletica verticale	X	
Segnaletica orizzontale	X	
Parcheggio raccordato a percorso pedonale	X	
Fermata mezzi pubblici nelle vicinanze		X
Pavimentazione tattile		X
Segnaletica acustica		X
NOTE		
B. CARATTERISTICHE		
	Sì	NO
Pavimentazione compatta e antisdrucchiolevole	X	
Segnaletica chiara e leggibile	X	
Dimensioni adeguate	X	
Raccordi adeguati		X
Pavimentazione tattile		X
Ostacoli		X
Corrimano		X
NOTE		
Attraversamenti pedonali C.so Piemonte – Integrazione della segnaletica orizzontale da rivedere e migliorare.

GIUDIZIO COMPLESSIVO SUL LIVELLO DI ACCESSIBILITÀ					
LEGENDA	4	Accessibile in autonomia		Categoria	Punteggio
	3	Accessibile con difficoltà		Raggiungibilità	3
	2	Accessibile con accompagnatore		Caratteristiche	3
	1	Non accessibile		Media punteggio livello di accessibilità	3
CALCOLO LIVELLO DI PRIORITÀ					
					Punteggio
Spazio / percorso di interesse (valore 1 = alto; valore 2 = medio; valore 3 = basso)					1
Livello di accessibilità (da tabella sopra)					3
Spazio / percorso soggetto a interventi edilizi già programmati dalla P.A. (valore 1 a interventi non ancora programmati; valore 2 a interventi già programmati; valore 3 a interventi già realizzati)					1
Segnalazioni pervenute (da Amministrazione o portatori di interessi) (valore 1 a situazioni segnalate; valore 2 a situazioni non segnalate)					1
TOTALE PUNTEGGIO					6
INTERVENTI NECESSARI					
<p>Esecuzione di nuove zebraature atte a segnalare attraversamento pedonale, con l'eliminazione del parcheggio fronte attraversamento pedonale che funge da ostacolo all'utilizzo dello stesso. I segnali orizzontali devono essere realizzati con materiali tali da renderli visibili sia di giorno che di notte anche in presenza di pioggia o con fondo stradale bagnato; devono essere realizzati con materiali antisdrucchiolevoli e non devono sporgere più di 3 mm dal piano della pavimentazione.</p> <p>ESEMPIO</p>

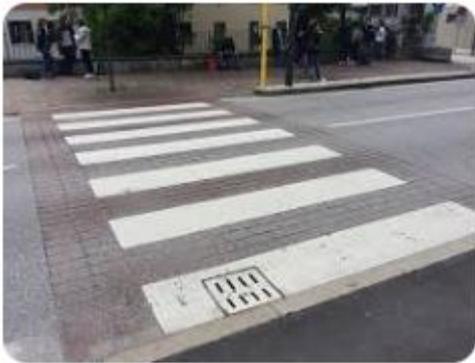
<div style="border: 1px solid black; padding: 5px; width: fit-content;"> Attraversamento pedonale libero da ostacoli </div>		
Materiale suggerito: vernice .					
STIMA					
Stima costo intervento possibile risolutivo				€ 250,00

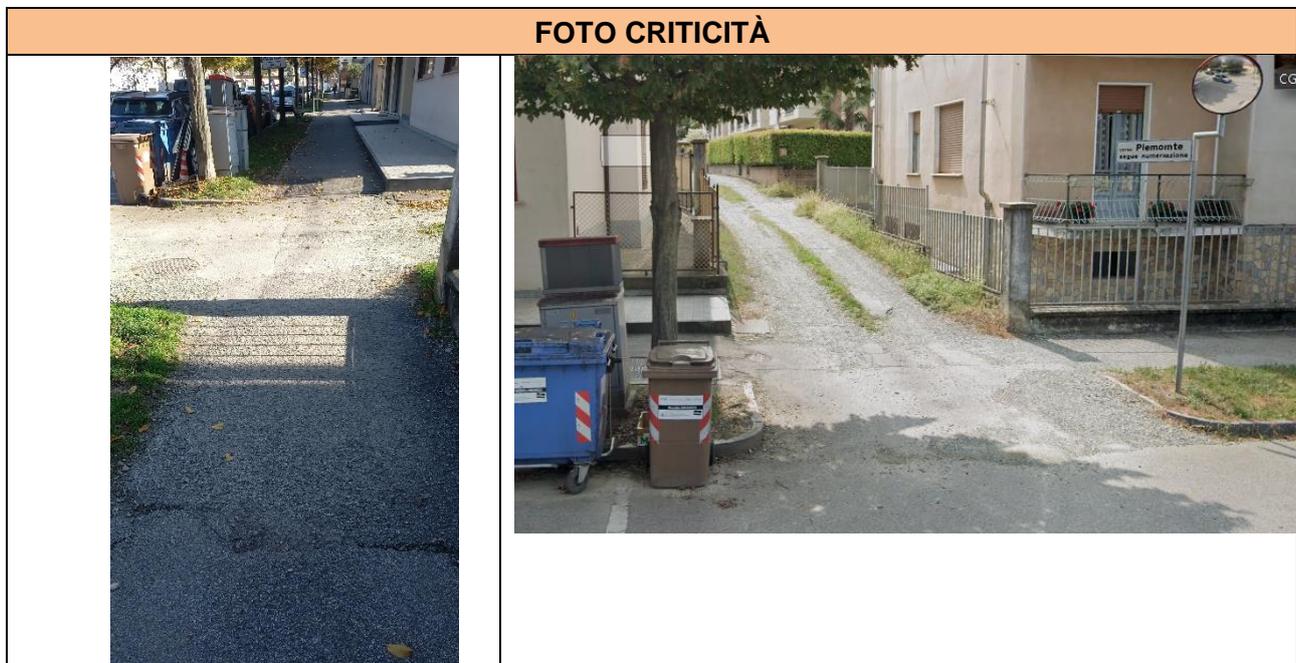
AU 17	SCHEDATURA SPAZI / PERCORSI PUBBLICI	
n. 17.4	UBICAZIONE:	C.so Piemonte – Via dei Camini
	TIPOLOGIA CRITICITA':	Presenza di sconnessioni, buche isolate, deformazione esistente, assenza di porzione di essa
	DESTINAZIONE D'USO:	Percorso pedonale C.so Piemonte

A. RAGGIUNGIBILITÀ - ORIENTAMENTO		
	SÌ	NO
Parcheggi per disabili	X	
Segnaletica verticale	X	
Segnaletica orizzontale	X	
Parcheggio raccordato a percorso pedonale	X	
Fermata mezzi pubblici nelle vicinanze		X
Pavimentazione tattile		X
Segnaletica acustica		X
NOTE		
B. CARATTERISTICHE		
	SÌ	NO
Pavimentazione compatta e antisdrucchiolevole		X
Segnaletica chiara e leggibile	X	
Dimensioni adeguate	X	
Raccordi adeguati		X
Pavimentazione tattile		X
Ostacoli		X
Corrimano		X
NOTE		
Sconnessione generalizzata della pavimentazione.

GIUDIZIO COMPLESSIVO SUL LIVELLO DI ACCESSIBILITÀ					
LEGENDA	4	Accessibile in autonomia		Categoria	Punteggio
	3	Accessibile con difficoltà		Raggiungibilità	3
	2	Accessibile con accompagnatore		Caratteristiche	3
	1	Non accessibile		Media punteggio livello di accessibilità	3
CALCOLO LIVELLO DI PRIORITÀ					
					Punteggio
Spazio / percorso di interesse (valore 1 = alto; valore 2 = medio; valore 3 = basso)					1
Livello di accessibilità (da tabella sopra)					3
Spazio / percorso soggetto a interventi edilizi già programmati dalla P.A. (valore 1 a interventi non ancora programmati; valore 2 a interventi già programmati; valore 3 a interventi già realizzati)					1
Segnalazioni pervenute (da Amministrazione o portatori di interessi) (valore 1 a situazioni segnalate; valore 2 a situazioni non segnalate)					2
TOTALE PUNTEGGIO					7
INTERVENTI NECESSARI					
<p>Adeguamento della pavimentazione dissestata tramite <u>demolizione e rifacimento del tappetino d'usura o altro materiale lapideo con sostituzione di parte di essa</u>, con finitura tale da rendere il piano di calpestio perfettamente complanare e raccordato adeguatamente alla pavimentazione esistente.</p> <p>ESEMPIO</p>

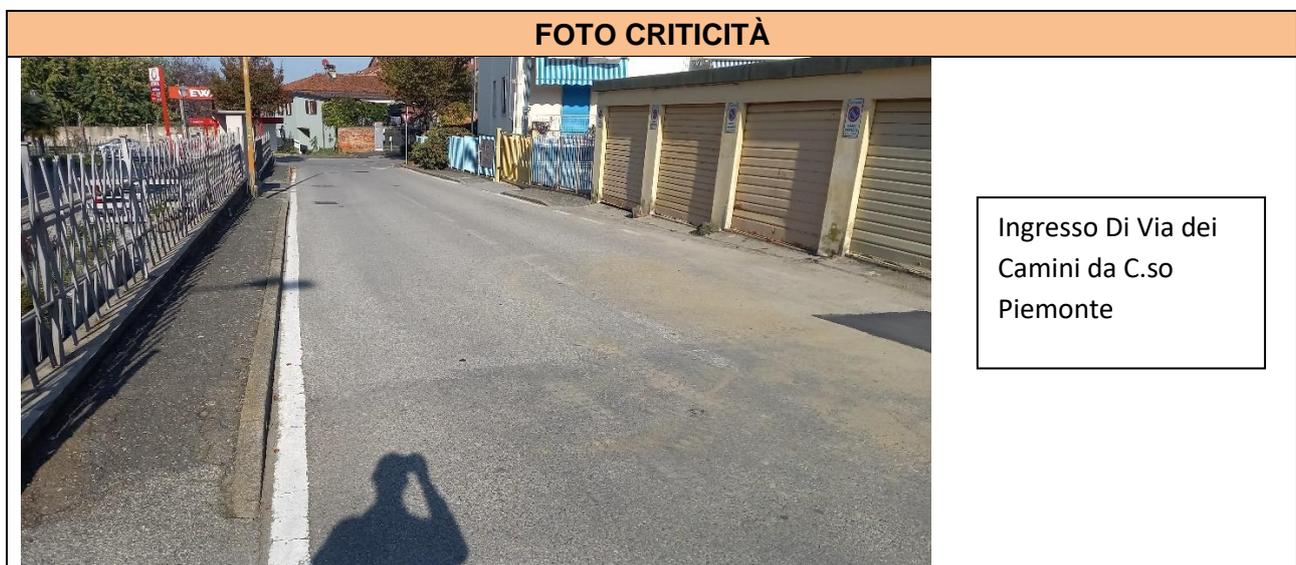
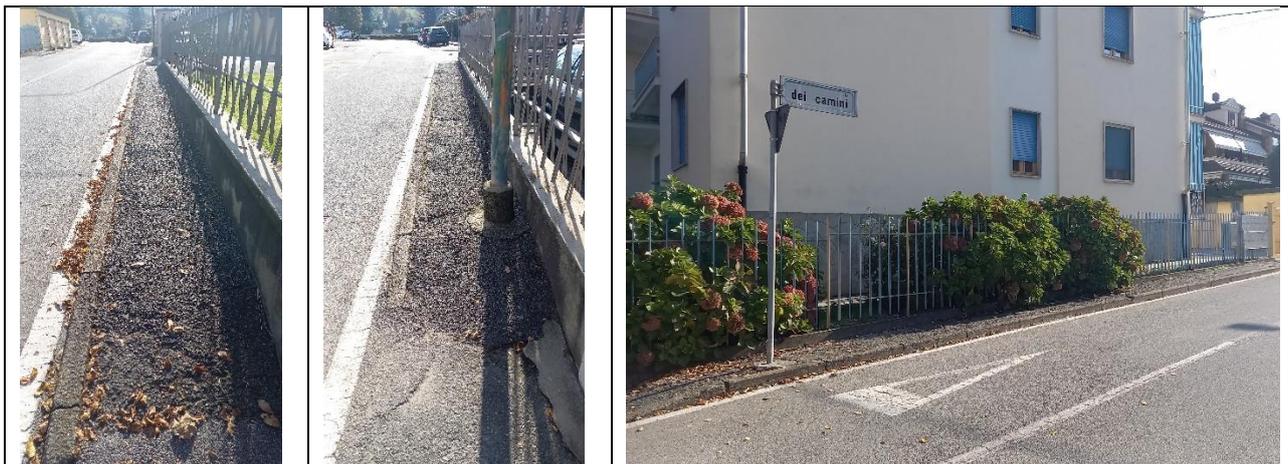
AU 17	SCHEDATURA SPAZI / PERCORSI PUBBLICI	
n. 17.5	UBICAZIONE:	C.so Piemonte – Via dei Camini
	TIPOLOGIA CRITICITA':	Assenza di percorso accessibile - Marciapiedi rialzati esistenti dimensioni inadeguate (sottodimensionato) con presenza di sconnessioni, buche isolate, deformazione esistente, assenza di porzione di essa
	DESTINAZIONE D'USO:	Percorso pedonale Via dei Camini da ambo i lati

A. RAGGIUNGIBILITÀ - ORIENTAMENTO		
	SÌ	NO
Parcheggi per disabili		X
Segnaletica verticale		X
Segnaletica orizzontale		X
Parcheggio raccordato a percorso pedonale		X
Fermata mezzi pubblici nelle vicinanze		X
Pavimentazione tattile		X
Segnaletica acustica		X
NOTE		
B. CARATTERISTICHE		
	SÌ	NO
Pavimentazione compatta e antisdrucciolevole		X
Segnaletica chiara e leggibile	X	
Dimensioni adeguate	X	
Raccordi adeguati		X
Pavimentazione tattile		X
Ostacoli		X
Corrimano		X
NOTE		
Assenza di percorso accessibile - Marciapiedi rialzati esistenti da ambo i lati di dimensione inadeguate (sottodimensionato). lunghezza intervento circa mt 50,00

Realizzazione a fianco del percorso esistente, di una nuova pavimentazione pedonale, identica alla preesistente, aumentando la larghezza complessiva del percorso. Per consentirne l'uso da parte di persone in carrozzina, la larghezza minima dovrà essere di cm. 100/120.

La superficie calpestabile sarà compatta ed omogenea. Le fugature prive di risalti e non superiori a cm. 0,5. La pendenza trasversale nel suo complesso non dovrà superare l'1-2%.

Adeguamento della pavimentazione dissestata tramite demolizione e rifacimento del tappetino d'usura o altro materiale lapideo con sostituzione di parte di essa, con finitura tale da rendere il piano di calpestio perfettamente complanare e raccordato adeguatamente alla pavimentazione esistente.

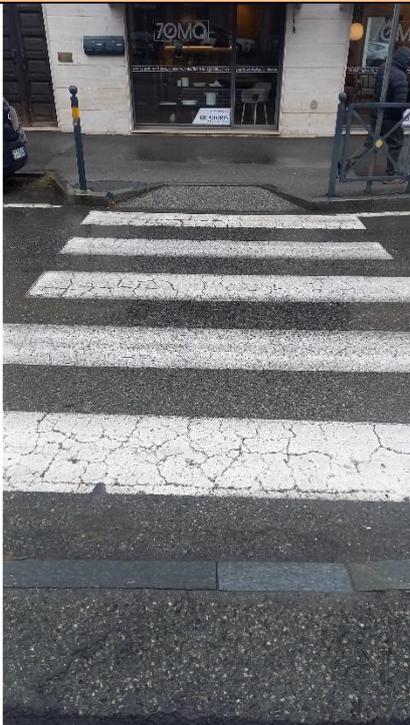
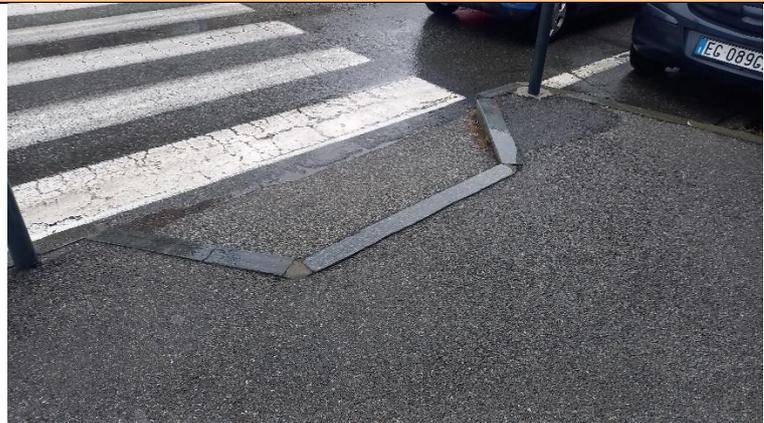
FOTO CRITICITÀ

AU 18	SCHEDATURA SPAZI / PERCORSI PUBBLICI	
n. 18.1	UBICAZIONE:	Via Circonvallazione – Via Don Bosco – C.so Einaudi
	TIPOLOGIA CRITICITA':	Raccordo Attraversamento pedonale inadeguato – scivolo con pendenza eccessiva
	DESTINAZIONE D'USO:	Attraversamento pedonale Via Torino (incrocio Via Circonvallazione)

L. RAGGIUNGIBILITÀ - ORIENTAMENTO		
	SÌ	NO
Parcheggi per disabili	X	
Segnaletica verticale	X	
Segnaletica orizzontale	X	
Parcheggio raccordato a percorso pedonale	X	
Fermata mezzi pubblici nelle vicinanze		X
Pavimentazione tattile		X
Segnaletica acustica		X
NOTE		
M. CARATTERISTICHE		
	SÌ	NO
Pavimentazione compatta e antisdrucchiolevole	X	
Segnaletica chiara e leggibile	X	
Dimensioni adeguate	X	
Raccordi adeguati		X
Pavimentazione tattile		X
Ostacoli		X
Corrimano		X
NOTE		
Raccordo Attraversamento pedonale inadeguato – scivolo con pendenza eccessiva

Demolizione della rampa esistente e ricostruzione della stessa con pendenza longitudinale tale da consentirne l'agevole superamento da parte di tutti (preferibilmente inferiore/uguale al 5%), e pendenza trasversale non superiore all'1%.
La pavimentazione dovrà essere antisdrucchiolevole, uniforme e compatta.
La rampa dovrà avere larghezza non inferiore a cm 120 (se possibile larghezza 150 cm).
Per lunghezze superiori a 10 m è necessario interrompere la rampa con un piano orizzontale intermedio di dimensioni non inferiori a cm 150x150.

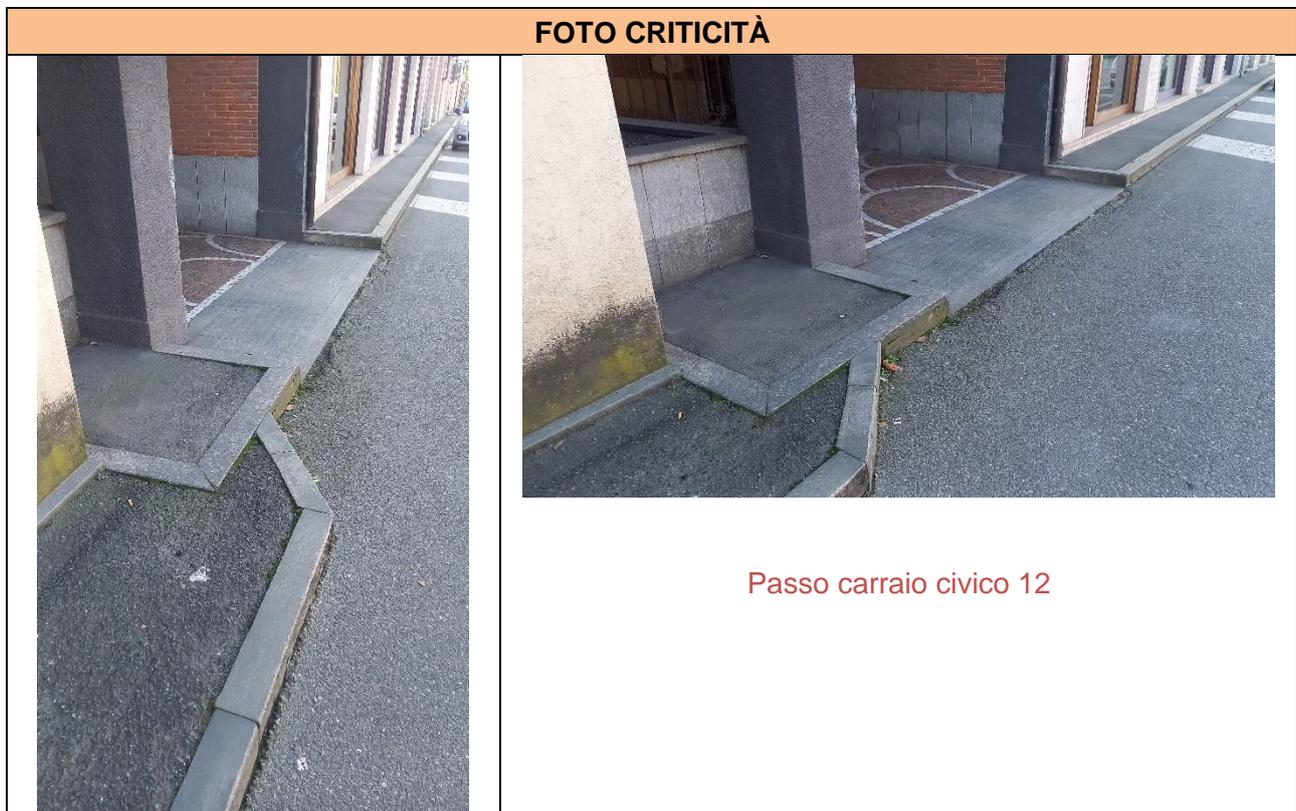
A. RAGGIUNGIBILITÀ - ORIENTAMENTO		
	SÌ	NO
Parcheggi per disabili	X	
Segnaletica verticale	X	
Segnaletica orizzontale	X	
Parcheggio raccordato a percorso pedonale		X
Fermata mezzi pubblici nelle vicinanze		X
Pavimentazione tattile		X
Segnaletica acustica		X
NOTE		
B. CARATTERISTICHE		
	SÌ	NO
Pavimentazione compatta e antisdrucciolevole	X	
Segnaletica chiara e leggibile	X	
Dimensioni adeguate	X	
Raccordi adeguati		X
Pavimentazione tattile		X
Ostacoli		X
Corrimano		X
NOTE		
Percorso pedonale su passo carraio con dislivello causato da gradino di 2.5/20 cm

Eliminazione del dislivello tramite demolizione del marciapiede esistente per asporto di materiale ed eliminazione gradini per raccordo dei percorsi pedonali realizzando rampe di pendenza preferibilmente non superiore al 5%.

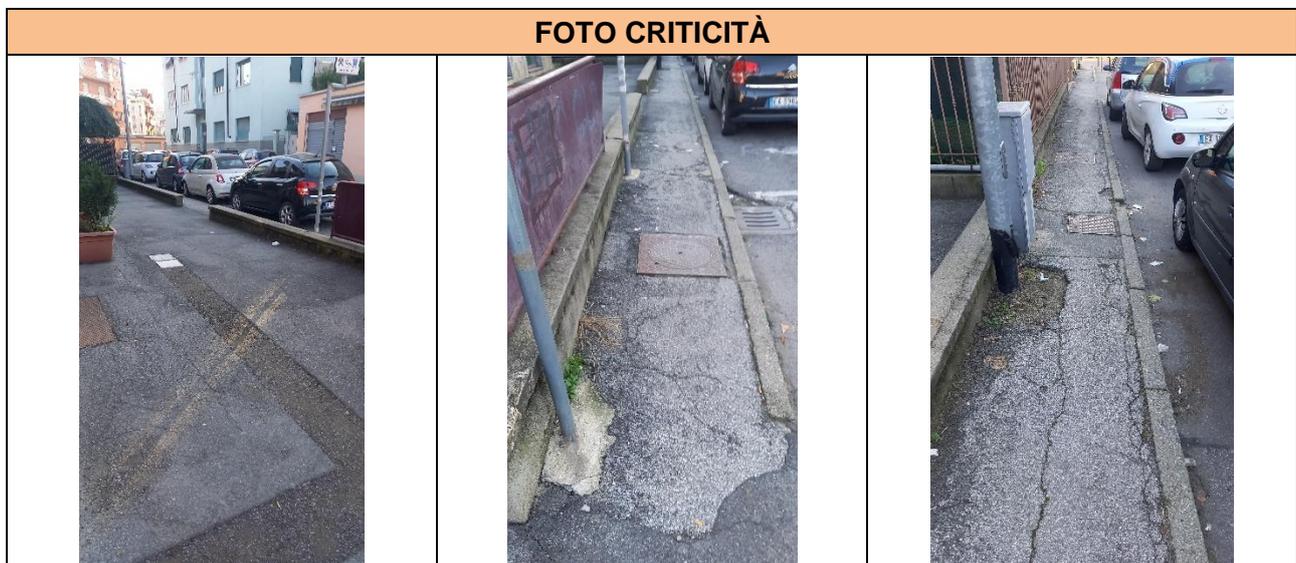
AU 18	SCHEDATURA SPAZI / PERCORSI PUBBLICI	
n. 18.3	UBICAZIONE:	Via Circonvallazione – Via Don Bosco – C.so Einaudi (area artigianale)
	TIPOLOGIA CRITICITA':	Pavimentazione percorso pedonale inadeguato, pavimentazione sconnessa
	DESTINAZIONE D'USO:	Percorso pedonale Via Don Bosco angolo Via Circonvallazione

A. RAGGIUNGIBILITÀ - ORIENTAMENTO		
	SÌ	NO
Parcheggi per disabili	X	
Segnaletica verticale	X	
Segnaletica orizzontale	X	
Parcheggio raccordato a percorso pedonale	X	
Fermata mezzi pubblici nelle vicinanze		X
Pavimentazione tattile		X
Segnaletica acustica		X
NOTE		
B. CARATTERISTICHE		
	SÌ	NO
Pavimentazione compatta e antisdrucchiolevole		X
Segnaletica chiara e leggibile	X	
Dimensioni adeguate	X	
Raccordi adeguati	X	
Pavimentazione tattile		X
Ostacoli		X
Corrimano		X
NOTE		
Presenza di sconnessioni, buche isolate, deformazioni della pavimentazione esistente, assenza di porzioni di essa, lunghezza circa m 30,00

GIUDIZIO COMPLESSIVO SUL LIVELLO DI ACCESSIBILITÀ					
LEGENDA	4	Accessibile in autonomia		Categoria	Punteggio
	3	Accessibile con difficoltà		Raggiungibilità	3
	2	Accessibile con accompagnatore		Caratteristiche	3
	1	Non accessibile		Media punteggio livello di accessibilità	3
CALCOLO LIVELLO DI PRIORITÀ					
					Punteggio
Spazio / percorso di interesse (valore 1 = alto; valore 2 = medio; valore 3 = basso)					2
Livello di accessibilità (da tabella sopra)					3
Spazio / percorso soggetto a interventi edilizi già programmati dalla P.A. (valore 1 a interventi non ancora programmati; valore 2 a interventi già programmati; valore 3 a interventi già realizzati)					1
Segnalazioni pervenute (da Amministrazione o portatori di interessi) (valore 1 a situazioni segnalate; valore 2 a situazioni non segnalate)					1
TOTALE PUNTEGGIO					7
INTERVENTI NECESSARI					
<p>Adeguamento della pavimentazione dissestata tramite <u>demolizione e rifacimento del tappetino d'usura o sostituzione di parte di essa</u>, con finitura tale da rendere il piano di calpestio perfettamente complanare e raccordato adeguatamente alla pavimentazione esistente.</p>
