Comune di Saluzzo

PIANO ELIMINAZIONE BARRIERE ARCHITETTONICHE

SCHEDATURE SPAZI e PERCORSI PUBBLICI

Tav. N. **4**

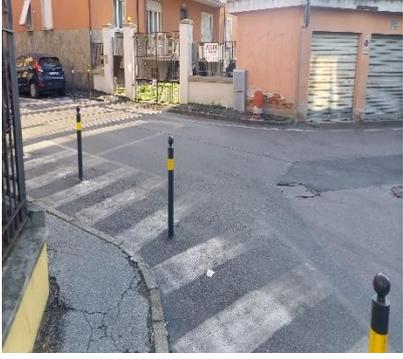
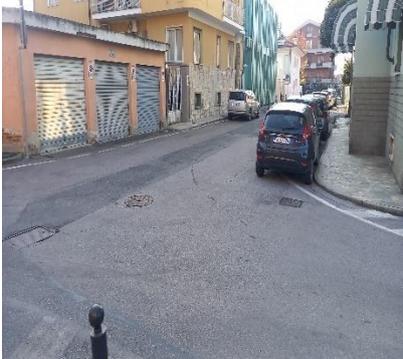
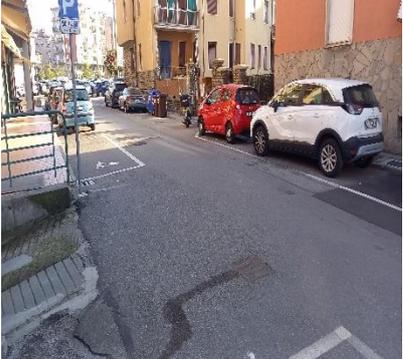
A. RAGGIUNGIBILITÀ - ORIENTAMENTO		
	SÌ	NO
Parcheggi per disabili	X	
Segnaletica verticale	X	
Segnaletica orizzontale	X	
Parcheggio raccordato a percorso pedonale		X
Fermata mezzi pubblici nelle vicinanze		X
Pavimentazione tattile		X
Segnaletica acustica		X
NOTE		
B. CARATTERISTICHE		
	SÌ	NO
Pavimentazione compatta e antisdrucchiolevole		X
Segnaletica chiara e leggibile		X
Dimensioni adeguate		X
Raccordi adeguati		X
Pavimentazione tattile		X
Ostacoli		X
Corrimano		X
NOTE		
Assenza di attraversamenti pedonali su incrocio esistente		
FOTO CRITICITÀ

Esecuzione di nuove zebraure atte a segnalare attraversamento pedonale. I segnali orizzontali devono essere realizzati con materiali tali da renderli visibili sia di giorno che di notte anche in presenza di pioggia o con fondo stradale bagnato; devono essere realizzati con materiali antisdrucciolevoli e non devono sporgere piu' di 3 mm dal piano della pavimentazione.

Gli attraversamenti pedonali sono evidenziati sulla carreggiata mediante zebraure con strisce bianche parallele alla direzione di marcia dei veicoli, di lunghezza non inferiore a 2,50 m, sulle strade locali e su quelle urbane di quartiere, e a 4 m, sulle altre strade; la larghezza delle strisce e degli intervalli e' di 50 cm.

La larghezza degli attraversamenti pedonali deve essere comunque commisurata al flusso del traffico pedonale.

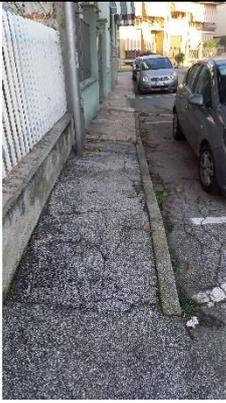
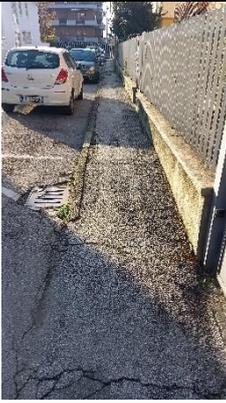
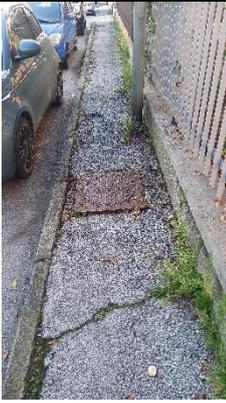
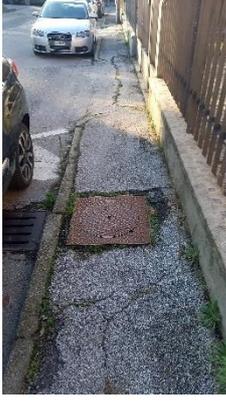
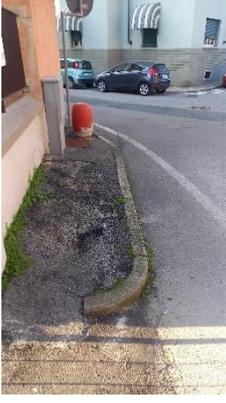
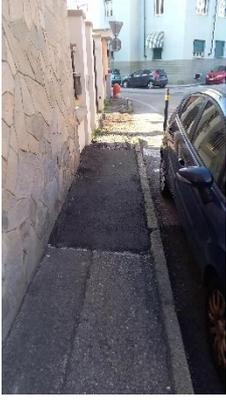
FOTO CRITICITÀ

AU 18	SCHEDATURA SPAZI / PERCORSI PUBBLICI	
n. 18.5-18.6	UBICAZIONE:	Via Circonvallazione – Via Don Bosco – C.so Einaudi (area artigianale)
	TIPOLOGIA CRITICITA':	Pavimentazione percorso pedonale inadeguato, pavimentazione sconnessa
	DESTINAZIONE D'USO:	Percorso pedonale Via Don Bosco

A. RAGGIUNGIBILITÀ - ORIENTAMENTO		
	SÌ	NO
Parcheggi per disabili	X	
Segnaletica verticale	X	
Segnaletica orizzontale	X	
Parcheggio raccordato a percorso pedonale		X
Fermata mezzi pubblici nelle vicinanze		X
Pavimentazione tattile		X
Segnaletica acustica		X
NOTE		
B. CARATTERISTICHE		
	SÌ	NO
Pavimentazione compatta e antisdrucchiolevole		X
Segnaletica chiara e leggibile	X	
Dimensioni adeguate	X	
Raccordi adeguati	X	
Pavimentazione tattile		X
Ostacoli		X
Corrimano		X
NOTE		
Presenza di sconnessioni, buche isolate, deformazioni della pavimentazione esistente, assenza di porzioni di essa, lunghezza circa m 70,00

Adeguamento della pavimentazione dissestata tramite demolizione e rifacimento del tappetino d'usura o sostituzione di parte di essa, con finitura tale da rendere il piano di calpestio perfettamente complanare e raccordato adeguatamente alla pavimentazione esistente.

Note integrative: **dall'analisi fatta si riscontra una difformità generalizzata di tutto il tratto pedonale esistente, nonché un dimensionamento dei percorsi al limite dell'accessibilità, si suggerisce pertanto la possibilità di valutare una riqualificazione complessiva di tutto la via e con l'occasione di adeguare la larghezza di almeno un lato del marciapiede alla normativa vigente.**

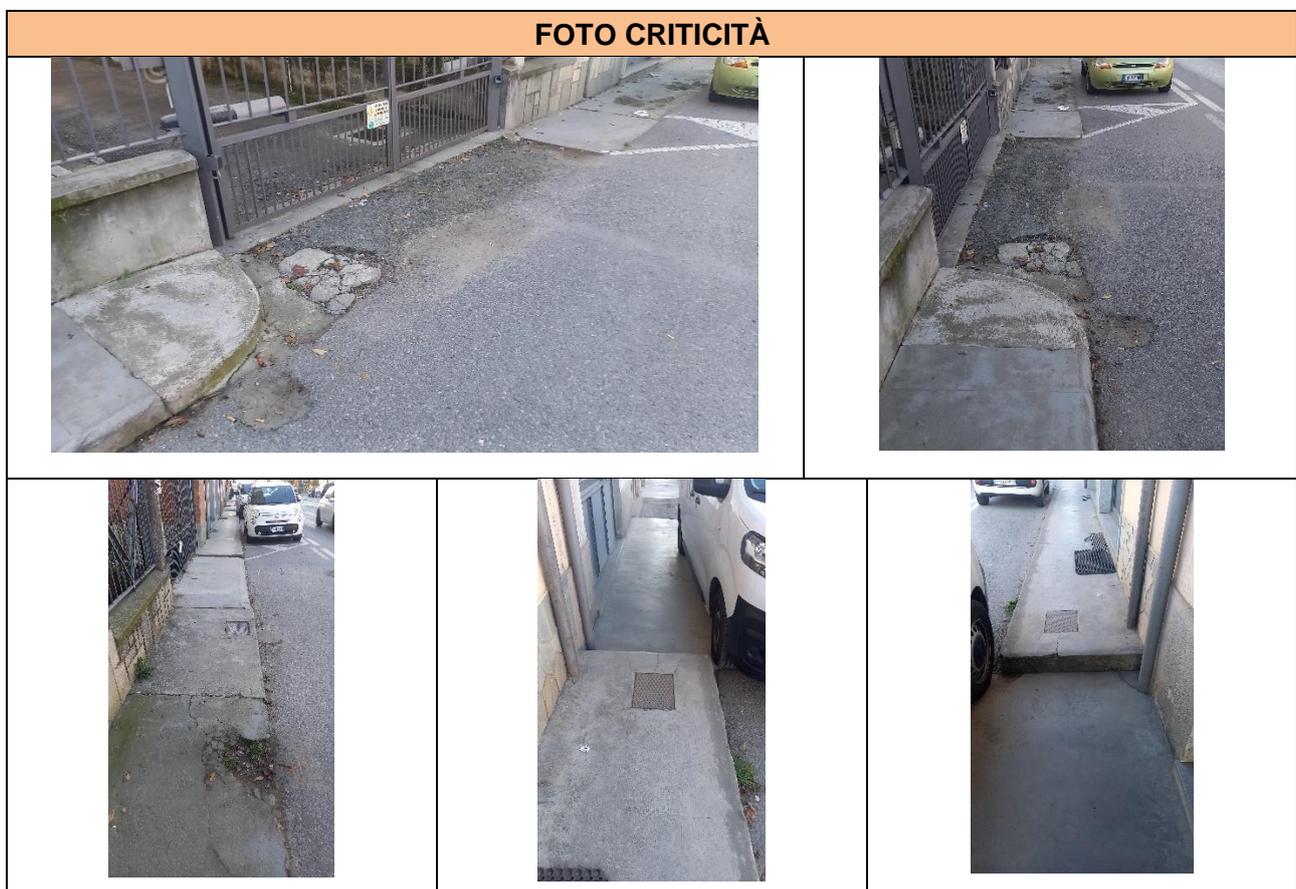
AU 18		SCHEDATURA SPAZI / PERCORSI PUBBLICI
n. 18.7	UBICAZIONE:	Via Circonvallazione – Via Don Bosco – C.so Einaudi (area artigianale)
	TIPOLOGIA CRITICITA':	Percorso pedonale e passi carraio inadeguato con dislivello causato da gradino di 2.5/20 cm con sconnessioni, deformazioni della pavimentazione esistente.
	DESTINAZIONE D'USO:	Percorso pedonale inadeguato Via Circonvallazione (lato direzione Cuneo)

A. RAGGIUNGIBILITÀ - ORIENTAMENTO		
	SÌ	NO
Parcheggi per disabili	X	
Segnaletica verticale	X	
Segnaletica orizzontale	X	
Parcheggio raccordato a percorso pedonale		X
Fermata mezzi pubblici nelle vicinanze		X
Pavimentazione tattile		X
Segnaletica acustica		X
NOTE		
B. CARATTERISTICHE		
	SÌ	NO
Pavimentazione compatta e antisdrucchiolevole	X	
Segnaletica chiara e leggibile	X	
Dimensioni adeguate	X	
Raccordi adeguati		X
Pavimentazione tattile		X
Ostacoli		X
Corrimano		X
NOTE		
Percorso pedonale con dislivello causato da gradino di 2.5/20 cm, e deformazioni della pavimentazione esistente

Raccordo del percorso attraverso la creazione, con riporto di materiale, di una rampa di lunghezza sufficiente ad ottenere una pendenza non superiore al 5% e di larghezza pari alla larghezza del pedonale. Qualora la rampa sia proposta sulla direttrice del pedonale la cui larghezza dello stesso risulti superiore a cm.200, questa sarà comunque di larghezza non inferiore a cm.120.

Adeguamento della pavimentazione dissestata tramite demolizione e rifacimento del pavimento in cls con sostituzione di parte di essa, con finitura tale da rendere il piano di calpestio perfettamente complanare e raccordato adeguatamente alla pavimentazione esistente.

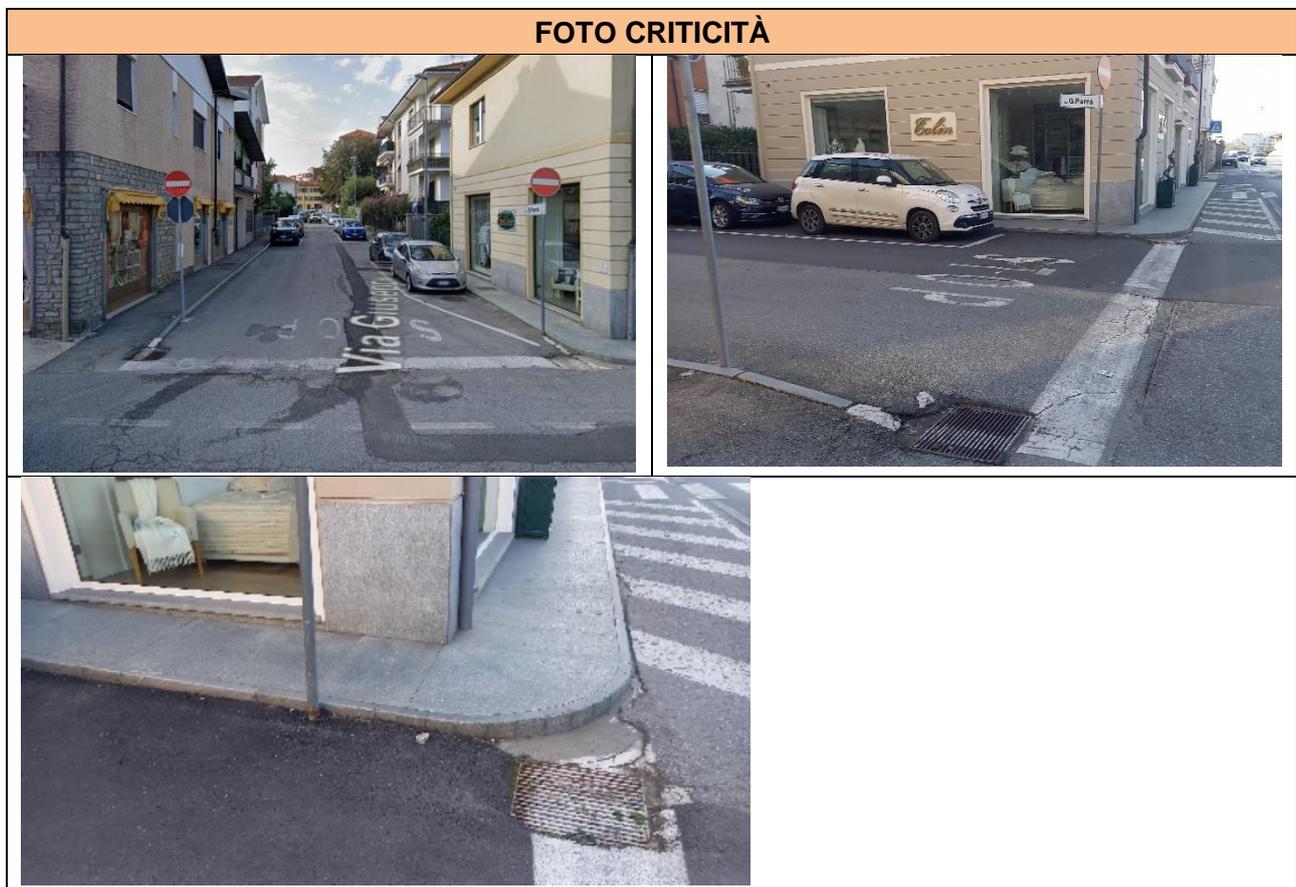
AU 18	SCHEDATURA SPAZI / PERCORSI PUBBLICI	
n. 18.8	UBICAZIONE:	Via Circonvallazione – Via Don Bosco – C.so Einaudi (area artigianale)
	TIPOLOGIA CRITICITA':	Assenza di attraversamenti pedonali con dislivello causato da gradino di 2.5/20 cm di raccordo al marciapiede esistenti incrocio Via Giuseppe Parrà
	DESTINAZIONE D'USO:	Attraversamento percorso pedonale Via Giuseppe Parrà

A. RAGGIUNGIBILITÀ - ORIENTAMENTO		
	SÌ	NO
Parcheggi per disabili	X	
Segnaletica verticale	X	
Segnaletica orizzontale	X	
Parcheggio raccordato a percorso pedonale		X
Fermata mezzi pubblici nelle vicinanze		X
Pavimentazione tattile		X
Segnaletica acustica		X
NOTE		
B. CARATTERISTICHE		
	SÌ	NO
Pavimentazione compatta e antisdrucchiolevole		X
Segnaletica chiara e leggibile		X
Dimensioni adeguate		X
Raccordi adeguati		X
Pavimentazione tattile		X
Ostacoli		X
Corrimano		X
NOTE		
Assenza di attraversamenti pedonali con dislivello causato da gradino di 2.5/20 cm di raccordo al marciapiede esistenti incrocio Via Giuseppe Parrà

Esecuzione di attraversamenti pedonali, evidenziati sulla carreggiata mediante zebraure con strisce bianche parallele alla direzione di marcia dei veicoli, di lunghezza non inferiore a 2,50 m, sulle strade locali e su quelle urbane di quartiere, e a 4 m, sulle altre strade; la larghezza delle strisce e degli intervalli e' di 50 cm. La larghezza degli attraversamenti pedonali deve essere comunque commisurata al flusso del traffico pedonale.

Eliminazione del dislivello tramite asporto di materiale per raccordo dei percorsi pedonali realizzando rampe di pendenza preferibilmente non superiore al 5%.

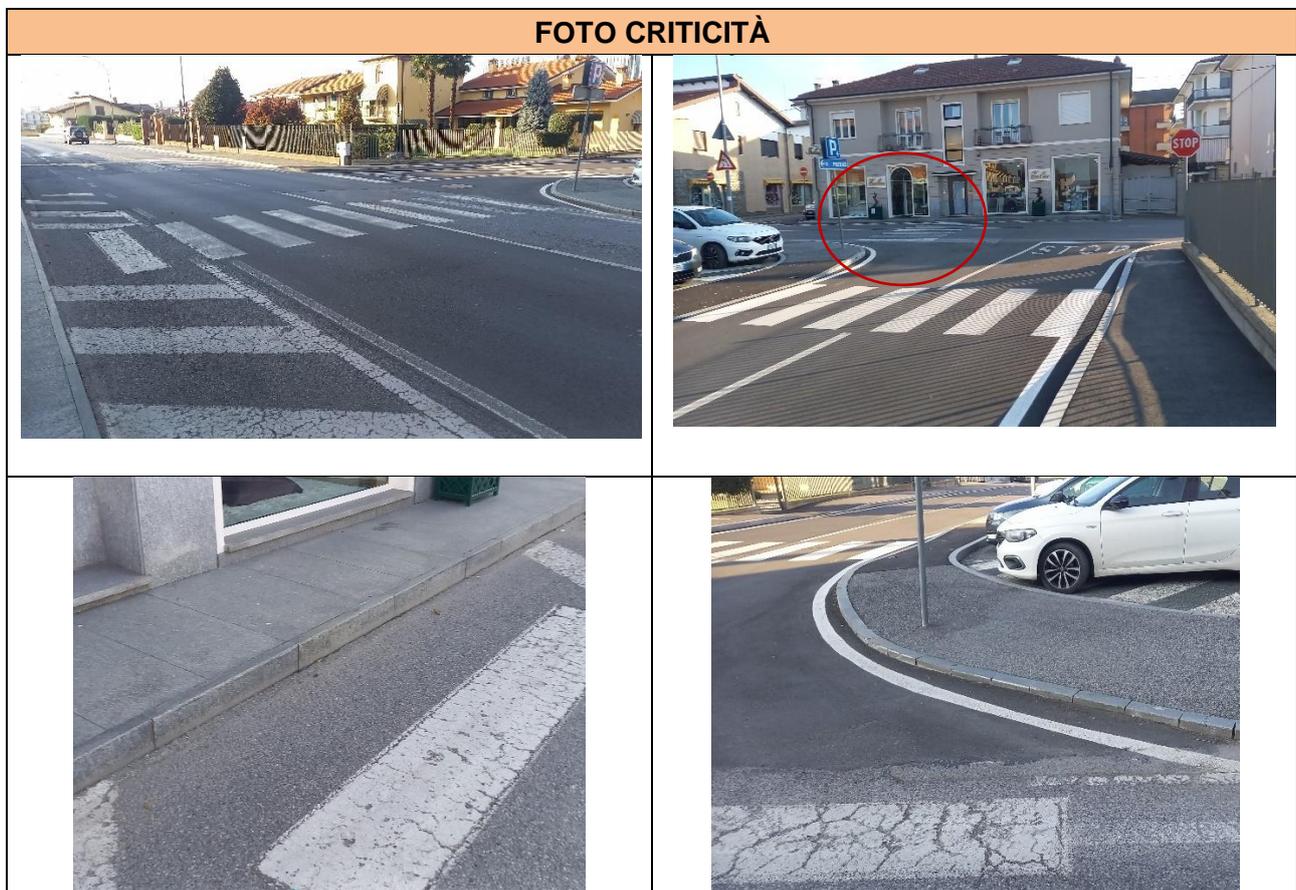
AU 18	SCHEDATURA SPAZI / PERCORSI PUBBLICI	
n. 18.9	UBICAZIONE:	Via Circonvallazione – Via Don Bosco – C.so Einaudi (area artigianale)
	TIPOLOGIA CRITICITA':	Attraversamento pedonale esistente a raso con dislivello causato da gradino di 2.5/20 cm da entrambi i lati.
	DESTINAZIONE D'USO:	Attraversamenti pedonale Via Circonvallazione incrocio Via cimitero

A. RAGGIUNGIBILITÀ - ORIENTAMENTO		
	SÌ	NO
Parcheggi per disabili	X	
Segnaletica verticale	X	
Segnaletica orizzontale	X	
Parcheggio raccordato a percorso pedonale		X
Fermata mezzi pubblici nelle vicinanze		X
Pavimentazione tattile		X
Segnaletica acustica		X
NOTE		
B. CARATTERISTICHE		
	SÌ	NO
Pavimentazione compatta e antisdrucchiolevole	X	
Segnaletica chiara e leggibile	X	
Dimensioni adeguate	X	
Raccordi adeguati		X
Pavimentazione tattile		X
Ostacoli		X
Corrimano		X
NOTE		
Attraversamento pedonale a raso esistente e dislivello causato da gradini di 2,5/20 cm, da entrambi i lati-attraversamenti pedonali esistenti non correttamente raccordati.

Eliminazione del dislivello tramite asporto di materiale per raccordo dei percorsi pedonali realizzando rampe di pendenza preferibilmente non superiore al 5%.

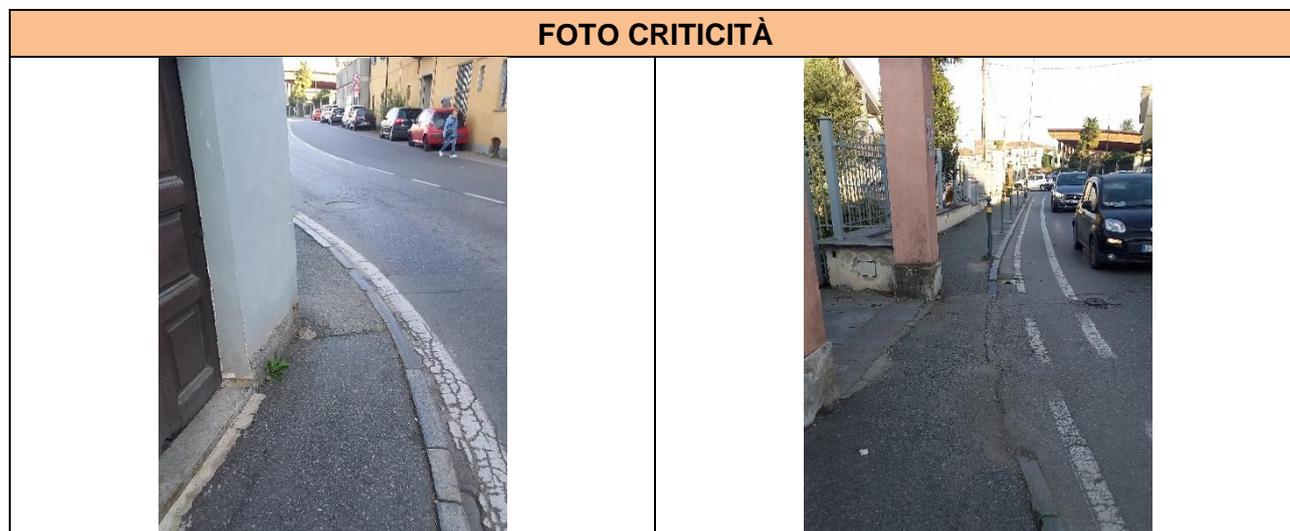
AU 18		SCHEDATURA SPAZI / PERCORSI PUBBLICI
n. 18.11-18.12	UBICAZIONE:	Via Circonvallazione – Via Don Bosco – C.so Einaudi (area artigianale)
	TIPOLOGIA CRITICITA':	Percorso pedonale con restringimenti Via Circonvallazione.
	DESTINAZIONE D'USO:	Percorso pedonale Via Circonvallazione incrocio Via Donaudi (Caserma Musso)

A. RAGGIUNGIBILITÀ - ORIENTAMENTO		
	SÌ	NO
Parcheggi per disabili	X	
Segnaletica verticale	X	
Segnaletica orizzontale	X	
Parcheggio raccordato a percorso pedonale		X
Fermata mezzi pubblici nelle vicinanze	X	
Pavimentazione tattile		X
Segnaletica acustica		X
NOTE		
B. CARATTERISTICHE		
	SÌ	NO
Pavimentazione compatta e antisdrucchiolevole	X	
Segnaletica chiara e leggibile	X	
Dimensioni adeguate		X
Raccordi adeguati		X
Pavimentazione tattile		X
Ostacoli		X
Corrimano		X
NOTE		
Ostacoli che restringono il percorso pedonale esistente.

GIUDIZIO COMPLESSIVO SUL LIVELLO DI ACCESSIBILITÀ					
LEGENDA	4	Accessibile in autonomia		Categoria	Punteggio
	3	Accessibile con difficoltà		Raggiungibilità	2
	2	Accessibile con accompagnatore		Caratteristiche	2
	1	Non accessibile		Media punteggio livello di accessibilità	2
CALCOLO LIVELLO DI PRIORITÀ					
					Punteggio
Spazio / percorso di interesse (valore 1 = alto; valore 2 = medio; valore 3 = basso)					1
Livello di accessibilità (da tabella sopra)					2
Spazio / percorso soggetto a interventi edilizi già programmati dalla P.A. (valore 1 a interventi non ancora programmati; valore 2 a interventi già programmati; valore 3 a interventi già realizzati)					1
Segnalazioni pervenute (da Amministrazione o portatori di interessi) (valore 1 a situazioni segnalate; valore 2 a situazioni non segnalate)					2
TOTALE PUNTEGGIO					6
INTERVENTI NECESSARI					
<u>Adeguamento del percorso pedonale per garantire un passaggio pedonale minimo pari a m. 1,00</u>

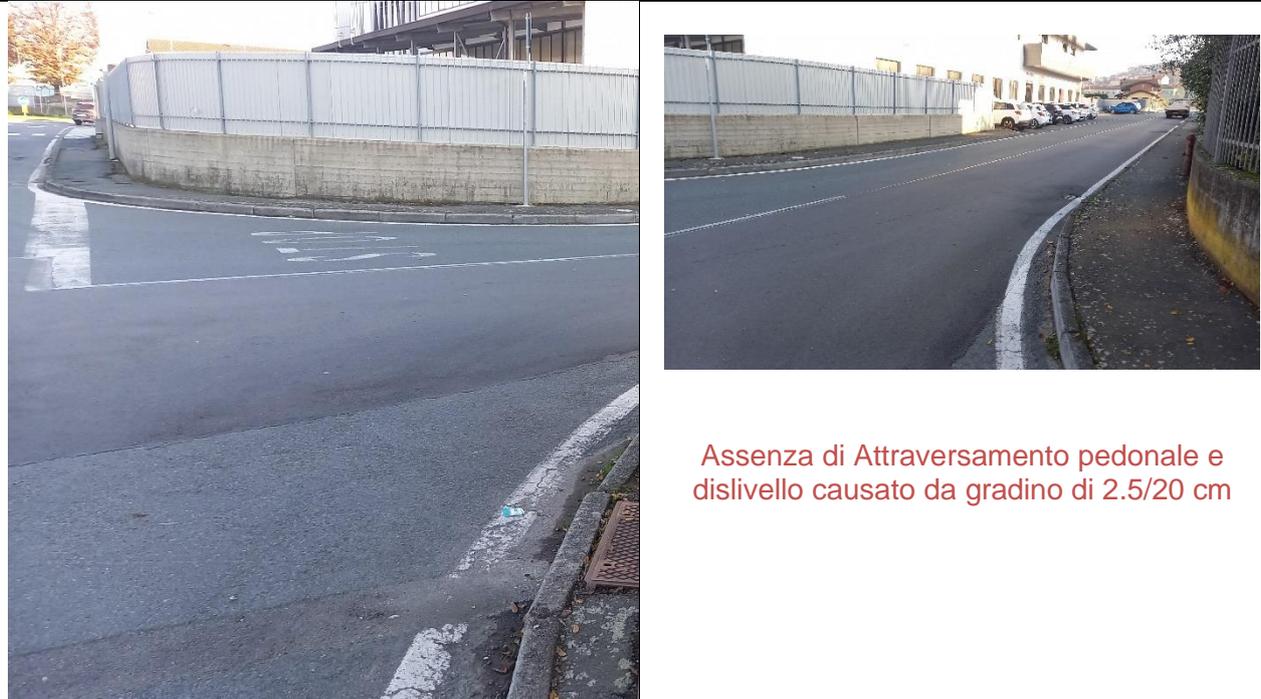
FOTO CRITICITÀ

AU 18		SCHEDATURA SPAZI / PERCORSI PUBBLICI
n. 18.16	UBICAZIONE:	Via Circonvallazione – Via Don Bosco – C.so Einaudi (area artigianale)
	TIPOLOGIA CRITICITA':	Assenza di attraversamenti pedonali con dislivello causato da gradino di 2.5/20 cm di raccordo ai marciapiedi esistenti incrocio Via Costamagna – C.so Einaudi
	DESTINAZIONE D'USO:	Attraversamento pedonale C.so Einaudi (area artigianale)

A. RAGGIUNGIBILITÀ - ORIENTAMENTO		
	SÌ	NO
Parcheggi per disabili	X	
Segnaletica verticale	X	
Segnaletica orizzontale	X	
Parcheggio raccordato a percorso pedonale		X
Fermata mezzi pubblici nelle vicinanze		X
Pavimentazione tattile		X
Segnaletica acustica		X
NOTE		
B. CARATTERISTICHE		
	SÌ	NO
Pavimentazione compatta e antisdrucchiolevole		X
Segnaletica chiara e leggibile		X
Dimensioni adeguate		X
Raccordi adeguati		X
Pavimentazione tattile		X
Ostacoli		X
Corrimano		X
NOTE		
Assenza di attraversamenti pedonali con dislivello causato da gradino di 2.5/20 cm di raccordo ai marciapiedi esistenti incrocio Via Costamagna – C.so Einaudi

<p>Assenza di Attraversamento pedonale e dislivello causato da gradino di 2.5/20 cm</p>

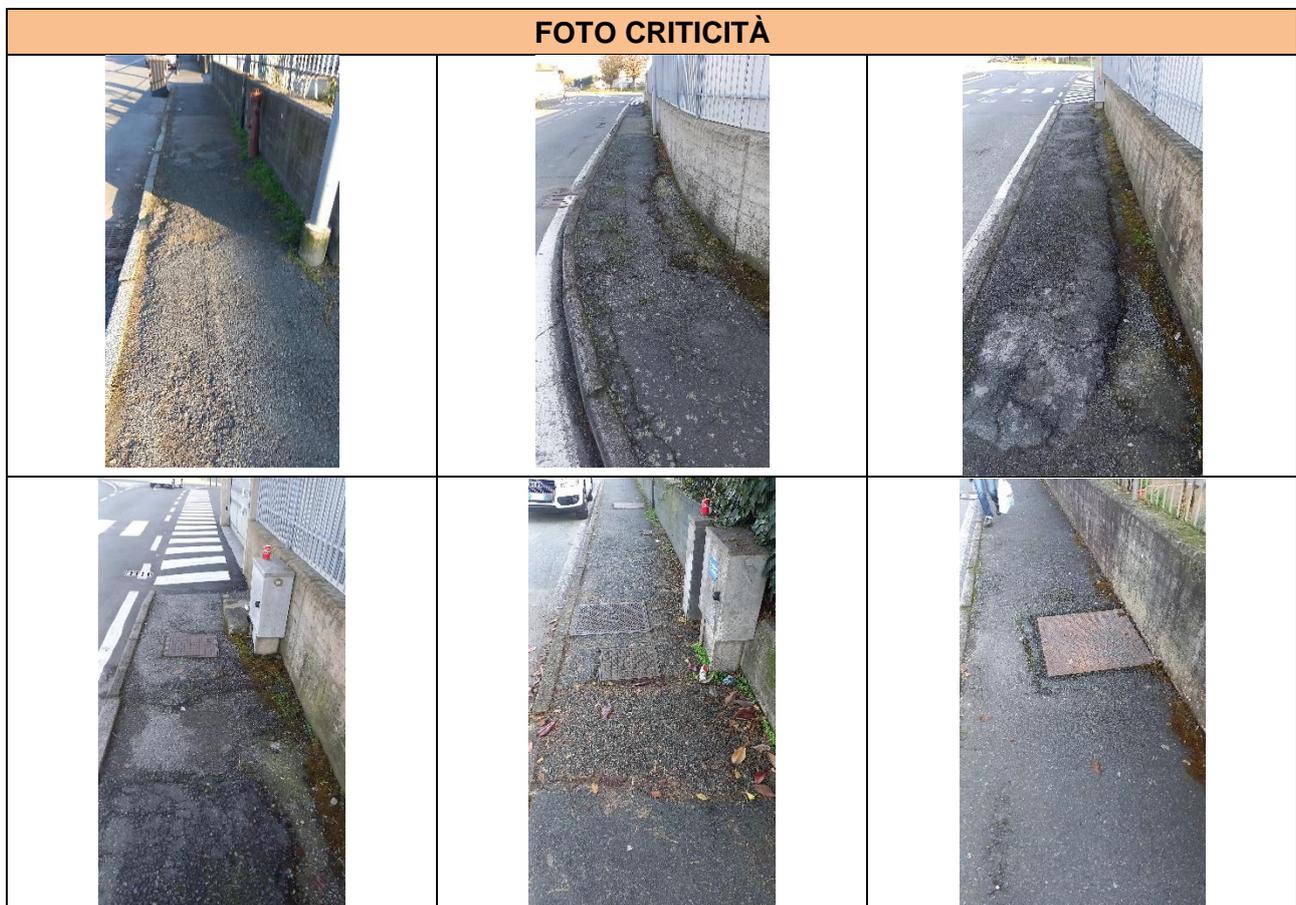
A. RAGGIUNGIBILITÀ - ORIENTAMENTO		
	SÌ	NO
Parcheggi per disabili	X	
Segnaletica verticale	X	
Segnaletica orizzontale	X	
Parcheggio raccordato a percorso pedonale		X
Fermata mezzi pubblici nelle vicinanze	X	
Pavimentazione tattile		X
Segnaletica acustica		X
NOTE		
B. CARATTERISTICHE		
	SÌ	NO
Pavimentazione compatta e antisdrucchiolevole		X
Segnaletica chiara e leggibile	X	
Dimensioni adeguate	X	
Raccordi adeguati	X	
Pavimentazione tattile		X
Ostacoli		X
Corrimano		X
NOTE		
Presenza di sconnessioni, deformazioni della pavimentazione esistente, presenza di essenze vegetative, assenza di porzioni di essa, pozzetti non perfettamente integrati nella pavimentazione.

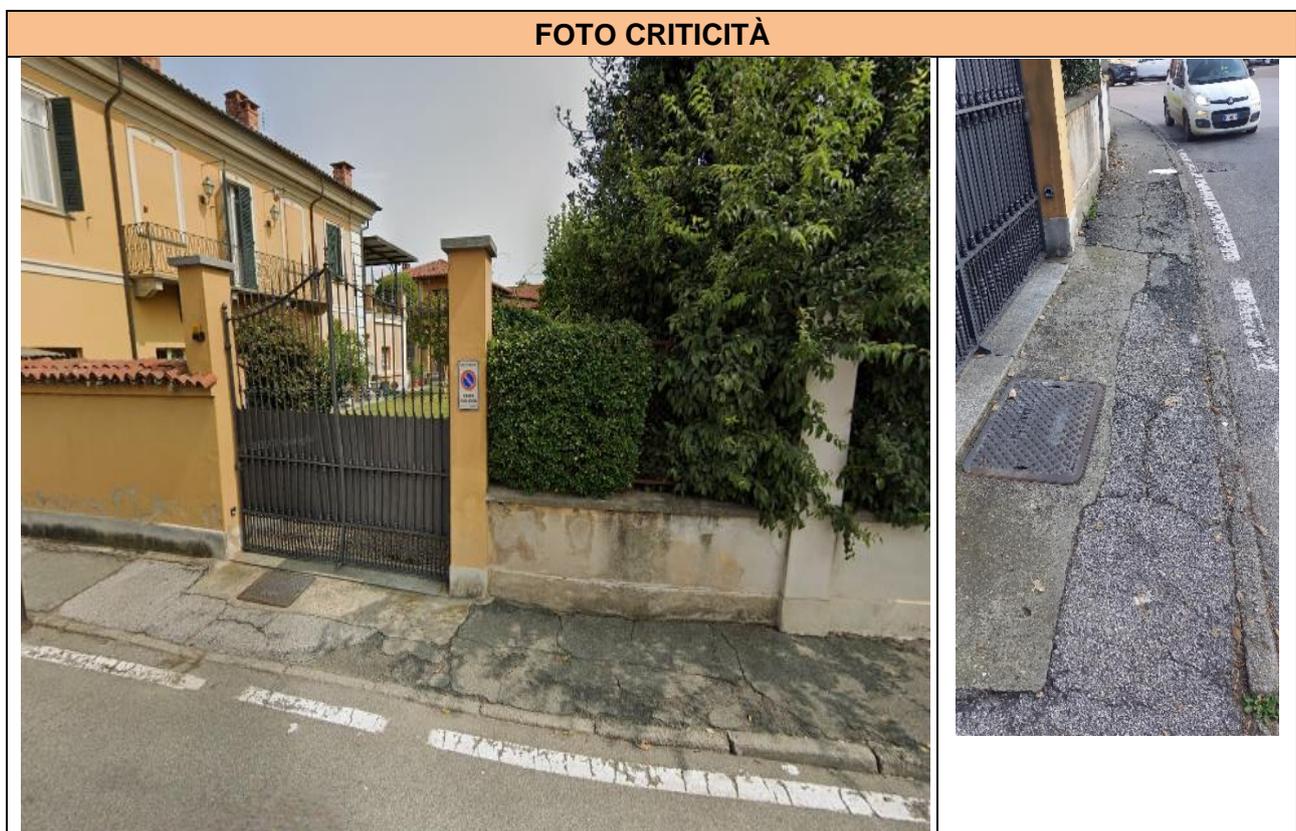
N. RAGGIUNGIBILITÀ - ORIENTAMENTO		
	SÌ	NO
Parcheggi per disabili	X	
Segnaletica verticale	X	
Segnaletica orizzontale	X	
Parcheggio raccordato a percorso pedonale	X	
Fermata mezzi pubblici nelle vicinanze		X
Pavimentazione tattile		X
Segnaletica acustica		X
NOTE		
O. CARATTERISTICHE		
	SÌ	NO
Pavimentazione compatta e antisdrucchiolevole		X
Segnaletica chiara e leggibile		X
Dimensioni adeguate	X	
Raccordi adeguati		X
Pavimentazione tattile		X
Ostacoli		X
Corrimano		X
NOTE		
Passo carraio inadeguato – scivolo con pendenza eccessiva, sconnessioni e deformazioni della pavimentazione esistente.

Adeguamento della pavimentazione dissestata tramite demolizione e rifacimento del tappetino d'usura o altro materiale lapideo con sostituzione di parte di essa, con finitura tale da rendere il piano di calpestio perfettamente complanare e raccordato adeguatamente alla pavimentazione esistente.

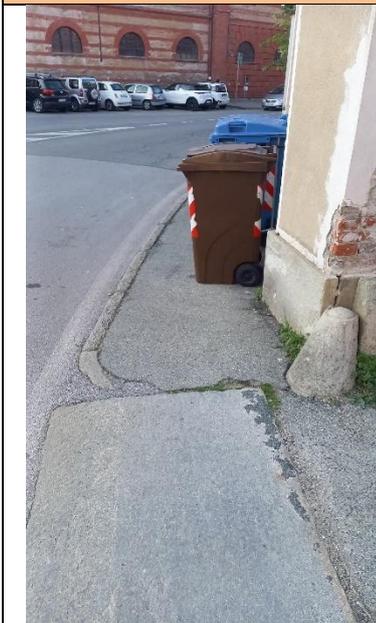
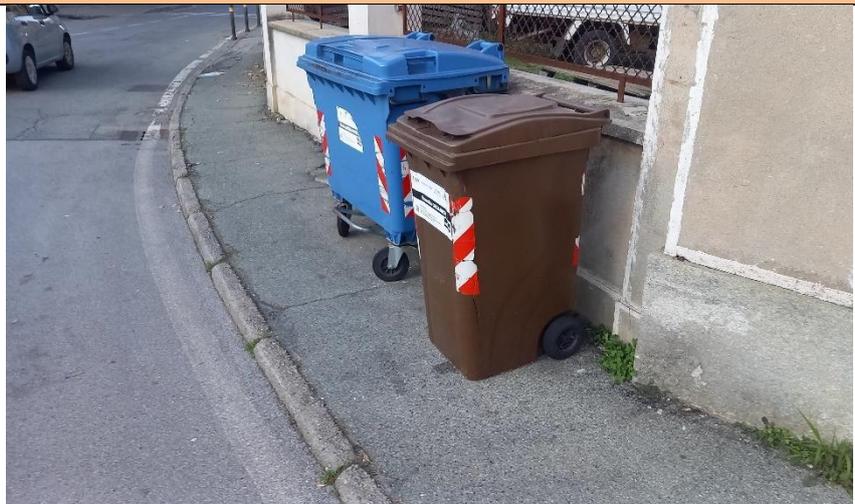
FOTO CRITICITÀ

AU 19	SCHEDATURA SPAZI / PERCORSI PUBBLICI	
n. 19.2	UBICAZIONE:	Via Donaudi
	TIPOLOGIA CRITICITA':	Percorso pedonale esistente con ostacolo costituito da cassonetti della raccolta differenziata.
	DESTINAZIONE D'USO:	Percorso pedonale Via Donaudi (lato scuola superiore Liceo)

A. RAGGIUNGIBILITÀ - ORIENTAMENTO		
	SÌ	NO
Parcheggi per disabili	X	
Segnaletica verticale	X	
Segnaletica orizzontale	X	
Parcheggio raccordato a percorso pedonale	X	
Fermata mezzi pubblici nelle vicinanze		X
Pavimentazione tattile		X
Segnaletica acustica		X
NOTE		
B. CARATTERISTICHE		
	SÌ	NO
Pavimentazione compatta e antisdrucciolevole	X	
Segnaletica chiara e leggibile	X	
Dimensioni adeguate	X	
Raccordi adeguati		X
Pavimentazione tattile		X
Ostacoli		X
Corrimano		X
NOTE		
Ostacolo lungo il percorso pedonale esistente.

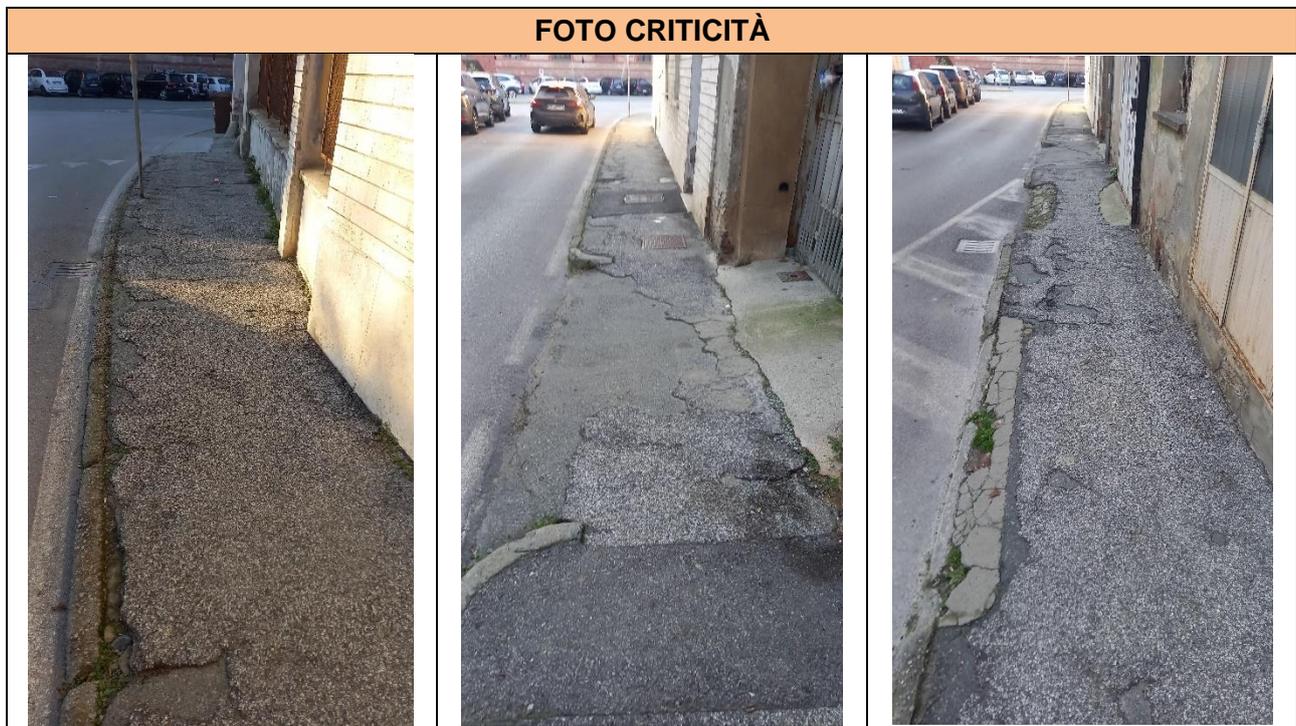
A. RAGGIUNGIBILITÀ - ORIENTAMENTO		
	SÌ	NO
Parcheggi per disabili	X	
Segnaletica verticale	X	
Segnaletica orizzontale	X	
Parcheggio raccordato a percorso pedonale	X	
Fermata mezzi pubblici nelle vicinanze		X
Pavimentazione tattile		X
Segnaletica acustica		X
NOTE		
B. CARATTERISTICHE		
	SÌ	NO
Pavimentazione compatta e antisdrucchiolevole		X
Segnaletica chiara e leggibile		X
Dimensioni adeguate	X	
Raccordi adeguati		X
Pavimentazione tattile		X
Ostacoli		X
Corrimano		X
NOTE		
Presenza di sconnessioni, buche isolate, deformazioni della pavimentazione esistente, assenza di porzioni di essa, tratto di marciapiede esistente mt 50,00

Adeguamento della pavimentazione dissestata tramite demolizione e rifacimento del tappetino d'usura o sostituzione di parte di essa, con finitura tale da rendere il piano di calpestio perfettamente complanare e raccordato adeguatamente alla pavimentazione esistente.

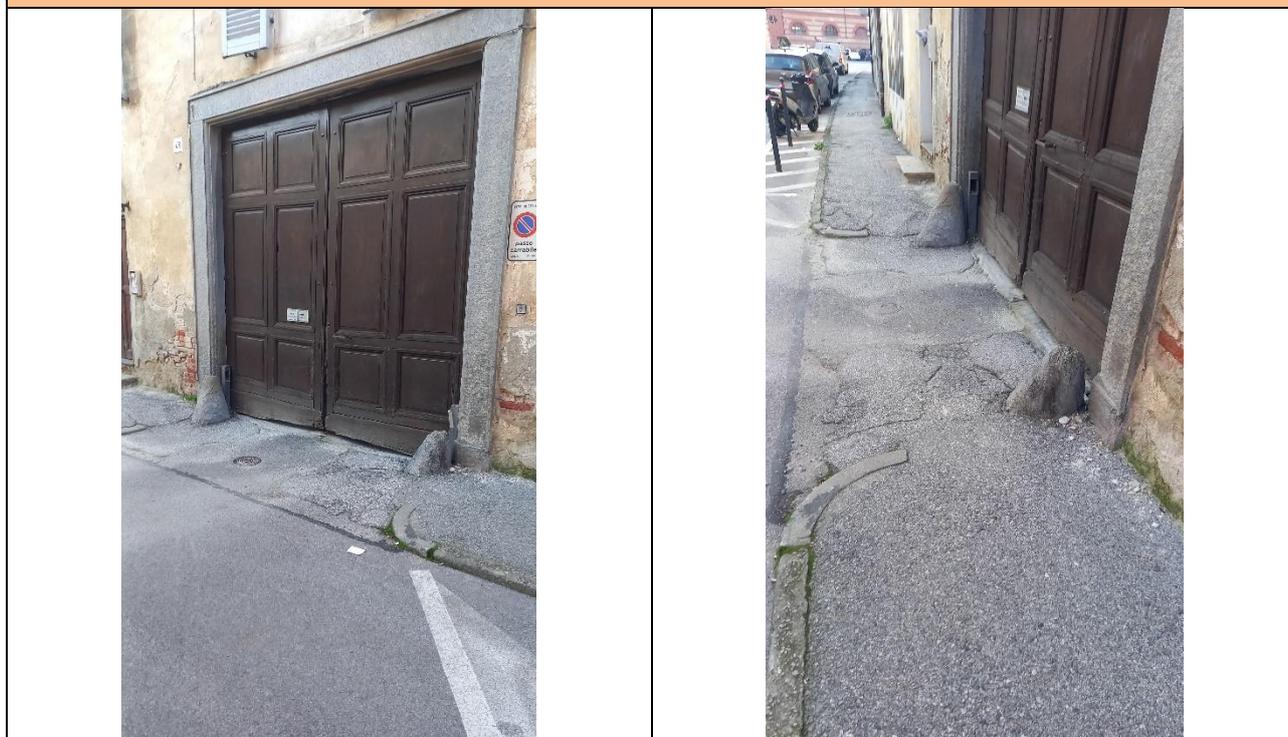
FOTO CRITICITÀ

AU 19	SCHEDATURA SPAZI / PERCORSI PUBBLICI	
n. 19.4	UBICAZIONE:	Via Donaudi
	TIPOLOGIA CRITICITA':	Passo carraio inadeguato – cordoli ed ostacoli a restringimento dello stesso
	DESTINAZIONE D'USO:	Percorso pedonale Via Donaudi (Lato Scuola superiore Liceo)

A. RAGGIUNGIBILITÀ - ORIENTAMENTO		
	SÌ	NO
Parcheggi per disabili	X	
Segnaletica verticale	X	
Segnaletica orizzontale	X	
Parcheggio raccordato a percorso pedonale	X	
Fermata mezzi pubblici nelle vicinanze		X
Pavimentazione tattile		X
Segnaletica acustica		X
NOTE		
B. CARATTERISTICHE		
	SÌ	NO
Pavimentazione compatta e antisdrucciolevole		X
Segnaletica chiara e leggibile		X
Dimensioni adeguate	X	
Raccordi adeguati		X
Pavimentazione tattile		X
Ostacoli		X
Corrimano		X
NOTE		
Larghezza passo carraio inadeguato per il percorso pedonale, ostacoli e cordoli a restringimento.

Adeguamento della pavimentazione dissestata tramite demolizione e rifacimento del tappetino d'usura o sostituzione di parte di essa, con finitura tale da rendere il piano di calpestio perfettamente complanare e raccordato adeguatamente alla pavimentazione esistente.

Adeguamento passo carraio tramite realizzazione di marciapiede ribassato, abbassando in parte la quota del percorso esistente, in modo da ottenere un doppio piano inclinato, perpendicolare al senso di marcia e la cui pendenza non supera il 5%. Il manufatto è completo di elemento di raccordo per l'attraversamento dei veicoli (pendenza minima del 15%); la porzione di percorso orizzontale, utile per i pedoni, deve essere di larghezza minima 120 cm.

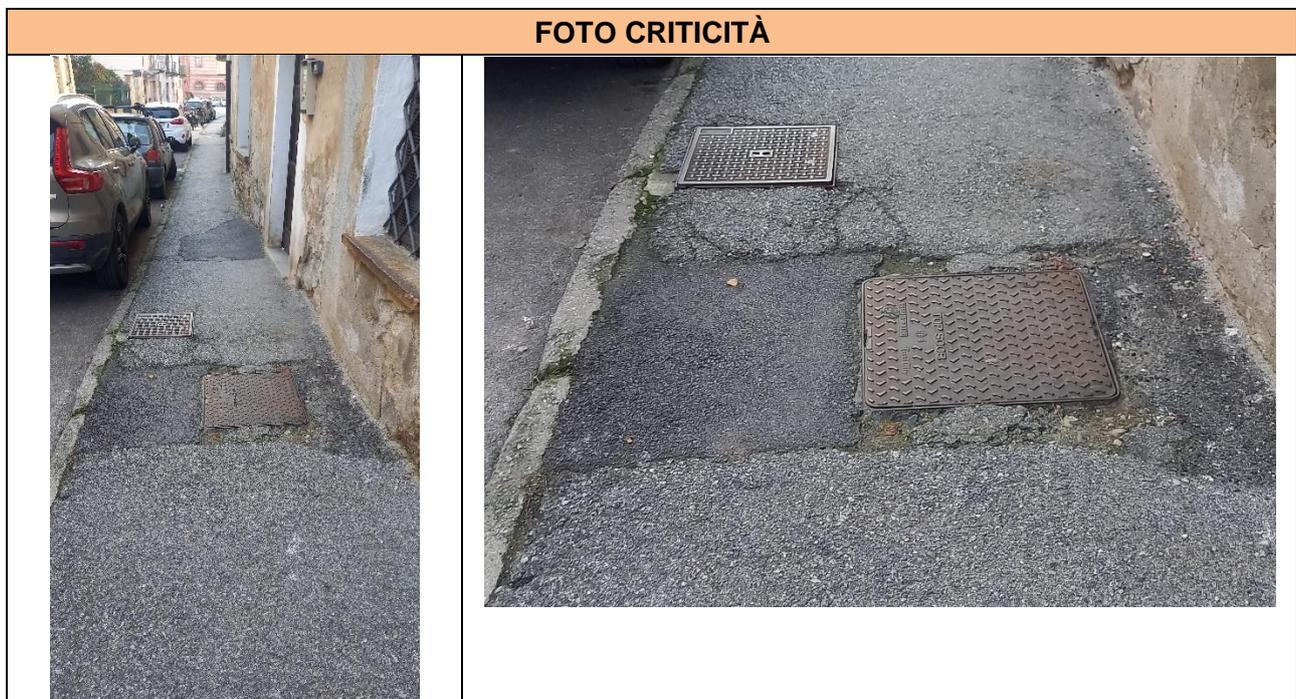
AU 19	SCHEDATURA SPAZI / PERCORSI PUBBLICI	
n. 19.5	UBICAZIONE:	Via Donaudi
	TIPOLOGIA CRITICITA':	Presenza di pozzetti non ottimamente integrati nella pavimentazione.
	DESTINAZIONE D'USO:	Percorso pedonale Via Donaudi (Lato Scuola superiore Liceo)

A. RAGGIUNGIBILITÀ - ORIENTAMENTO		
	SÌ	NO
Parcheggi per disabili	X	
Segnaletica verticale	X	
Segnaletica orizzontale	X	
Parcheggio raccordato a percorso pedonale	X	
Fermata mezzi pubblici nelle vicinanze		X
Pavimentazione tattile		X
Segnaletica acustica		X
NOTE		
B. CARATTERISTICHE		
	SÌ	NO
Pavimentazione compatta e antisdrucchiolevole		X
Segnaletica chiara e leggibile		X
Dimensioni adeguate	X	
Raccordi adeguati		X
Pavimentazione tattile		X
Ostacoli		X
Corrimano		X
NOTE		
Presenza di pozzetti non ottimamente integrati nella pavimentazione.

GIUDIZIO COMPLESSIVO SUL LIVELLO DI ACCESSIBILITÀ					
LEGENDA	4	Accessibile in autonomia		Categoria	Punteggio
	3	Accessibile con difficoltà		Raggiungibilità	3
	2	Accessibile con accompagnatore		Caratteristiche	3
	1	Non accessibile		Media punteggio livello di accessibilità	3
CALCOLO LIVELLO DI PRIORITÀ					
					Punteggio
Spazio / percorso di interesse (valore 1 = alto; valore 2 = medio; valore 3 = basso)					1
Livello di accessibilità (da tabella sopra)					3
Spazio / percorso soggetto a interventi edilizi già programmati dalla P.A. (valore 1 a interventi non ancora programmati; valore 2 a interventi già programmati; valore 3 a interventi già realizzati)					1
Segnalazioni pervenute (da Amministrazione o portatori di interessi) (valore 1 a situazioni segnalate; valore 2 a situazioni non segnalate)					1
TOTALE PUNTEGGIO					6
INTERVENTI NECESSARI					
<p>Adeguamento tramite asporto della pavimentazione esistente e <u>riposizionamento del manufatto a quota (chiusino) adeguata alla pavimentazione circostante, realizzazione raccordo con stesura del tappetino d'usura tale da rendere il piano di calpestio perfettamente planare.</u></p> <p>ESEMPIO</p> <div style="display: flex; align-items: flex-start;"> <div style="flex: 1;">

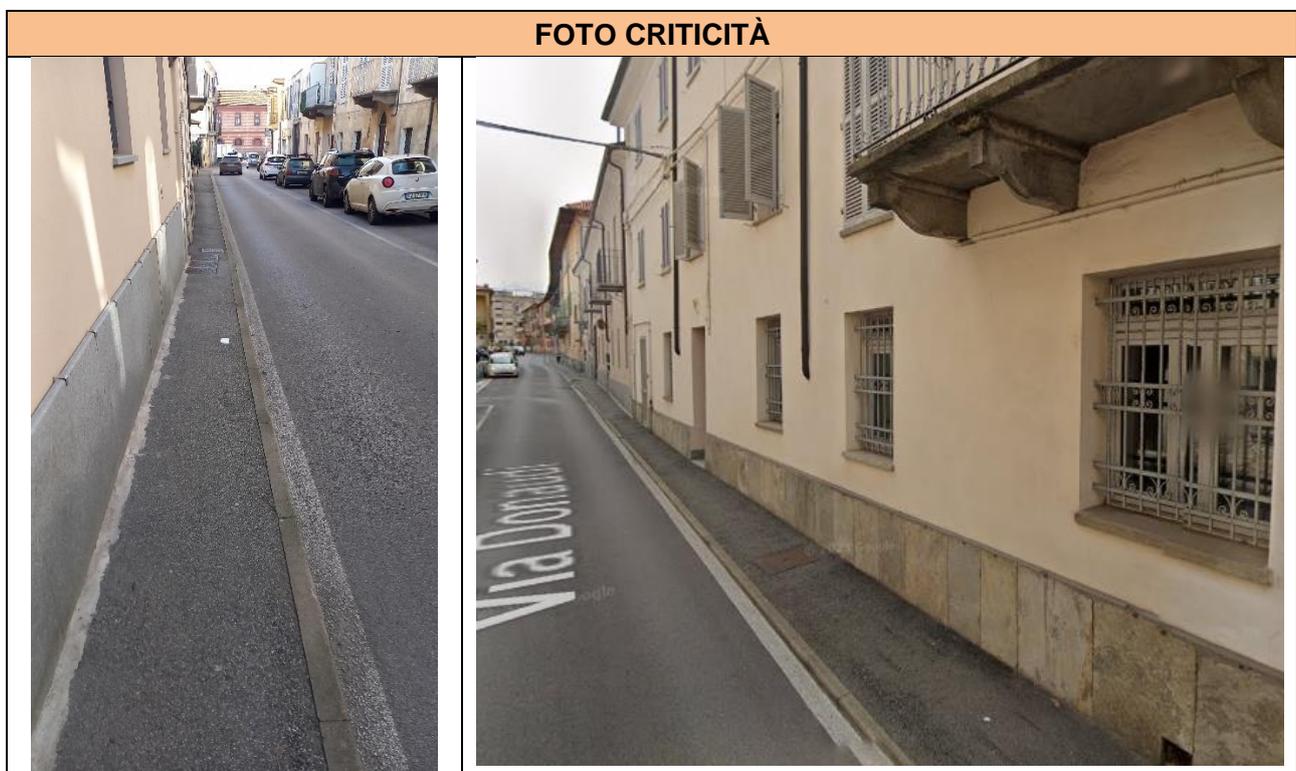
AU 19	SCHEDATURA SPAZI / PERCORSI PUBBLICI	
n. 19.6	UBICAZIONE:	Via Donaudi
	TIPOLOGIA CRITICITA':	Percorso pedonale non accessibile – Tratto di marciapiede rialzato esistente dimensioni inadeguate (sottodimensionato).
	DESTINAZIONE D'USO:	Percorso pedonale Via Donaudi (Lato civici dispari da 41-43)

A. RAGGIUNGIBILITÀ - ORIENTAMENTO		
	SÌ	NO
Parcheggi per disabili	X	
Segnaletica verticale	X	
Segnaletica orizzontale	X	
Parcheggio raccordato a percorso pedonale	X	
Fermata mezzi pubblici nelle vicinanze		X
Pavimentazione tattile		X
Segnaletica acustica		X
NOTE		
B. CARATTERISTICHE		
	SÌ	NO
Pavimentazione compatta e antisdrucchiolevole	X	
Segnaletica chiara e leggibile		X
Dimensioni adeguate		X
Raccordi adeguati		X
Pavimentazione tattile		X
Ostacoli		X
Corrimano		X
NOTE		
Assenza di percorso accessibile – tratto di marciapiede rialzato esistente dimensioni inadeguate (sottodimensionato). lunghezza intervento circa mt 40,00

GIUDIZIO COMPLESSIVO SUL LIVELLO DI ACCESSIBILITÀ					
LEGENDA	4	Accessibile in autonomia		Categoria	Punteggio
	3	Accessibile con difficoltà		Raggiungibilità	1
	2	Accessibile con accompagnatore		Caratteristiche	1
	1	Non accessibile		Media punteggio livello di accessibilità	1
CALCOLO LIVELLO DI PRIORITÀ					
					Punteggio
Spazio / percorso di interesse (valore 1 = alto; valore 2 = medio; valore 3 = basso)					1
Livello di accessibilità (da tabella sopra)					1
Spazio / percorso soggetto a interventi edilizi già programmati dalla P.A. (valore 1 a interventi non ancora programmati; valore 2 a interventi già programmati; valore 3 a interventi già realizzati)					1
Segnalazioni pervenute (da Amministrazione o portatori di interessi) (valore 1 a situazioni segnalate; valore 2 a situazioni non segnalate)					1
TOTALE PUNTEGGIO					4
INTERVENTI NECESSARI					
<p><u>Realizzazione a fianco del percorso esistente, di una nuova pavimentazione pedonale, identica alla preesistente, aumentando la larghezza complessiva del percorso. Per consentirne l'uso da parte di persone in carrozzina, la larghezza minima dovrà essere di cm. 100/120.</u></p> <p>La superficie calpestabile sarà compatta ed omogenea. Le fugature prive di risalti e non superiori a cm. 0,5. La pendenza trasversale nel suo complesso non dovrà superare l'1-2%.</p> <p>ESEMPIO</p>

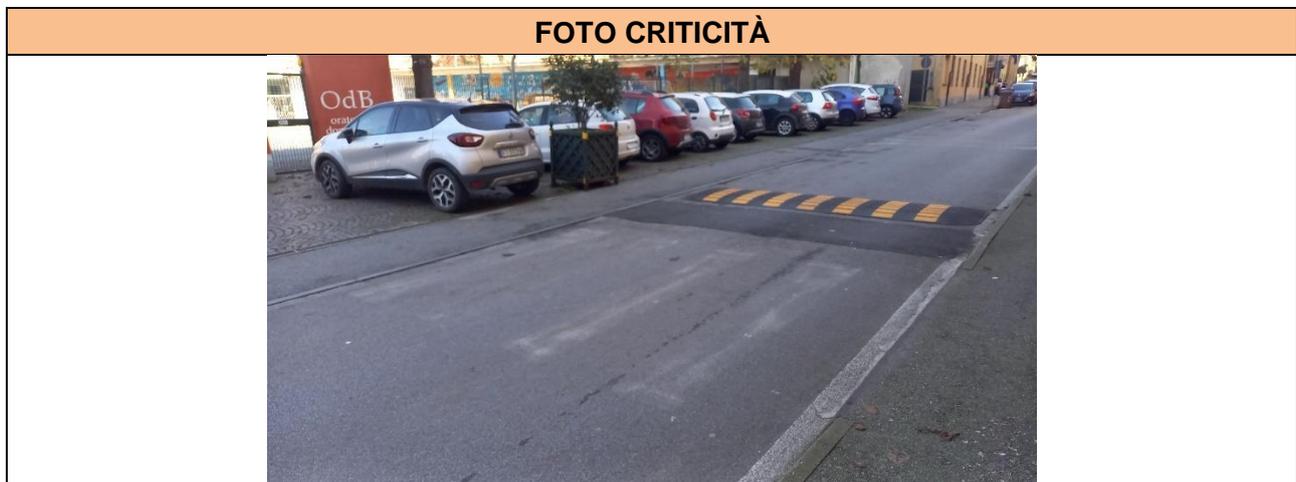
AU 19	SCHEDATURA SPAZI / PERCORSI PUBBLICI	
n. 19.7	UBICAZIONE:	Via Donaudi
	TIPOLOGIA CRITICITA':	Attraversamento pedonale inadeguato rovinato poco visibile.
	DESTINAZIONE D'USO:	Attraversamento pedonale Via Donaudi (davanti a oratorio Don Bosco)

A. RAGGIUNGIBILITÀ - ORIENTAMENTO		
	SÌ	NO
Parcheggi per disabili	X	
Segnaletica verticale	X	
Segnaletica orizzontale	X	
Parcheggio raccordato a percorso pedonale	X	
Fermata mezzi pubblici nelle vicinanze		X
Pavimentazione tattile		X
Segnaletica acustica		X
NOTE		
B. CARATTERISTICHE		
	SÌ	NO
Pavimentazione compatta e antisdrucchiolevole	X	
Segnaletica chiara e leggibile		X
Dimensioni adeguate	X	
Raccordi adeguati	X	
Pavimentazione tattile		X
Ostacoli		X
Corrimano		X
NOTE		
Attraversamento pedonale inadeguato rovinato poco visibile.

GIUDIZIO COMPLESSIVO SUL LIVELLO DI ACCESSIBILITÀ					
LEGENDA	4	Accessibile in autonomia		Categoria	Punteggio
	3	Accessibile con difficoltà		Raggiungibilità	3
	2	Accessibile con accompagnatore		Caratteristiche	3
	1	Non accessibile		Media punteggio livello di accessibilità	3
CALCOLO LIVELLO DI PRIORITÀ					
					Punteggio
Spazio / percorso di interesse (valore 1 = alto; valore 2 = medio; valore 3 = basso)					1
Livello di accessibilità (da tabella sopra)					3
Spazio / percorso soggetto a interventi edilizi già programmati dalla P.A. (valore 1 a interventi non ancora programmati; valore 2 a interventi già programmati; valore 3 a interventi già realizzati)					1
Segnalazioni pervenute (da Amministrazione o portatori di interessi) (valore 1 a situazioni segnalate; valore 2 a situazioni non segnalate)					2
TOTALE PUNTEGGIO					7
INTERVENTI NECESSARI					
<p>Riverniciatura di attraversamento pedonale a raso, tramite adeguamento dei raccordi al percorso pedonale esistente ad evidenziare la delimitazione tra sede pedonale e carrabile, realizzazione di zebraure di larghezza minima 250 cm. La pavimentazione utilizzata nell'attraversamento sarà la medesima già presente.</p> <p>ESEMPIO</p>

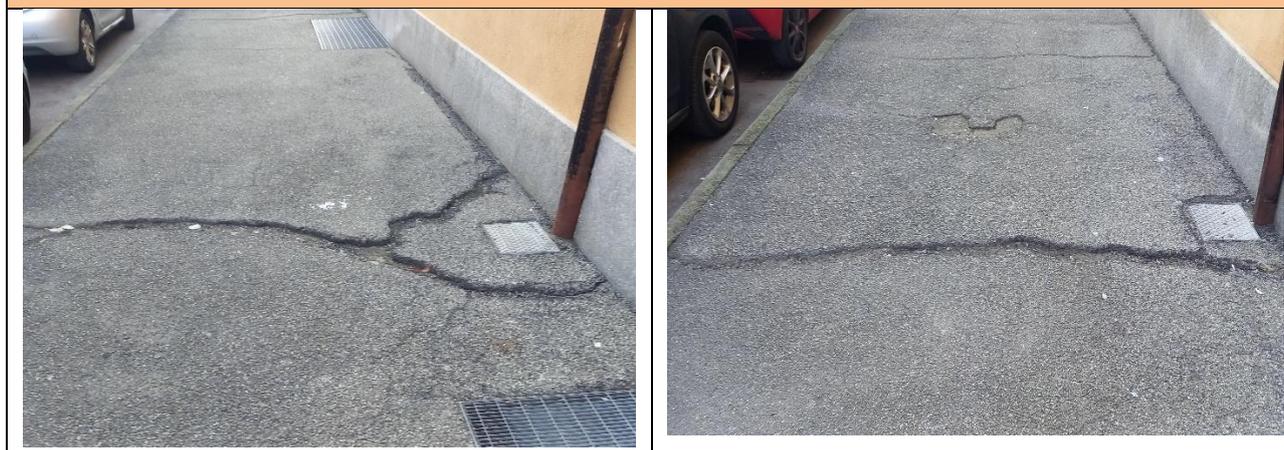
FOTO CRITICITÀ

AU 19	SCHEDATURA SPAZI / PERCORSI PUBBLICI	
n. 19.8	UBICAZIONE:	Via Donaudi
	TIPOLOGIA CRITICITA':	Percorso pedonale con sconnesioni generalizzata della pavimentazione
	DESTINAZIONE D'USO:	Percorso pedonale Via Donaudi (davanti Scuola superiore Liceo)

A. RAGGIUNGIBILITÀ - ORIENTAMENTO		
	SÌ	NO
Parcheggi per disabili	X	
Segnaletica verticale	X	
Segnaletica orizzontale	X	
Parcheggio raccordato a percorso pedonale	X	
Fermata mezzi pubblici nelle vicinanze		X
Pavimentazione tattile		X
Segnaletica acustica		X
NOTE		
B. CARATTERISTICHE		
	SÌ	NO
Pavimentazione compatta e antisdrucchiolevole		X
Segnaletica chiara e leggibile		X
Dimensioni adeguate	X	
Raccordi adeguati		X
Pavimentazione tattile		X
Ostacoli		X
Corrimano		X
NOTE		
Presenza di sconnessioni, buche isolate, deformazioni della pavimentazione esistente, assenza di porzioni di essa.

GIUDIZIO COMPLESSIVO SUL LIVELLO DI ACCESSIBILITÀ					
LEGENDA	4	Accessibile in autonomia		Categoria	Punteggio
	3	Accessibile con difficoltà		Raggiungibilità	3
	2	Accessibile con accompagnatore		Caratteristiche	3
	1	Non accessibile		Media punteggio livello di accessibilità	3
CALCOLO LIVELLO DI PRIORITÀ					
					Punteggio
Spazio / percorso di interesse (valore 1 = alto; valore 2 = medio; valore 3 = basso)					1
Livello di accessibilità (da tabella sopra)					3
Spazio / percorso soggetto a interventi edilizi già programmati dalla P.A. (valore 1 a interventi non ancora programmati; valore 2 a interventi già programmati; valore 3 a interventi già realizzati)					1
Segnalazioni pervenute (da Amministrazione o portatori di interessi) (valore 1 a situazioni segnalate; valore 2 a situazioni non segnalate)					1
TOTALE PUNTEGGIO					6
INTERVENTI NECESSARI					
<p>Adeguamento della pavimentazione dissestata tramite <u>demolizione e rifacimento del tappetino d'usura o sostituzione di parte di essa</u>, con finitura tale da rendere il piano di calpestio perfettamente complanare e raccordato adeguatamente alla pavimentazione esistente.</p> <p>ESEMPIO</p> <div style="display: flex; align-items: flex-start;"> <div style="flex: 1;">

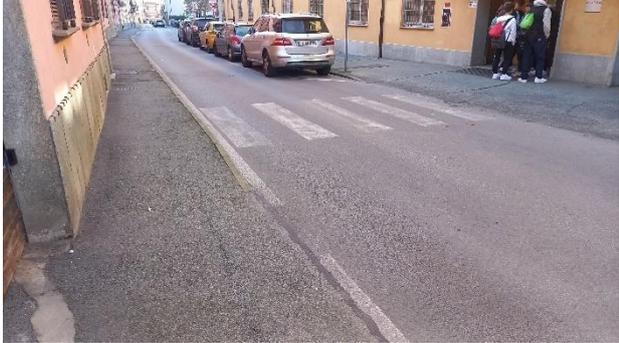
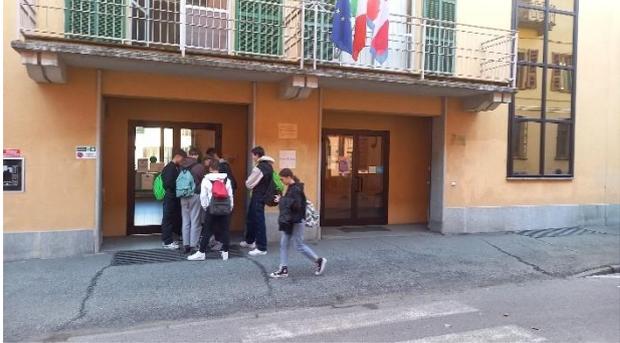
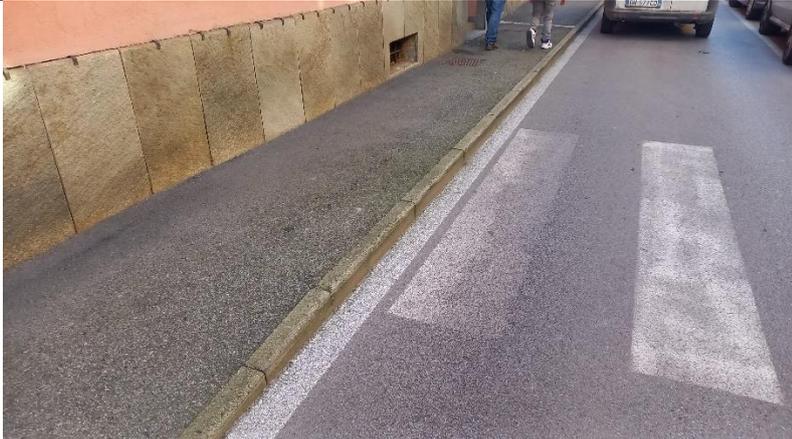
FOTO CRITICITÀ

AU 19	SCHEDATURA SPAZI / PERCORSI PUBBLICI	
n. 19.9	UBICAZIONE:	Via Donaudi
	TIPOLOGIA CRITICITA':	Attraversamento pedonale esistente a raso con dislivello causato da gradino di 2.5/20 cm
	DESTINAZIONE D'USO:	Attraversamento pedonale Via Donaudi (davanti Scuola superiore Liceo)

A. RAGGIUNGIBILITÀ - ORIENTAMENTO		
	SÌ	NO
Parcheggi per disabili	X	
Segnaletica verticale	X	
Segnaletica orizzontale	X	
Parcheggio raccordato a percorso pedonale		
Fermata mezzi pubblici nelle vicinanze		X
Pavimentazione tattile		X
Segnaletica acustica		X
NOTE		
B. CARATTERISTICHE		
	SÌ	NO
Pavimentazione compatta e antisdrucchiolante	X	
Segnaletica chiara e leggibile	X	
Dimensioni adeguate	X	
Raccordi adeguati		X
Pavimentazione tattile		X
Ostacoli		X
Corrimano		X
NOTE		
Attraversamento pedonale a raso con dislivello causato da gradini di 2,5/20 cm.

<div style="border: 1px solid black; padding: 5px; color: red;"> <p>dislivello causato da gradino di 2,5/20 cm</p> </div>

Eliminazione del dislivello tramite asporto di materiale per raccordo dei percorsi pedonali realizzando rampe di pendenza preferibilmente non superiore al 5%.

Riverniciatura di attraversamento pedonale a raso, tramite adeguamento dei raccordi al percorso pedonale esistente ad evidenziare la delimitazione tra sede pedonale e carrabile, realizzazione di zebraure di larghezza minima 250 cm. La pavimentazione utilizzata nell'attraversamento sarà la medesima già presente.
