Comune di Saluzzo

PIANO ELIMINAZIONE BARRIERE ARCHITETTONICHE

SCHEDATURE SPAZI e PERCORSI PUBBLICI

Tav. N. **4**

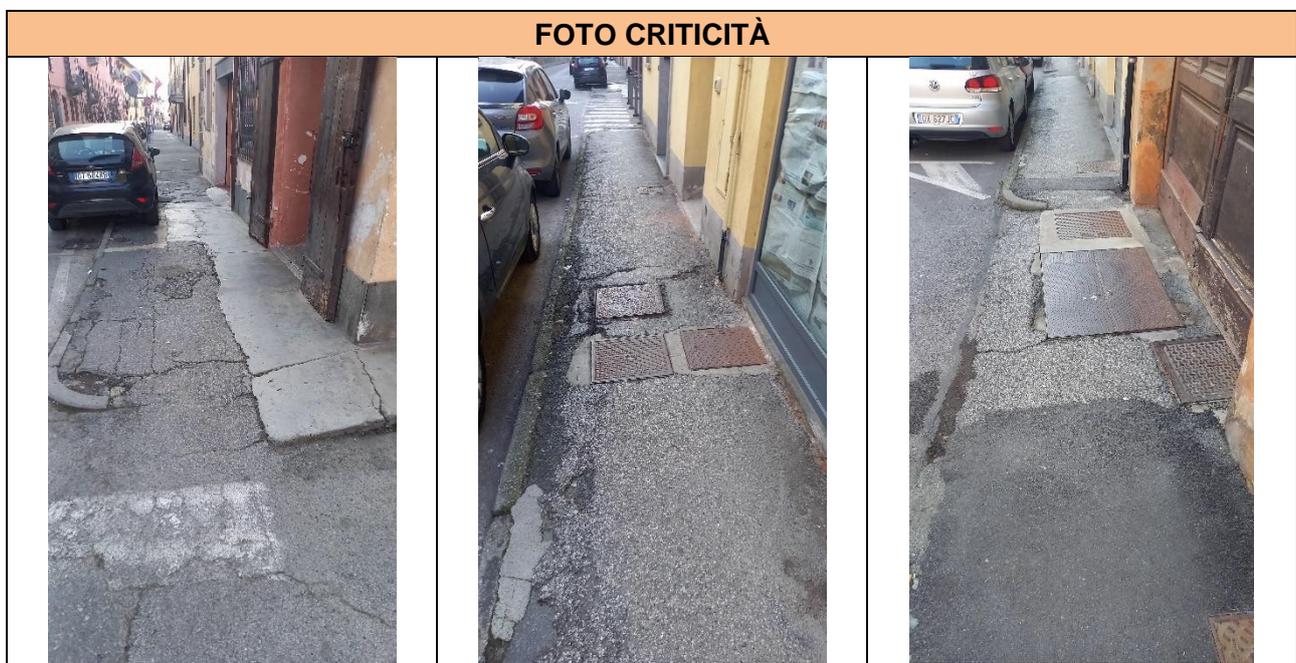
AU 19	SCHEDATURA SPAZI / PERCORSI PUBBLICI	
n. 19.10-19.11	UBICAZIONE:	Via Donaudi
	TIPOLOGIA CRITICITA':	Percorso pedonale con sconnesioni generalizzata della pavimentazione
	DESTINAZIONE D'USO:	Percorso pedonale Via Donaudi (davanti Scuola superiore Liceo)

A. RAGGIUNGIBILITÀ - ORIENTAMENTO		
	SÌ	NO
Parcheggi per disabili	X	
Segnaletica verticale	X	
Segnaletica orizzontale	X	
Parcheggio raccordato a percorso pedonale	X	
Fermata mezzi pubblici nelle vicinanze		X
Pavimentazione tattile		X
Segnaletica acustica		X
NOTE		
B. CARATTERISTICHE		
	SÌ	NO
Pavimentazione compatta e antisdrucchiolevole		X
Segnaletica chiara e leggibile		X
Dimensioni adeguate	X	
Raccordi adeguati		X
Pavimentazione tattile		X
Ostacoli		X
Corrimano		X
NOTE		
Presenza di sconnessioni, buche isolate, deformazioni della pavimentazione esistente, assenza di porzioni di essa, pozzetti non correttamente integrati nella pavimentazione

Adeguamento della pavimentazione dissestata tramite demolizione e rifacimento del tappetino d'usura o sostituzione di parte di essa, con finitura tale da rendere il piano di calpestio perfettamente complanare e raccordato adeguatamente alla pavimentazione esistente.

Adeguamento tramite asporto della pavimentazione esistente e riposizionamento del manufatto a quota (chiusino) adeguata alla pavimentazione circostante, realizzazione raccordo con stesura del tappetino d'usura tale da rendere il piano di calpestio perfettamente complanare.

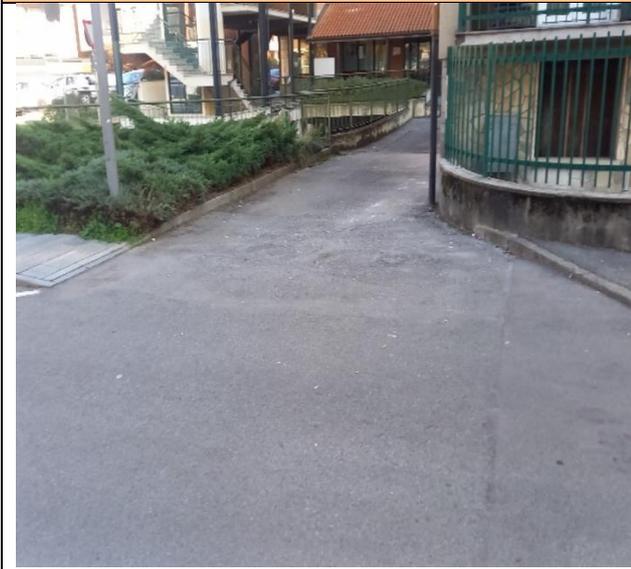
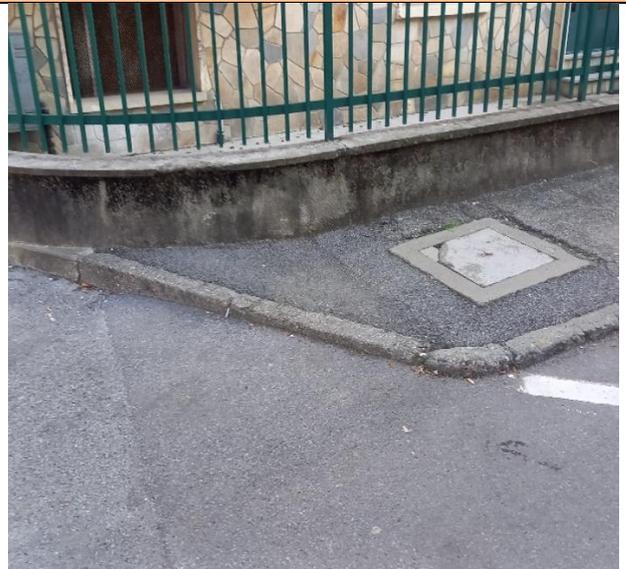
FOTO CRITICITÀ

AU 20	SCHEDATURA SPAZI / PERCORSI PUBBLICI	
n. 20.2	UBICAZIONE:	C.so Mazzini – Via della Resistenza – Via Marconi – Le Corti
	TIPOLOGIA CRITICITA':	Percorso pedonale con dislivello causato da gradino di 2.5/20 cm. che non garantisce continuità di percorso.
	DESTINAZIONE D'USO:	Percorso pedonale Via della Resistenza – Le Corti

A. RAGGIUNGIBILITÀ - ORIENTAMENTO		
	SÌ	NO
Parcheggi per disabili	X	
Segnaletica verticale	X	
Segnaletica orizzontale	X	
Parcheggio raccordato a percorso pedonale		X
Fermata mezzi pubblici nelle vicinanze		X
Pavimentazione tattile		X
Segnaletica acustica		X
NOTE		
B. CARATTERISTICHE		
	SÌ	NO
Pavimentazione compatta e antisdrucciolevole	X	
Segnaletica chiara e leggibile		X
Dimensioni adeguate		X
Raccordi adeguati		X
Pavimentazione tattile		X
Ostacoli		X
Corrimano		X
NOTE		
Percorso pedonale con dislivello causato da gradino di 2.5/20 cm. che non garantisce continuità di percorso.

GIUDIZIO COMPLESSIVO SUL LIVELLO DI ACCESSIBILITÀ					
LEGENDA	4	Accessibile in autonomia		Categoria	Punteggio
	3	Accessibile con difficoltà		Raggiungibilità	2
	2	Accessibile con accompagnatore		Caratteristiche	2
	1	Non accessibile		Media punteggio livello di accessibilità	2
CALCOLO LIVELLO DI PRIORITÀ					
					Punteggio
Spazio / percorso di interesse (valore 1 = alto; valore 2 = medio; valore 3 = basso)					1
Livello di accessibilità (da tabella sopra)					2
Spazio / percorso soggetto a interventi edilizi già programmati dalla P.A. (valore 1 a interventi non ancora programmati; valore 2 a interventi già programmati; valore 3 a interventi già realizzati)					1
Segnalazioni pervenute (da Amministrazione o portatori di interessi) (valore 1 a situazioni segnalate; valore 2 a situazioni non segnalate)					2
TOTALE PUNTEGGIO					6
INTERVENTI NECESSARI					
<p>Eliminazione del dislivello tramite asporto di materiale per raccordo dei percorsi pedonali realizzando rampe di pendenza preferibilmente non superiore al 5%.</p> <p>ESEMPIO</p>

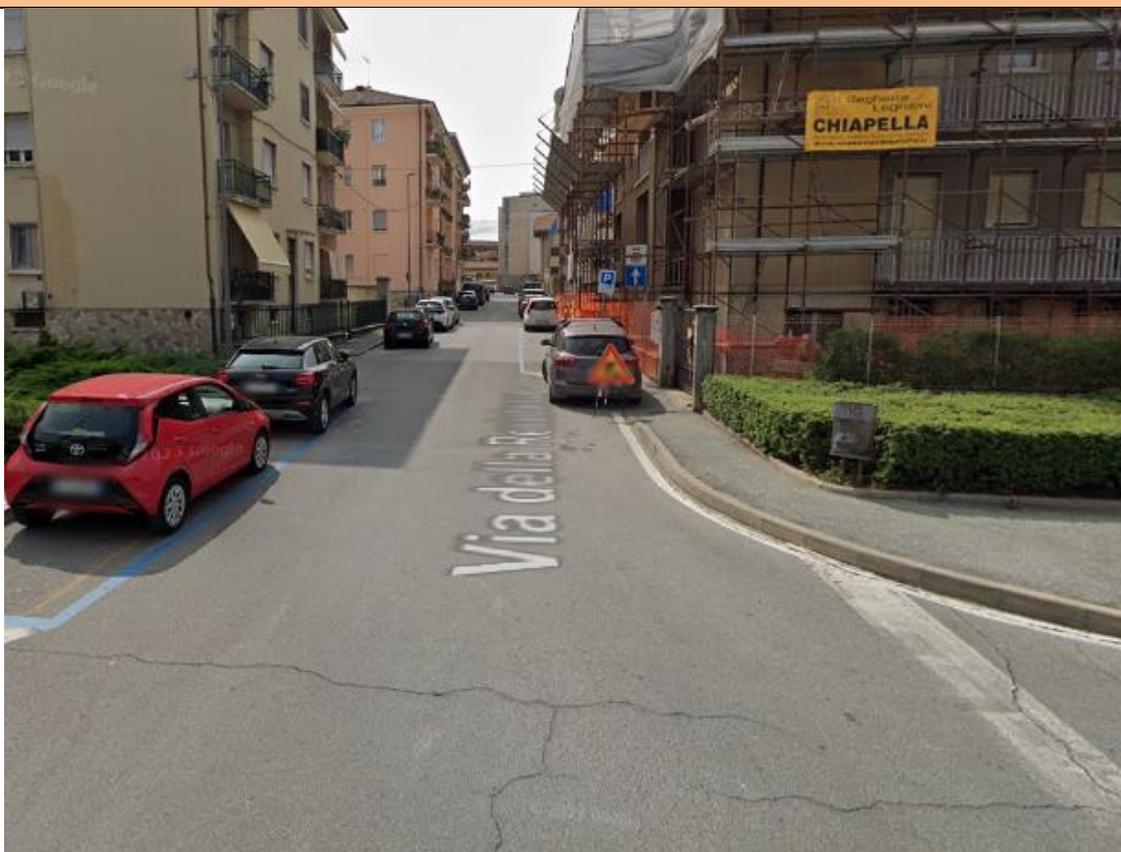
FOTO CRITICITÀ

AU 20	SCHEDATURA SPAZI / PERCORSI PUBBLICI	
n. 20.3	UBICAZIONE:	C.so Mazzini – Via della Resistenza – Via Marconi – Le Corti
	TIPOLOGIA CRITICITA':	Assenza di attraversamento pedonale
	DESTINAZIONE D'USO:	Assenza di attraversamento pedonale Via della Resistenza – Le Corti

A. RAGGIUNGIBILITÀ - ORIENTAMENTO		
	SÌ	NO
Parcheggi per disabili	X	
Segnaletica verticale	X	
Segnaletica orizzontale	X	
Parcheggio raccordato a percorso pedonale		X
Fermata mezzi pubblici nelle vicinanze		X
Pavimentazione tattile		X
Segnaletica acustica		X
NOTE		
B. CARATTERISTICHE		
	SÌ	NO
Pavimentazione compatta e antisdrucchiole	X	
Segnaletica chiara e leggibile		X
Dimensioni adeguate		X
Raccordi adeguati		X
Pavimentazione tattile		X
Ostacoli		X
Corrimano		X
NOTE		
Assenza di un attraversamento pedonale ad integrazione di quelli esistenti, viste le aree a parcheggio limitrofe, in modo da garantire una continuità di percorso al centro cittadino.

Eliminazione del dislivello sui marciapiedi esistenti tramite asporto di materiale per raccordo dei percorsi pedonali realizzando rampe di pendenza preferibilmente non superiore al 5%.

Esecuzione di nuove zebraure atte a segnalare attraversamento pedonale. I segnali orizzontali devono essere realizzati con materiali tali da renderli visibili sia di giorno che di notte anche in presenza di pioggia o con fondo stradale bagnato; devono essere realizzati con materiali antisdrucchiolevoli e non devono sporgere piu' di 3 mm dal piano della pavimentazione.

Gli attraversamenti pedonali sono evidenziati sulla carreggiata mediante zebraure con strisce bianche parallele alla direzione di marcia dei veicoli, di lunghezza non inferiore a 2,50 m, sulle strade locali e su quelle urbane di quartiere, e a 4 m, sulle altre strade; la larghezza delle strisce e degli intervalli e' di 50 cm.

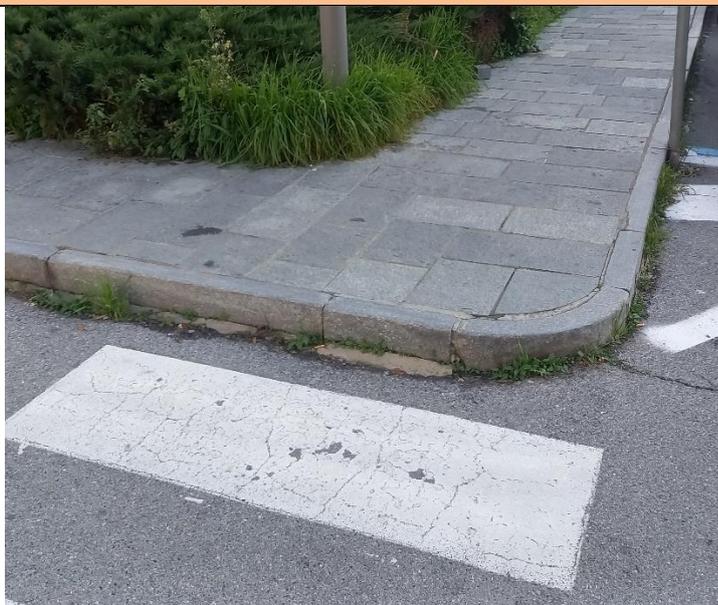
FOTO CRITICITÀ

AU 20	SCHEDATURA SPAZI / PERCORSI PUBBLICI	
n. 20.4	UBICAZIONE:	C.so Mazzini – Via della Resistenza – Via Marconi – Le Corti
	TIPOLOGIA CRITICITA':	Attraversamento pedonale esistente a raso con dislivello causato da gradino di 2,5/20 cm
	DESTINAZIONE D'USO:	Attraversamento pedonale Via della Resistenza – Le Corti

A. RAGGIUNGIBILITÀ - ORIENTAMENTO		
	SÌ	NO
Parcheggi per disabili	X	
Segnaletica verticale	X	
Segnaletica orizzontale	X	
Parcheggio raccordato a percorso pedonale		X
Fermata mezzi pubblici nelle vicinanze		X
Pavimentazione tattile		X
Segnaletica acustica		X
NOTE		
B. CARATTERISTICHE		
	SÌ	NO
Pavimentazione compatta e antisdrucchiolevole	X	
Segnaletica chiara e leggibile	X	
Dimensioni adeguate	X	
Raccordi adeguati		X
Pavimentazione tattile		X
Ostacoli		X
Corrimano		X
NOTE		
Attraversamento pedonale a raso con dislivello causato da gradini di 2,5/20 cm.

Dislivello causato da gradino di 2,5/20 cm

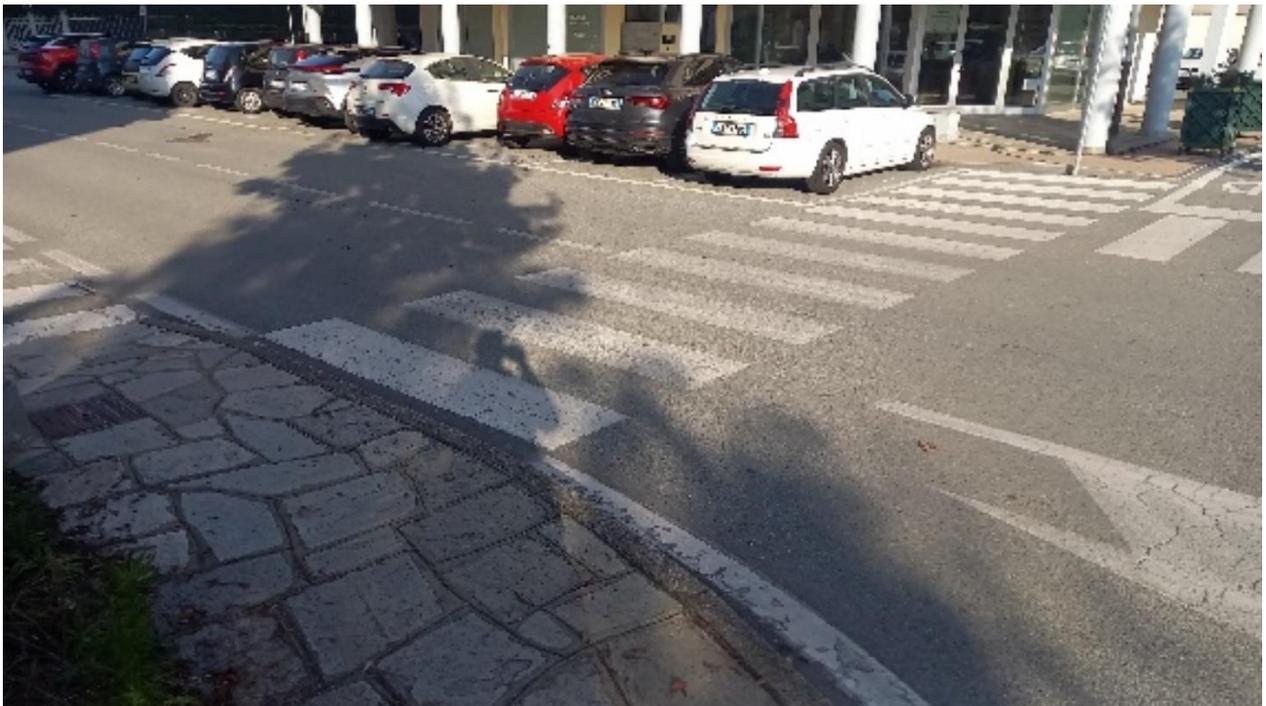
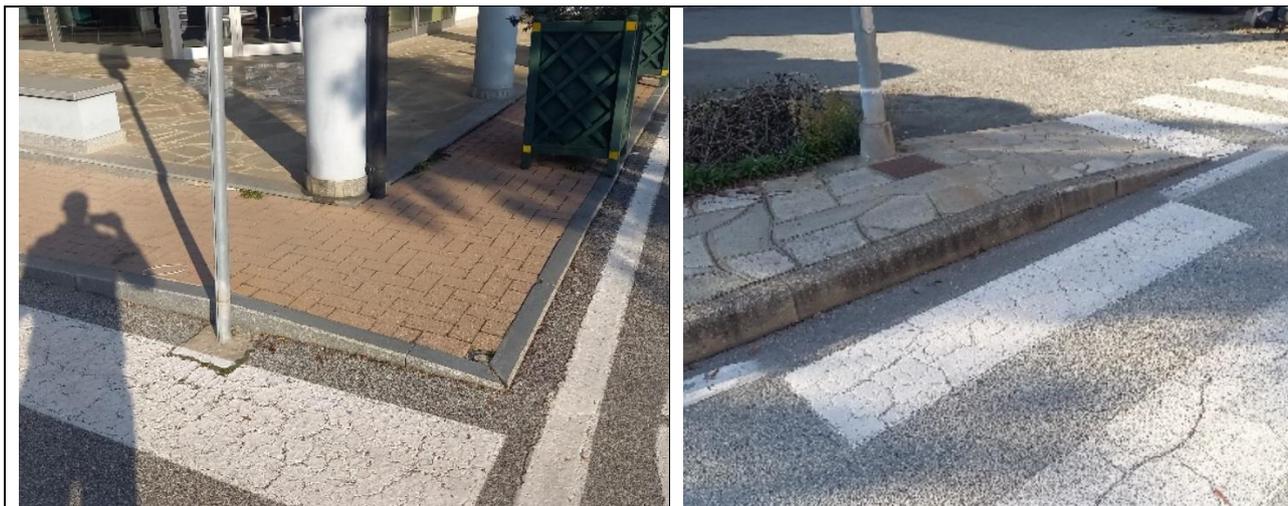
FOTO CRITICITÀ

A. RAGGIUNGIBILITÀ - ORIENTAMENTO		
	SÌ	NO
Parcheggi per disabili	X	
Segnaletica verticale	X	
Segnaletica orizzontale	X	
Parcheggio raccordato a percorso pedonale		X
Fermata mezzi pubblici nelle vicinanze		X
Pavimentazione tattile		X
Segnaletica acustica		X
NOTE		
B. CARATTERISTICHE		
	SÌ	NO
Pavimentazione compatta e antisdrucchiolevole	X	
Segnaletica chiara e leggibile	X	
Dimensioni adeguate	X	
Raccordi adeguati		X
Pavimentazione tattile		X
Ostacoli		X
Corrimano		X
NOTE		
Attraversamento pedonale a raso con dislivello causato da gradini di 2,5/20 cm, con ostacolo che possono creare intralcio e restringimenti al normale utilizzo in particolare per persone con difficoltà motoria.

Eliminazione del dislivello sui marciapiedi esistenti tramite asporto di materiale per raccordo dei percorsi pedonali realizzando rampe di pendenza preferibilmente non superiore al 5%.

Eliminazione con spostamento dell'elemento che costituisce ostacolo alla mobilità di chiunque utilizzi lo spazio pedonale.

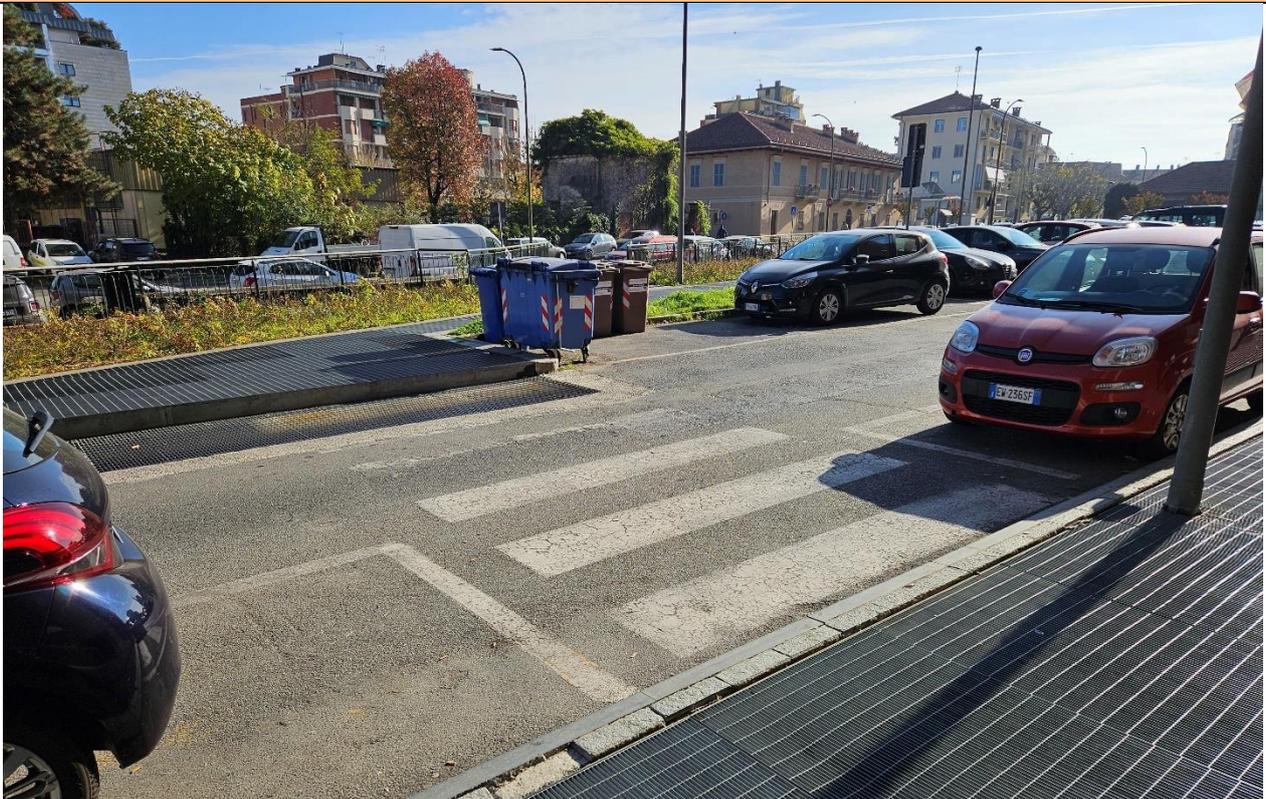
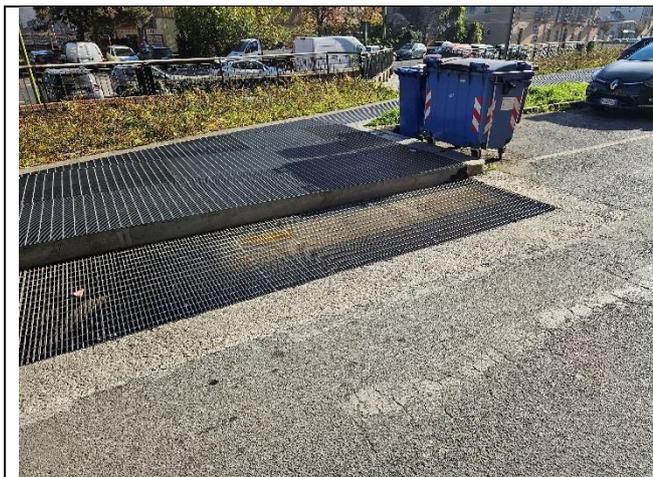
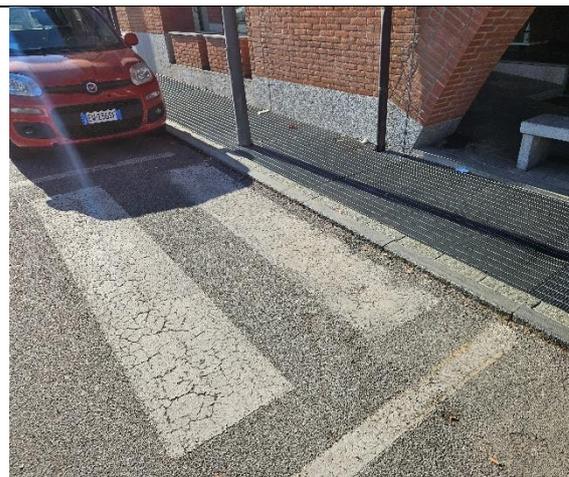
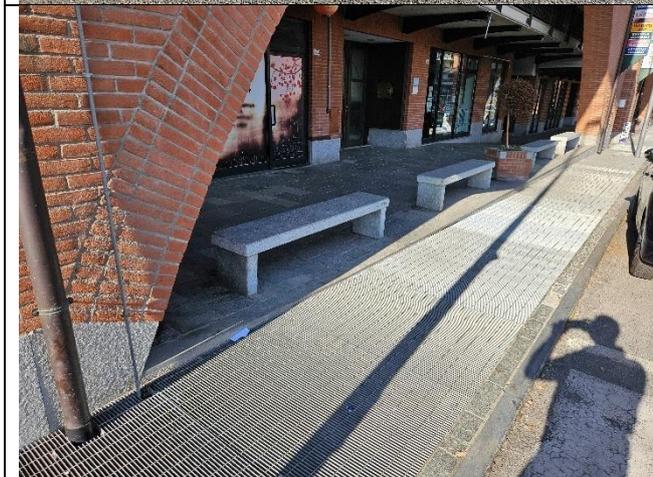
FOTO CRITICITÀ

A. RAGGIUNGIBILITÀ - ORIENTAMENTO		
	SÌ	NO
Parcheggi per disabili	X	
Segnaletica verticale	X	
Segnaletica orizzontale	X	
Parcheggio raccordato a percorso pedonale		X
Fermata mezzi pubblici nelle vicinanze		X
Pavimentazione tattile		X
Segnaletica acustica		X
NOTE		
B. CARATTERISTICHE		
	SÌ	NO
Pavimentazione compatta e antisdrucciolevole	X	
Segnaletica chiara e leggibile	X	
Dimensioni adeguate	X	
Raccordi adeguati		X
Pavimentazione tattile		X
Ostacoli		X
Corrimano		X
NOTE		
Attraversamento pedonale a raso con dislivello causato da gradini di 2,5/20 cm,

Eliminazione dell'elemento che costituisce ostacolo alla mobilità di chiunque utilizzi lo spazio pedonale, spostamento panchine in pietra.

Eliminazione del dislivello sui marciapiedi esistenti tramite la realizzazione di attraversamento pedonale sopraelevato, idoneo anche per il rallentamento dei veicoli in transito, tramite adeguamento dei raccordi ai percorsi pedonali esistenti; realizzazione di zebrature di larghezza minima 250 cm.

La pavimentazione utilizzata nell'attraversamento sarà diversa da quella già presente.

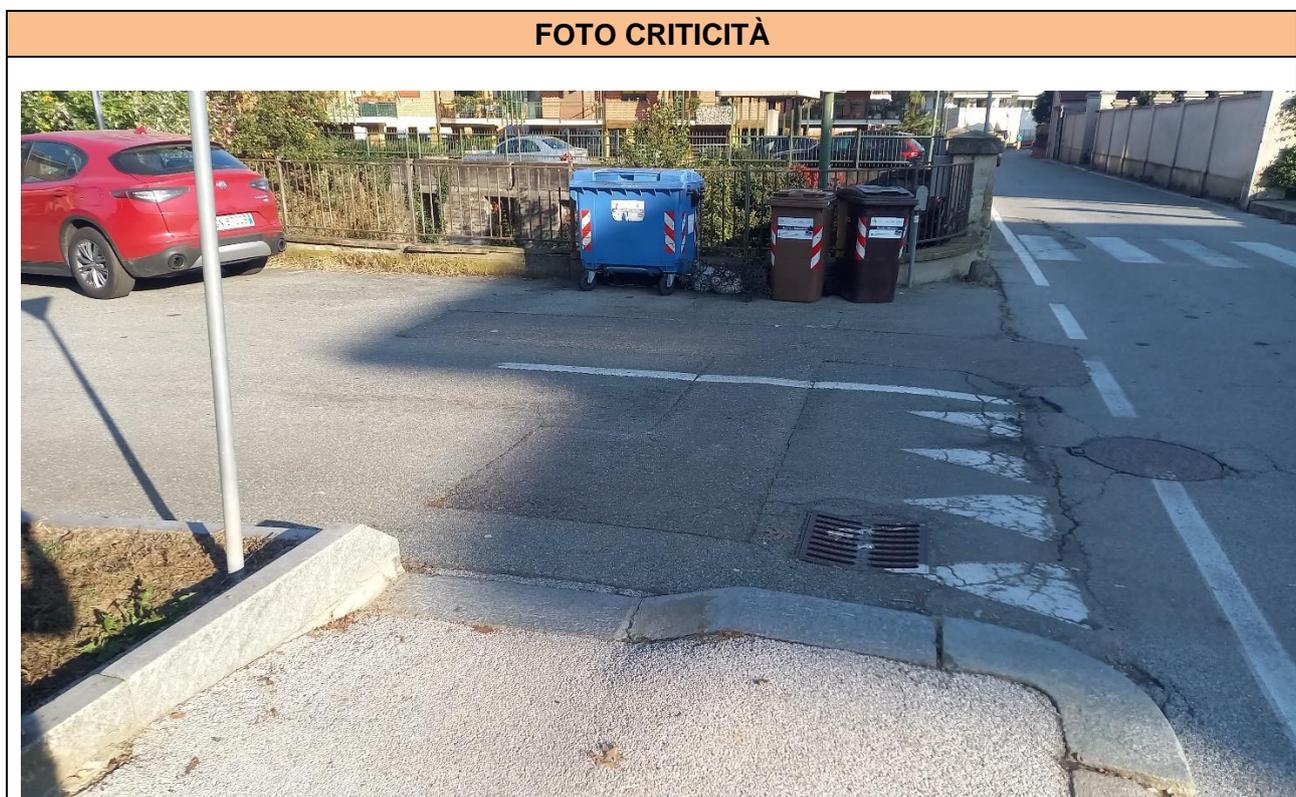
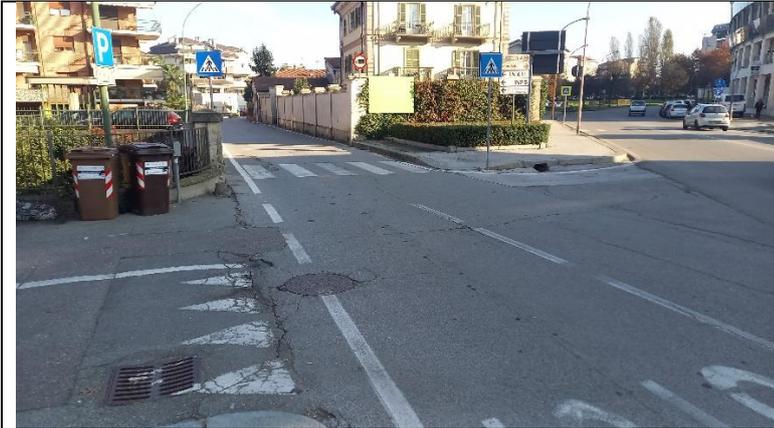
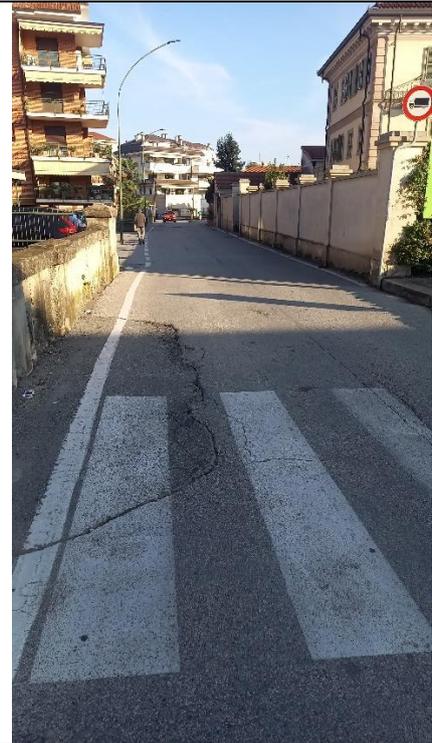
A. RAGGIUNGIBILITÀ - ORIENTAMENTO		
	SÌ	NO
Parcheggi per disabili	X	
Segnaletica verticale	X	
Segnaletica orizzontale	X	
Parcheggio raccordato a percorso pedonale		X
Fermata mezzi pubblici nelle vicinanze		X
Pavimentazione tattile		X
Segnaletica acustica		X
NOTE		
B. CARATTERISTICHE		
	SÌ	NO
Pavimentazione compatta e antisdrucciolevole	X	
Segnaletica chiara e leggibile	X	
Dimensioni adeguate	X	
Raccordi adeguati		X
Pavimentazione tattile		X
Ostacoli		X
Corrimano		X
NOTE		
Assenza di Attraversamento pedonale e marciapiede a raso esistente dimensioni inadeguate (sottodimensionato).

Adeguamento del percorso esistente, di una nuova segnaletica pedonale, identica alla preesistente, aumentando la larghezza complessiva del percorso. Per consentirne l'uso da parte di persone in carrozzina, la larghezza minima dovrà essere di cm. 100/120. La superficie calpestabile sarà compatta ed omogenea. Le fugature prive di risalti e non superiori a cm. 0,5. La pendenza trasversale nel suo complesso non dovrà superare l'1-2%. **Esecuzione di nuove zebrature** atte a segnalare attraversamento pedonale. I segnali orizzontali devono essere realizzati con materiali tali da renderli visibili sia di giorno che di notte anche in presenza di pioggia o con fondo stradale bagnato; devono essere realizzati con materiali antisdrucchiolevoli e non devono sporgere più di 3 mm dal piano della pavimentazione.

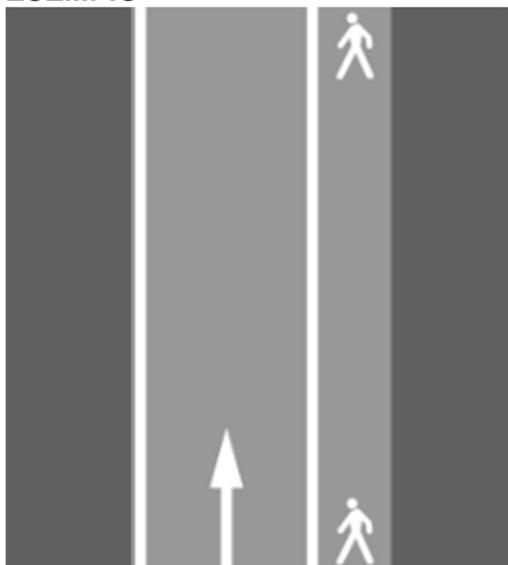
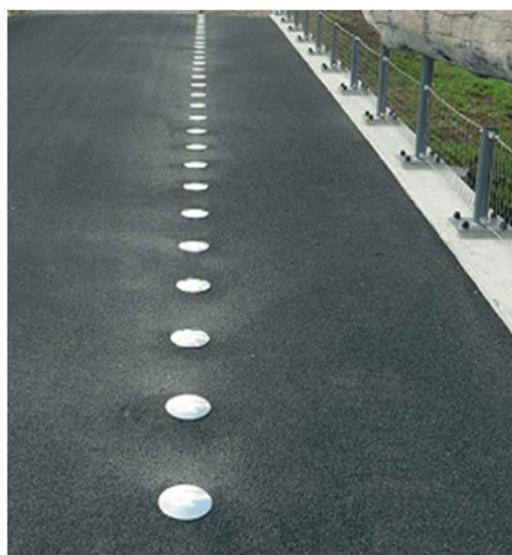
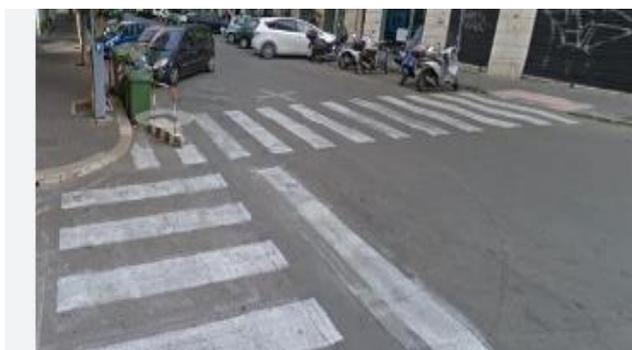
ESEMPIO

Materiale suggerito: **asfalto - vernice**

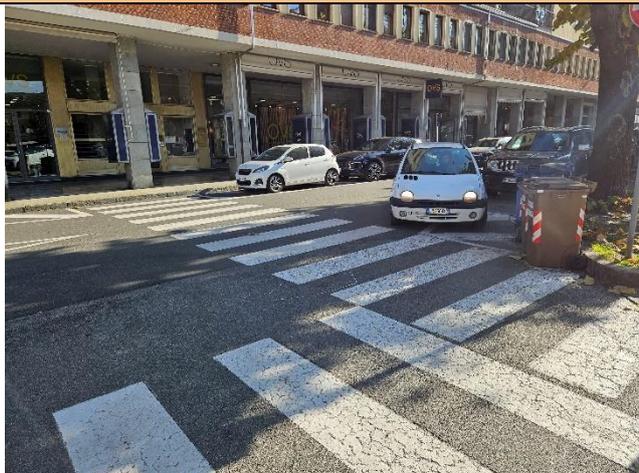
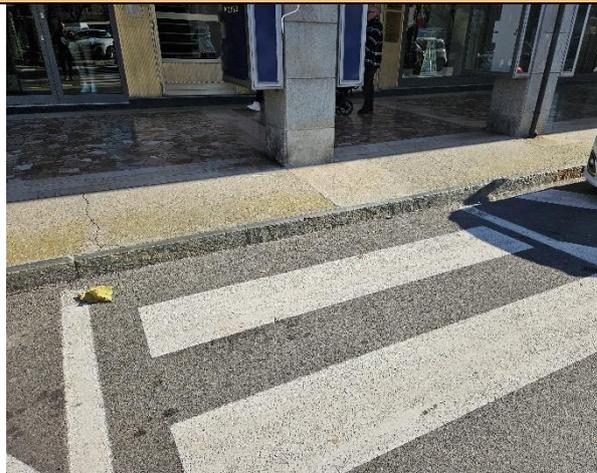
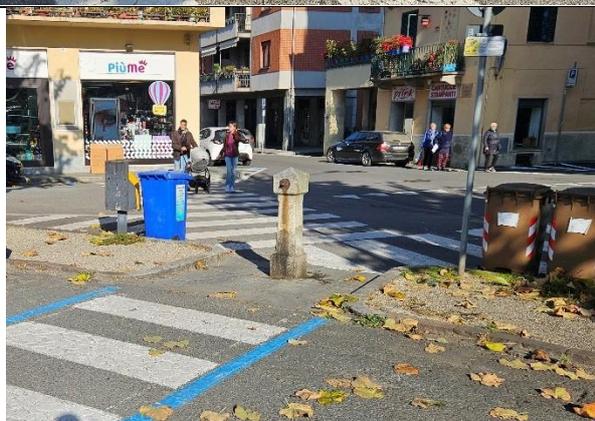
FOTO CRITICITÀ

R. RAGGIUNGIBILITÀ - ORIENTAMENTO		
	SÌ	NO
Parcheggi per disabili	X	
Segnaletica verticale	X	
Segnaletica orizzontale	X	
Parcheggio raccordato a percorso pedonale	X	
Fermata mezzi pubblici nelle vicinanze	X	
Pavimentazione tattile		X
Segnaletica acustica		X
NOTE		
S. CARATTERISTICHE		
	SÌ	NO
Pavimentazione compatta e antisdrucchiolevole	X	
Segnaletica chiara e leggibile	X	
Dimensioni adeguate	X	
Raccordi adeguati		X
Pavimentazione tattile		X
Ostacoli		X
Corrimano		X
NOTE		
Attraversamenti pedonali con dislivello causato da gradino di 2.5/20 cm. Da un solo lato e assenza di segnaletica orizzontale di attraversamento pedonale per non vedenti da ambo i lati.

Elemento di ostacolo eventualmente da rimuovere per il posizionamento della segnaletica tattilo plantare.

Eliminazione del dislivello tramite asporto di materiale per raccordo dei percorsi pedonali realizzando rampe di pendenza preferibilmente non superiore al 5%.

Integrazione di segnalazione di attraversamento pedonale attraverso collocazione di **adeguata segnaletica tattilo plantare** in gres porcellanato da esterno, secondo la codificazione determinata dalle associazioni locali delle persone non vedenti. Il medesimo materiale costituente la rampa dovrà essere cromaticamente percepibile dalle persone ipovedenti attraverso idoneo contrasto dei materiali.

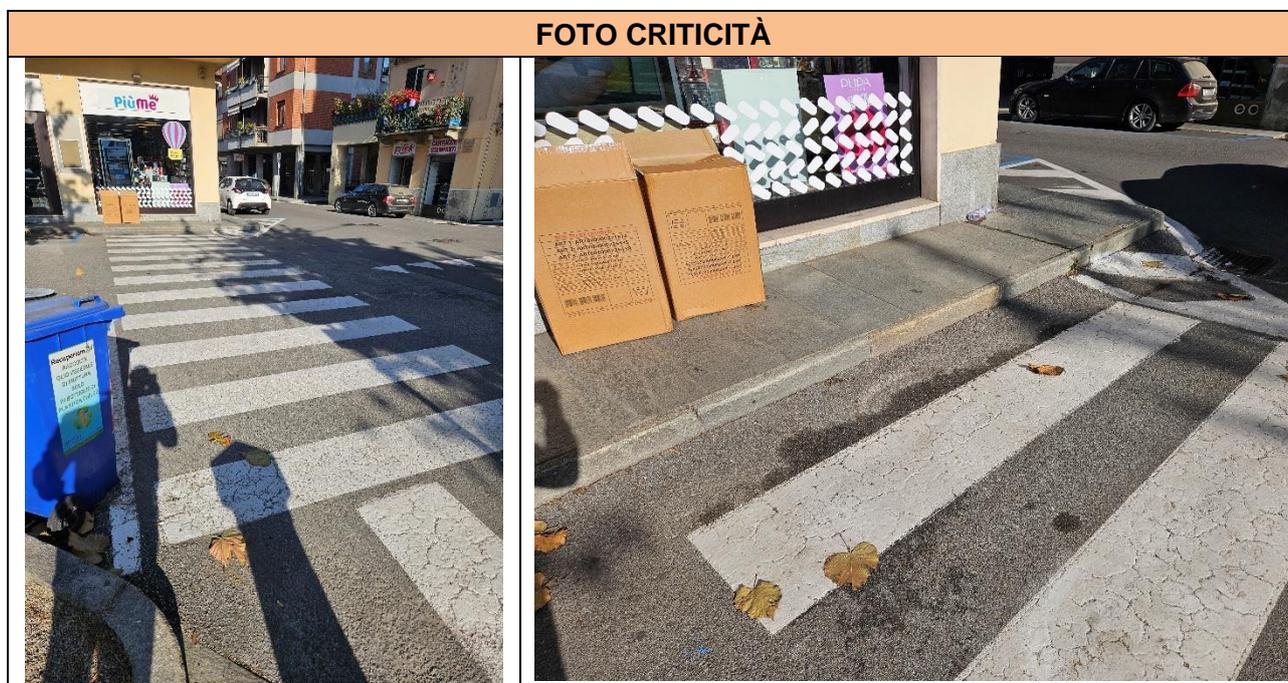
A. RAGGIUNGIBILITÀ - ORIENTAMENTO		
	SÌ	NO
Parcheggi per disabili	X	
Segnaletica verticale	X	
Segnaletica orizzontale	X	
Parcheggio raccordato a percorso pedonale	X	
Fermata mezzi pubblici nelle vicinanze	X	
Pavimentazione tattile		X
Segnaletica acustica		X
NOTE		
B. CARATTERISTICHE		
	SÌ	NO
Pavimentazione compatta e antisdrucchiolevole	X	
Segnaletica chiara e leggibile	X	
Dimensioni adeguate	X	
Raccordi adeguati		X
Pavimentazione tattile		X
Ostacoli		X
Corrimano		X
NOTE		
Attraversamenti pedonali con dislivello causato da gradino di 2.5/20 cm. Da un solo lato e assenza di segnaletica orizzontale di attraversamento pedonale per non vedenti da ambo i lati.

AU 21	SCHEDATURA SPAZI / PERCORSI PUBBLICI	
n. 21.3	UBICAZIONE:	Piazza Giuseppe Garibaldi
	TIPOLOGIA CRITICITA':	Attraversamento pedonale esistente con dislivello causato da gradino di 2.5/20 cm e assenza di segnalazione di attraversamento pedonale per non vedenti da ambo i lati.
	DESTINAZIONE D'USO:	Attraversamento pedonale Piazza Giuseppe Garibaldi angolo Piazza Cavour

Eliminazione del dislivello tramite asporto di materiale per raccordo dei percorsi pedonali realizzando rampe di pendenza preferibilmente non superiore al 5%.

Integrazione di segnalazione di attraversamento pedonale attraverso collocazione di adeguata segnaletica tattile plantare in gres porcellanato da esterno, secondo la codificazione determinata dalle associazioni locali delle persone non vedenti. Il medesimo materiale costituente la rampa dovrà essere cromaticamente percepibile dalle persone ipovedenti attraverso idoneo contrasto dei materiali.

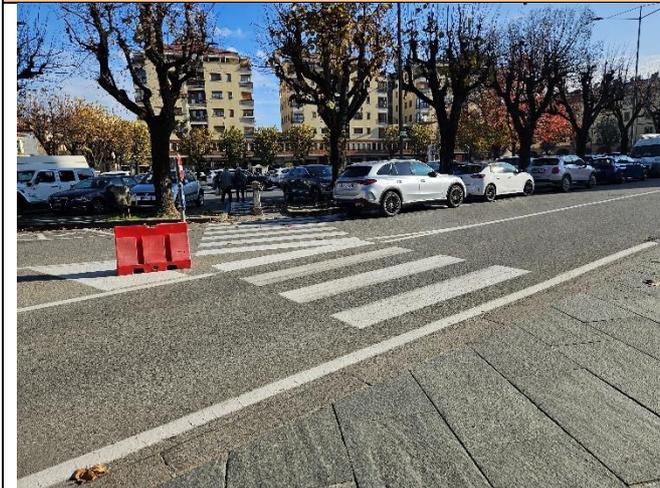
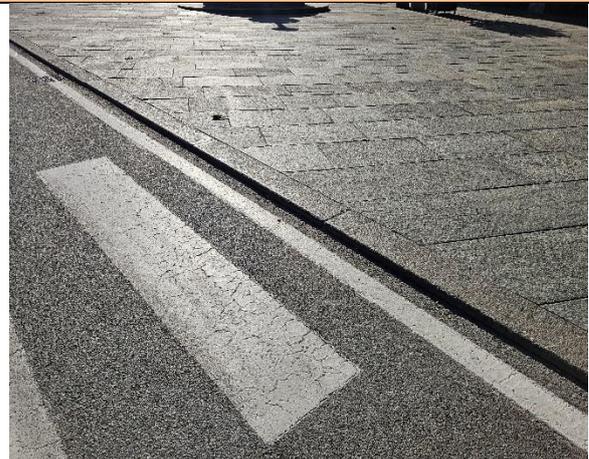
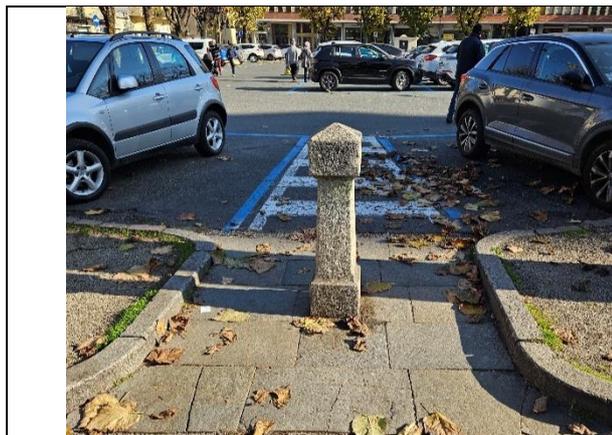
FOTO CRITICITÀ

A. RAGGIUNGIBILITÀ - ORIENTAMENTO		
	SÌ	NO
Parcheggi per disabili	X	
Segnaletica verticale	X	
Segnaletica orizzontale	X	
Parcheggio raccordato a percorso pedonale	X	
Fermata mezzi pubblici nelle vicinanze	X	
Pavimentazione tattile		X
Segnaletica acustica		X
NOTE		
B. CARATTERISTICHE		
	SÌ	NO
Pavimentazione compatta e antisdrucchiolevole	X	
Segnaletica chiara e leggibile	X	
Dimensioni adeguate	X	
Raccordi adeguati		X
Pavimentazione tattile		X
Ostacoli		X
Corrimano		X
NOTE		
Attraversamenti pedonali con dislivello causato da gradino di 2.5/20 cm. Da un solo lato e assenza di segnaletica orizzontale di attraversamento pedonale per non vedenti da ambo i lati.

Elemento di ostacolo eventualmente da rimuovere per il posizionamento della segnaletica tattilo plantare.

Eliminazione del dislivello tramite asporto di materiale per raccordo dei percorsi pedonali realizzando rampe di pendenza preferibilmente non superiore al 5%.

Integrazione di segnalazione di attraversamento pedonale attraverso collocazione di **adeguata segnaletica tattile plantare** in gres porcellanato da esterno, secondo la codificazione determinata dalle associazioni locali delle persone non vedenti. Il medesimo materiale costituente la rampa dovrà essere cromaticamente percepibile dalle persone ipovedenti attraverso idoneo contrasto dei materiali.

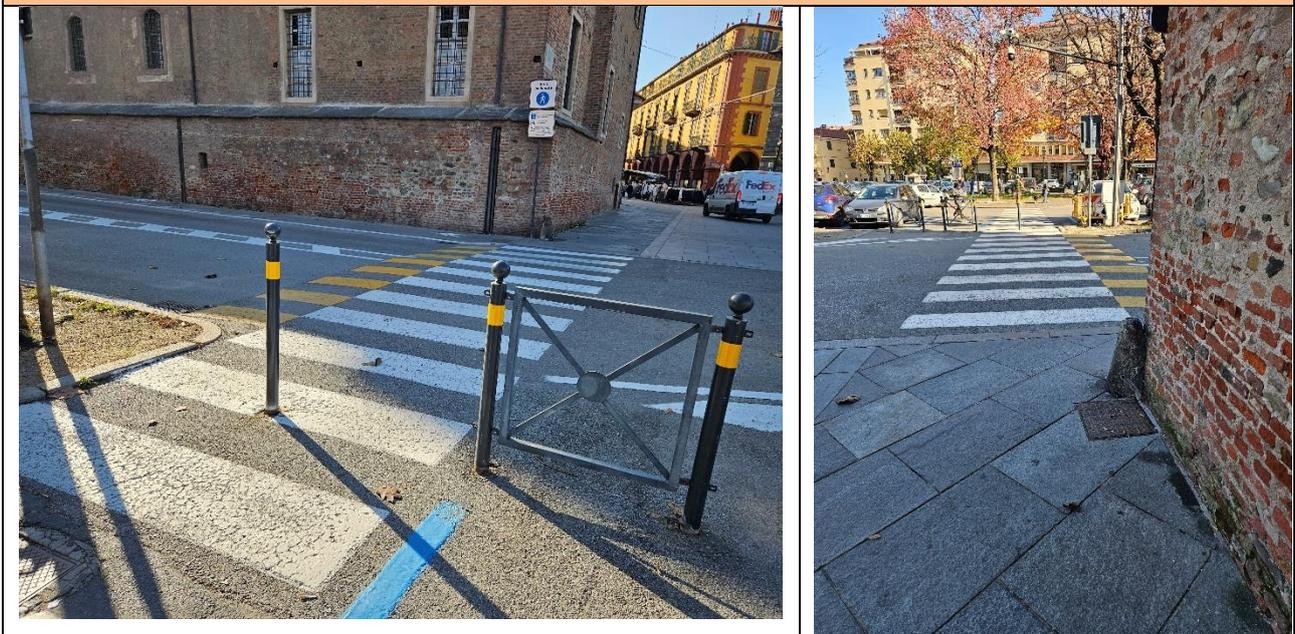
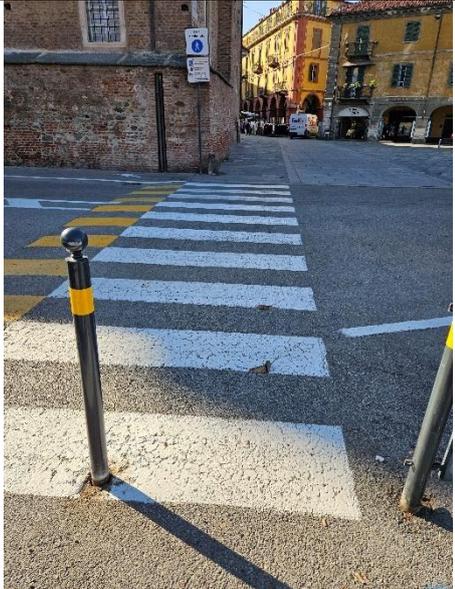
FOTO CRITICITÀ

A. RAGGIUNGIBILITÀ - ORIENTAMENTO		
	SÌ	NO
Parcheggi per disabili	X	
Segnaletica verticale	X	
Segnaletica orizzontale	X	
Parcheggio raccordato a percorso pedonale	X	
Fermata mezzi pubblici nelle vicinanze	X	
Pavimentazione tattile		X
Segnaletica acustica		X
NOTE		
B. CARATTERISTICHE		
	SÌ	NO
Pavimentazione compatta e antisdrucchiolevole	X	
Segnaletica chiara e leggibile	X	
Dimensioni adeguate	X	
Raccordi adeguati		X
Pavimentazione tattile		X
Ostacoli		X
Corrimano		X
NOTE		
Attraversamenti pedonali in assenza di segnaletica attraversamento pedonale per non vedenti da ambo i lati.

<p>Elemento di ostacolo eventualmente da rimuovere per il posizionamento della segnaletica tattilo plantare.</p>
--	---	--

Integrazione di segnalazione di attraversamento pedonale attraverso collocazione di adeguata segnaletica tattilo plantare in gres porcellanato da esterno, secondo la codificazione determinata dalle associazioni locali delle persone non vedenti. Il medesimo materiale costituente la rampa dovrà essere cromaticamente percepibile dalle persone ipovedenti attraverso idoneo contrasto dei materiali.

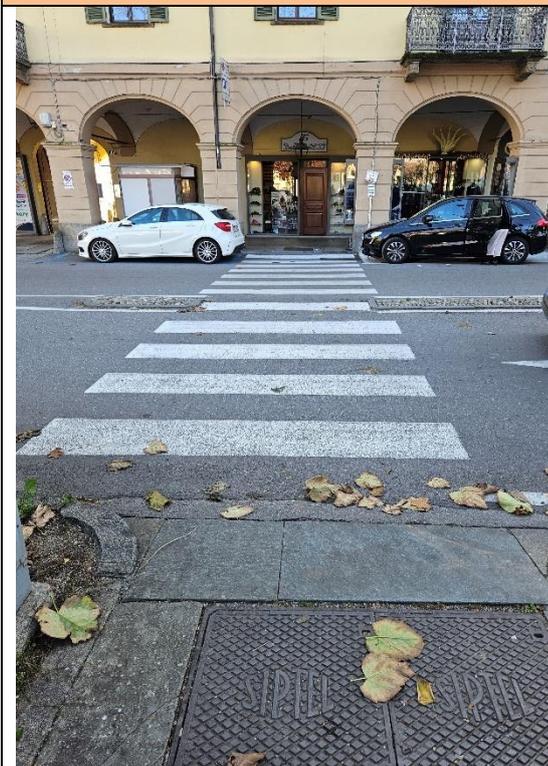
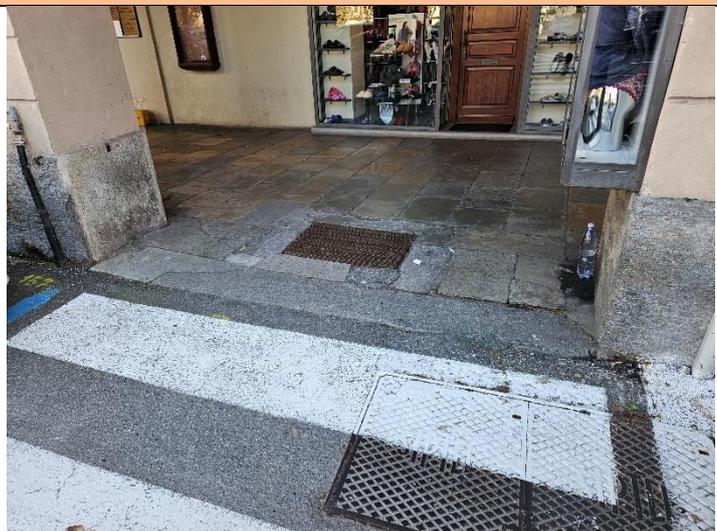
FOTO CRITICITÀ

A. RAGGIUNGIBILITÀ - ORIENTAMENTO		
	SÌ	NO
Parcheggi per disabili	X	
Segnaletica verticale	X	
Segnaletica orizzontale	X	
Parcheggio raccordato a percorso pedonale	X	
Fermata mezzi pubblici nelle vicinanze	X	
Pavimentazione tattile		X
Segnaletica acustica		X
NOTE		
B. CARATTERISTICHE		
	SÌ	NO
Pavimentazione compatta e antisdrucchiolevole	X	
Segnaletica chiara e leggibile	X	
Dimensioni adeguate	X	
Raccordi adeguati		X
Pavimentazione tattile		X
Ostacoli		X
Corrimano		X
NOTE		
Attraversamenti pedonali in assenza di segnaletica attraversamento pedonale per non vedenti da ambo i lati.

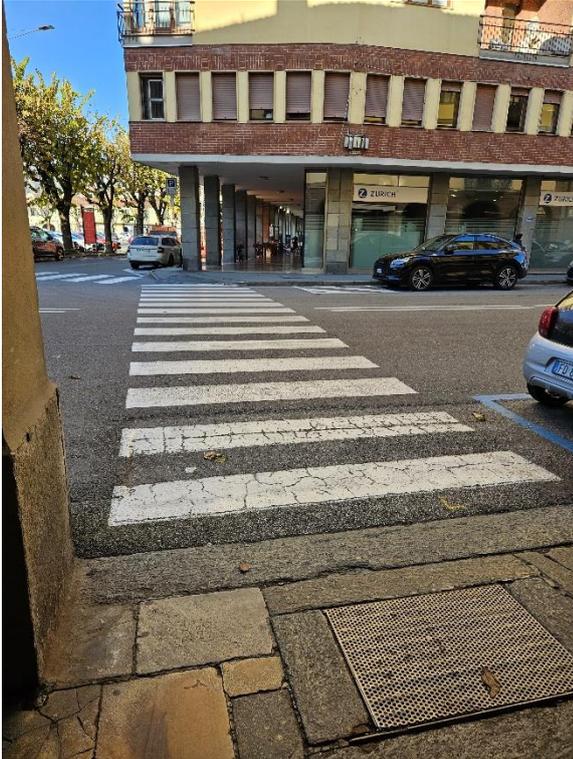
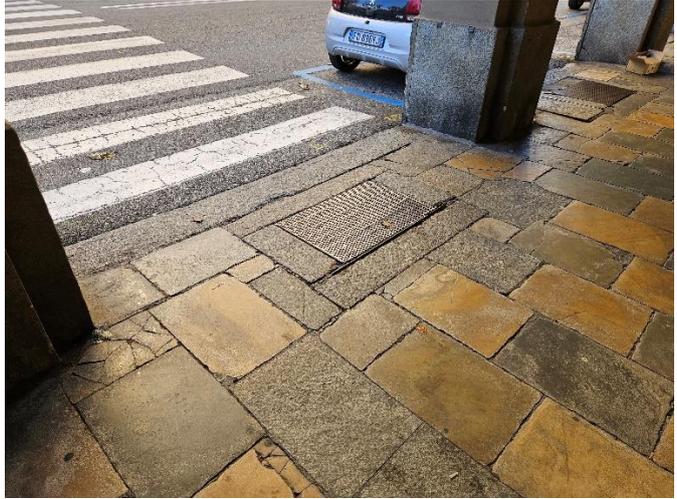
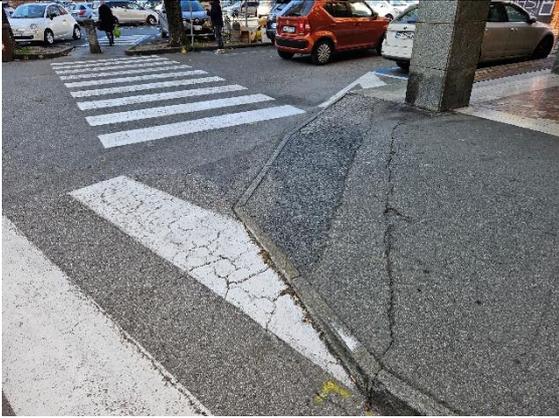
FOTO CRITICITÀ

A. RAGGIUNGIBILITÀ - ORIENTAMENTO		
	SÌ	NO
Parcheggi per disabili	X	
Segnaletica verticale	X	
Segnaletica orizzontale	X	
Parcheggio raccordato a percorso pedonale	X	
Fermata mezzi pubblici nelle vicinanze	X	
Pavimentazione tattile		X
Segnaletica acustica		X
NOTE		
B. CARATTERISTICHE		
	SÌ	NO
Pavimentazione compatta e antisdrucciolevole	X	
Segnaletica chiara e leggibile	X	
Dimensioni adeguate	X	
Raccordi adeguati		X
Pavimentazione tattile		X
Ostacoli		X
Corrimano		X
NOTE		
Attraversamenti pedonali in assenza di segnaletica attraversamento pedonale per non vedenti da ambo i lati.

Integrazione di segnalazione di attraversamento pedonale attraverso collocazione di adeguata segnaletica tattilo plantare in gres porcellanato da esterno, secondo la codificazione determinata dalle associazioni locali delle persone non vedenti. Il medesimo materiale costituente la rampa dovrà essere cromaticamente percepibile dalle persone ipovedenti attraverso idoneo contrasto dei materiali.

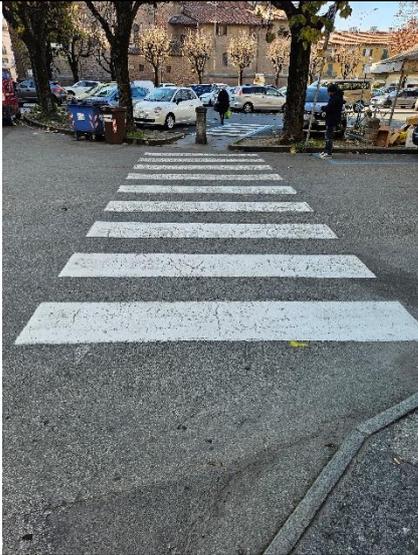
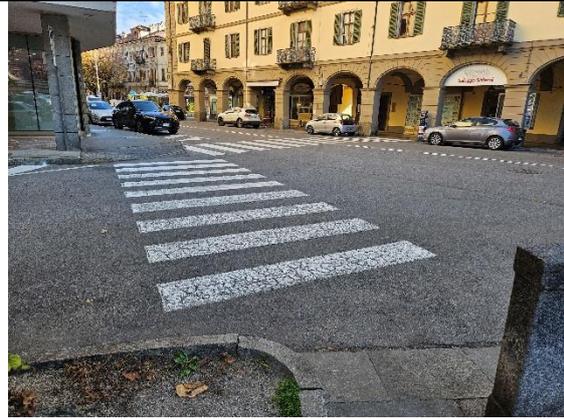
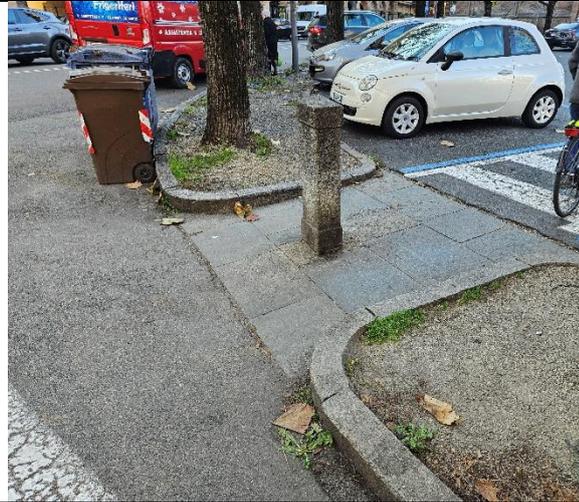
FOTO CRITICITÀ

A. RAGGIUNGIBILITÀ - ORIENTAMENTO		
	SÌ	NO
Parcheggi per disabili	X	
Segnaletica verticale	X	
Segnaletica orizzontale	X	
Parcheggio raccordato a percorso pedonale	X	
Fermata mezzi pubblici nelle vicinanze	X	
Pavimentazione tattile		X
Segnaletica acustica		X
NOTE		
B. CARATTERISTICHE		
	SÌ	NO
Pavimentazione compatta e antisdrucciolevole	X	
Segnaletica chiara e leggibile	X	
Dimensioni adeguate	X	
Raccordi adeguati		X
Pavimentazione tattile		X
Ostacoli		X
Corrimano		X
NOTE		
Attraversamenti pedonali in assenza di segnaletica attraversamento pedonale per non vedenti da ambo i lati.

Elemento di ostacolo eventualmente da rimuovere per il posizionamento della segnaletica tattilo plantare.

CALCOLO LIVELLO DI PRIORITÀ	
	Punteggio
Spazio / percorso di interesse (valore 1 = alto; valore 2 = medio; valore 3 = basso)	1
Livello di accessibilità (da tabella sopra)	2
Spazio / percorso soggetto a interventi edilizi già programmati dalla P.A. (valore 1 a interventi non ancora programmati; valore 2 a interventi già programmati; valore 3 a interventi già realizzati)	1
Segnalazioni pervenute (da Amministrazione o portatori di interessi) (valore 1 a situazioni segnalate; valore 2 a situazioni non segnalate)	2
TOTALE PUNTEGGIO	6
INTERVENTI NECESSARI	
<p>Integrazione di segnalazione di attraversamento pedonale attraverso collocazione di <u>adeguata segnaletica tattilo plantare</u> in gres porcellanato da esterno, secondo la codificazione determinata dalle associazioni locali delle persone non vedenti. Il medesimo materiale costituente la rampa dovrà essere cromaticamente percepibile dalle persone ipovedenti attraverso idoneo contrasto dei materiali.</p> <p>ESEMPIO</p>

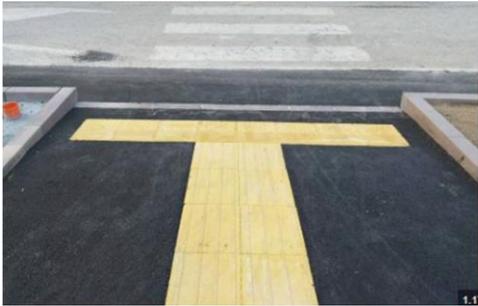
<p>Sistema LOGES, acronimo di Linea di Orientamento Guida E Sicurezza, è costituito da superfici dotate di rilievi appositamente creati per essere percepiti sotto i piedi.</p>
<p>Materiale suggerito: Mattonella in gres porcellanato da esterno</p>	
STIMA	
Stima costo intervento possibile risolutivo	€ 1.800,00
