COMUNE DI SALUZZO

PIANO ELIMINAZIONE BARRIERE ARCHITETTONICHE

SCHEDATURE EDIFICI PUBBLICI

AE		SCHEDATURA EDIFICI PUBBLICI	
n. 1	UBICAZIONE:	via Maccalè 9	
	DENOMINAZIONE:	sede municipale	
	DESTINAZIONE D'USO:	Municipio	
	VINCOLI SULL'IMMOBILE:	edificio vincolato D.Lgs. 42/04	
FOTOGRAFIA

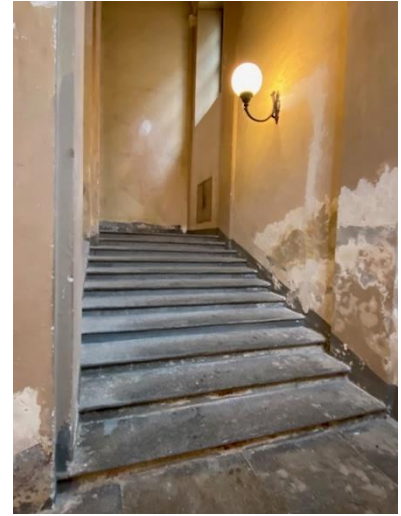
Ufficio piano terra

C. PERCORSO PIANO TERRA		
	SI	NO
Porte interne luce netta ≥ 75 cm	x	
Corridoio larghezza ≥ 100 cm	x	
Passaggi ≥ 80 cm	x	
Eventuali sportelli hanno un'altezza massima di 90 cm		x
Segnaletica	x	
Presenti fasce tattili a pavimento		x
Presenza di segnaletica in braille		x
NOTE Segnaletica da implementare, soprattutto per percorso da secondo ingresso (accessibile da persone disabili)

- Realizzazione percorso tattile di direzione
- Sostituire il bancone dello sportello per il pubblico dotato di un piano di appoggio (o di una porzione) con altezza massima di 90 cm
- Inserire corrimano altezza tra 90 e 100 cm con prolungamento di 30 cm oltre il primo e l'ultimo gradino
- Inserire una pavimentazione tattile di attenzione all'inizio e alla fine di ogni rampa di scala a distanza cm. 30 da inizio e fine rampa
- Inserire un maniglione fisso o a leva nel bagno per disabili
- Inserire pulsante di scarico a parete nel bagno per disabili
- Criticità per eccessiva pendenza della rampa di accesso da via Rifreddo. Inserire corrimano

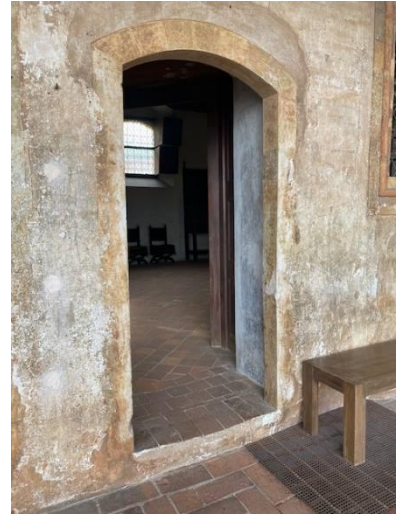
Accesso sala piano terra

C. PERCORSO PIANO TERRA		
	SI	NO
Porte interne luce netta ≥ 75 cm	x	
Corridoio larghezza ≥ 100 cm	x	
Passaggi ≥ 80 cm	x	
Eventuali sportelli hanno un'altezza massima di 90 cm		x
Segnaletica	x	
Presenti fasce tattili a pavimento		x
Presenza di segnaletica in braille	x	
NOTE Sono presenti dei cartelli e dei segnali tattili e in braille, delle schede di presentazione delle varie sale per i sordi. La sala a piano terra con gradino è accessibile grazie all'inserimento di una rampa.
